Spurwegebau Bilanz einer Umfrage

W. Stockmann

In den vergangenen Jahren lag das Schwerpunkt des Weiterbildungsangebotes der SIA-Fachgruppe der Kultur- und Vermessungsingenieure auf dem Tätigkeitsgebiet Bau und Unterhalt von Güterwegen. Als Abschluss dieses Themas wurde anlässlich der Jahresversammlung 1993 der SIA-FKV die nachfolgende Bilanz präsentiert.

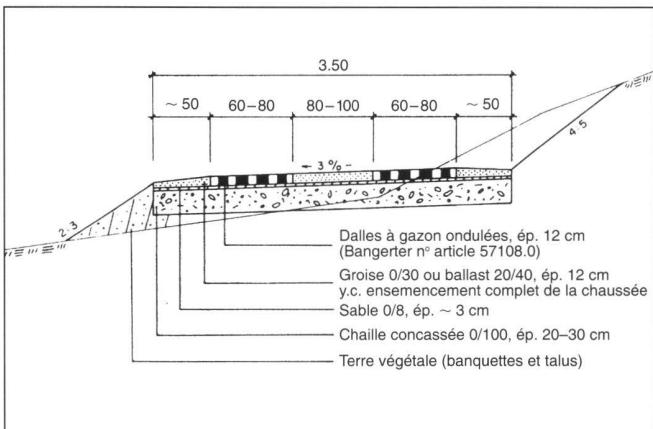
Fig. 1: Chemins avec dalles ajourées.

cm breit ausgebildet und begrünt. Weil immer wieder auch quer in Güterwege eingefahren werden muss, ist der Mittelstreifen mit gut verdichtbarem, tragfähigem Material aufzufüllen. Bei Radien kleiner als 25 m ist die Fahrbahn vollflächig auszubilden, um die Beschädigung des Mittelstreifens durch einschleppende Hinterräder oder infolge Kurvenschneidens zu vermeiden.

Im allgemeinen wird eine Fahrspurbreite von (65) 80–100 cm für Betonspuren und 60–80 cm für Rasengittersteine verwendet. Der Mittelstreifen wird meistens 80–90

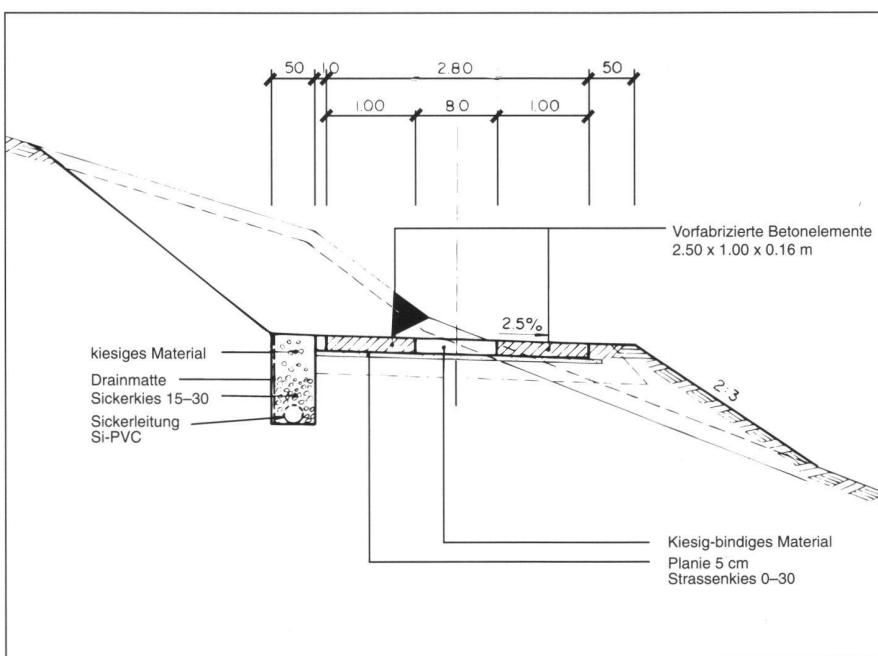
Abb. 3: Variante mit vorfabrizierten Betonplatten als Spurweg.

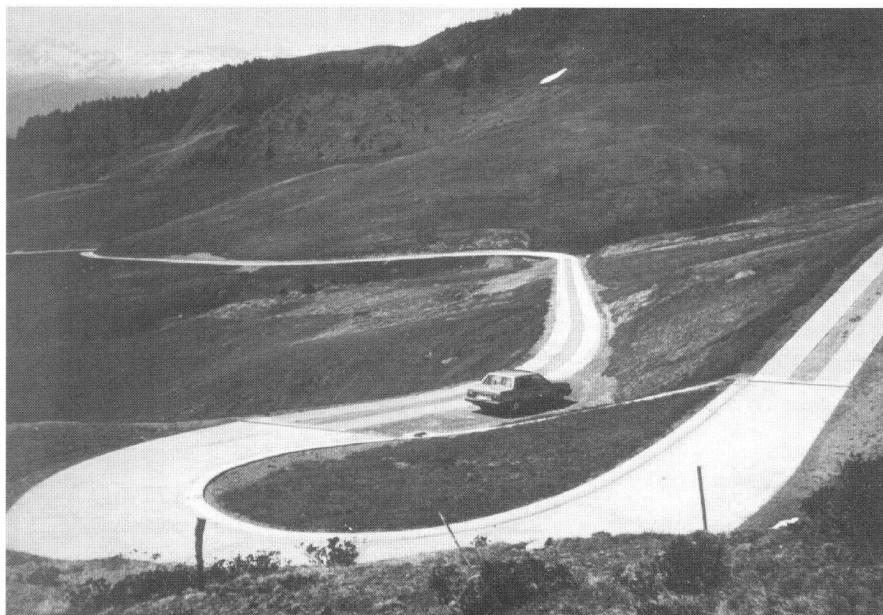
Abb. 1: Spurweg.
Fig. 1: Bandes de roulement.

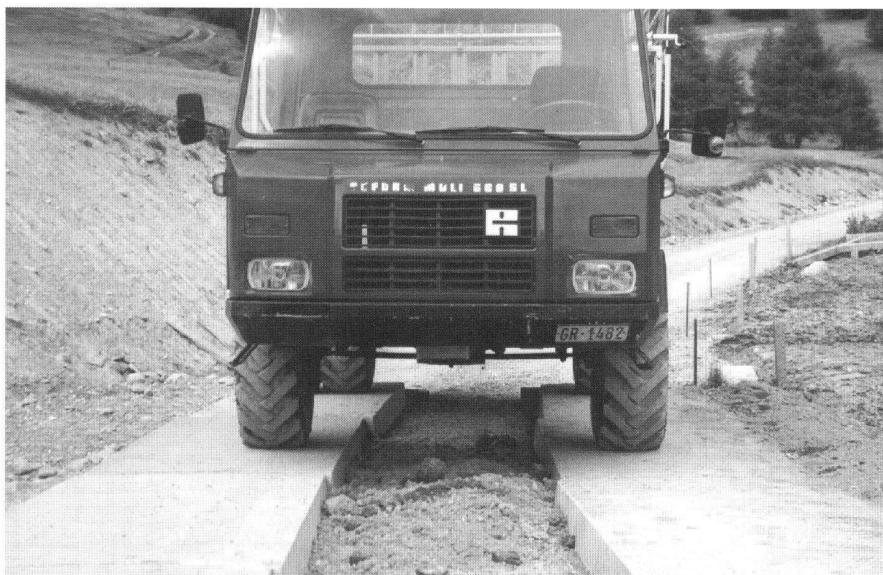
Fertig gestellte Betonspuren vor dem Einfüllen von Mittelstreifen und Bannkett.
Bandes de roulement en béton avant le remplissage de la bande médiane et des accotements.

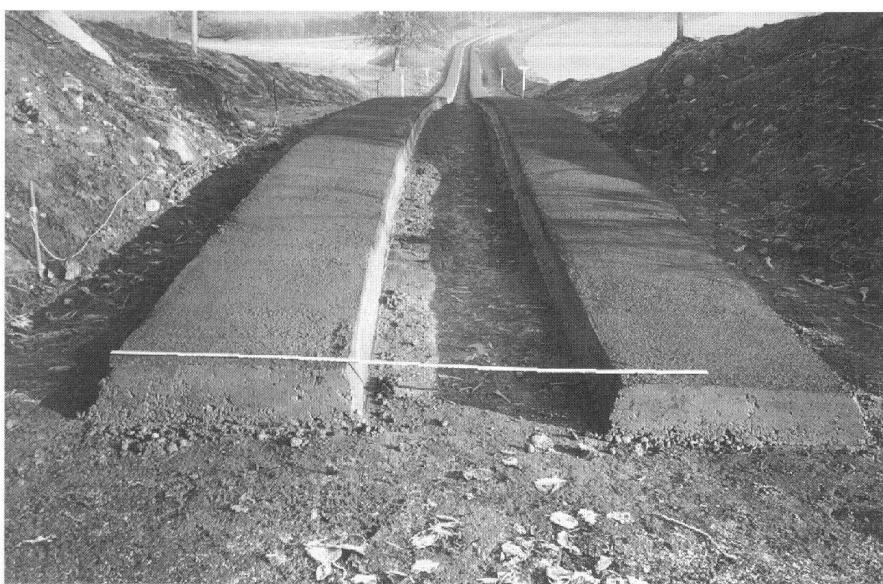
Abb. 2: Betonspurplatten auf Rohboden verlegt. Gesamtmeilioration Scheid (GR).
Bandes en dalles de béton posées sur le sol brut. Amélioration intégrale de Scheid (GR).

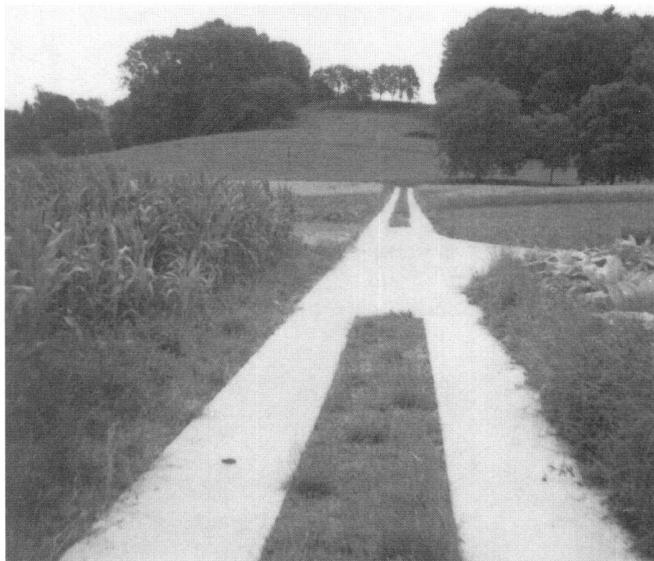
Abb. 6

Abb. 6: Einmündung vollflächig: Mittelstreifen bleibt geschützt. Meliorationsgenossenschaft Dompierre (FR).

Fig. 6: Débouché bétonné sur toute la largeur: Bande médiane reste protégée. Syndicat amélioration foncière de Dompierre (FR).

Bei Einmündungen anderer Wege und bei Radien kleiner 25 m muss die Fahrbahn vollflächig befestigt werden.

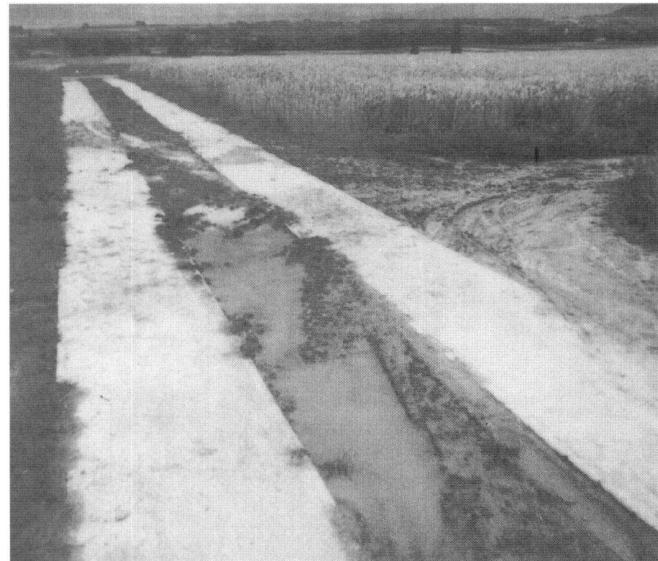
Abb. 7

Abb. 7: Einmündung in Spuren: Mittelstreifen ist zerstört. Fig. 7: Débouché en bandes de roulement: Bande médiane détruite.

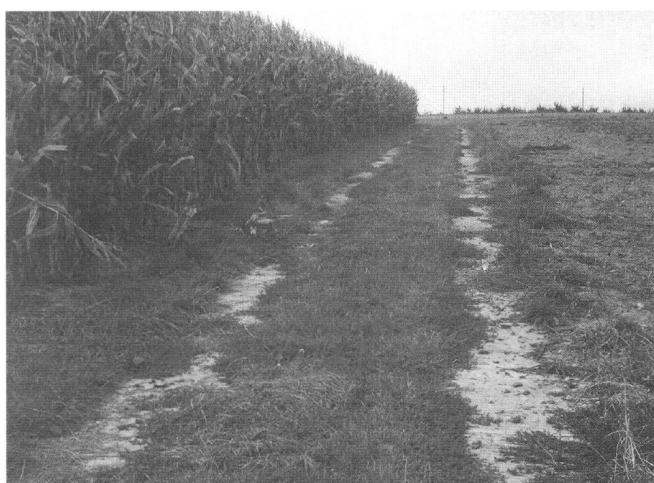
Abb. 8

Abb. 8: Ackerland zu nahe an der Fahrspur; Reinigung der Spuren nach den Feldarbeiten erschwert. Fig. 8: Champs trop proches de la voie de circulation; nettoyage difficile des bandes de roulement après les travaux des champs.

Im Ackerbaugebiet ist der Unterhalt (Reinigung der Wege nach Abschluss der Saat- und Erntearbeiten) gegenüber den vollflächig befestigten Wegen erschwert. Falls zu nahe an den Fahrstreifen gepflügt wird, wirkt sich das viel stärker aus als bei vollflächiger Fahrbahnbefestigung. Generell kann gesagt werden, dass die festgestellten Schäden an Spurwegen gering sind.
