Zeitschrift:	Vermessung, Photogrammetrie, Kulturtechnik : VPK = Mensuration, photogrammétrie, génie rural
Herausgeber:	Schweizerischer Verein für Vermessung und Kulturtechnik (SVVK) = Société suisse des mensurations et améliorations foncières (SSMAF)
Band:	95 (1997)
Heft:	11
Artikel:	La cathédrale de Lausanne aura-t-elle sa Tour de Pise?
Autor:	Barras, V.
DOI:	https://doi.org/10.5169/seals-235389

La cathédrale de Lausanne aura-t-elle sa Tour de Pise?

En 1979, suite à la découverte de nombreuses fissures dans la Tour lanterne, on fait appel à un géomètre pour définir très précisément la dimension des mouvements supposés. Depuis 16 ans, les méthodes ont évolué. Ce travail analyse les améliorations que les techniques de compensation actuelles peuvent apporter à un ensemble d'observations aussi spécial et comportant de grandes contraintes. Cet article présente un réseau de grande précision, domaine d'activité auquel peut être confronté le spécialiste de la mesure qu'est l'ingénieur en mensuration [1].

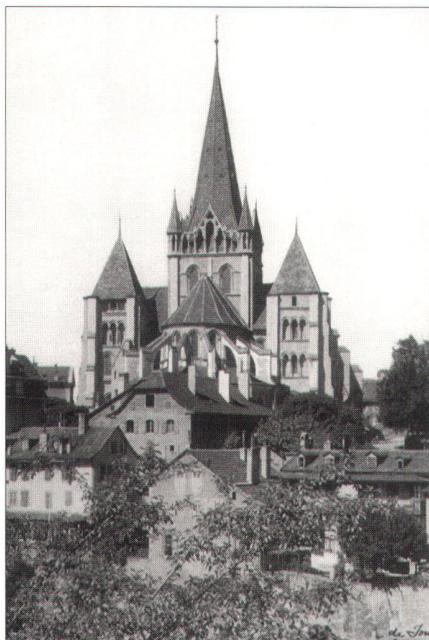
Fig. 1: Vue extérieure de la Tour-lanterne.

La Tour-lanterne coiffe la croisée. Couverte de sa flèche, elle mesure 70 mètres dont 40 sont pris par la charpente de la toiture. De l'intérieur, chaque face est entrecoupée à différents niveaux par de petits «chemins de ronde» qui permettent de visiter le haut. C'est dans ce volume que se développe le réseau topométrique, objet de cet article.

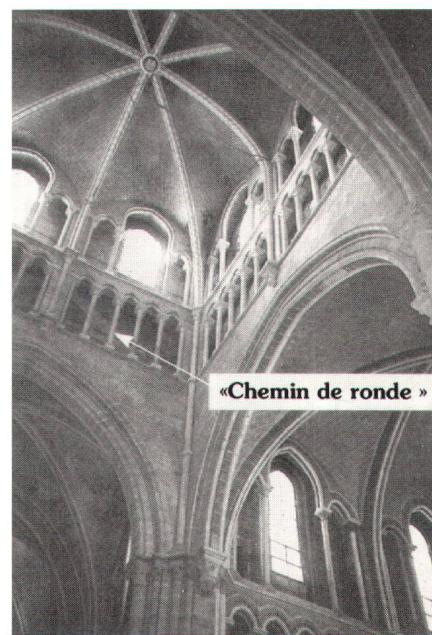
Fig. 2: Aperçu des chemins de ronde intérieurs.

page de la tour en différents niveaux, il paraît possible, sur chaque «chemin de ronde», de placer des stations pour déterminer la position de petites cibles d'un diamètre de 1 cm avec une marque centrale de 1 mm.

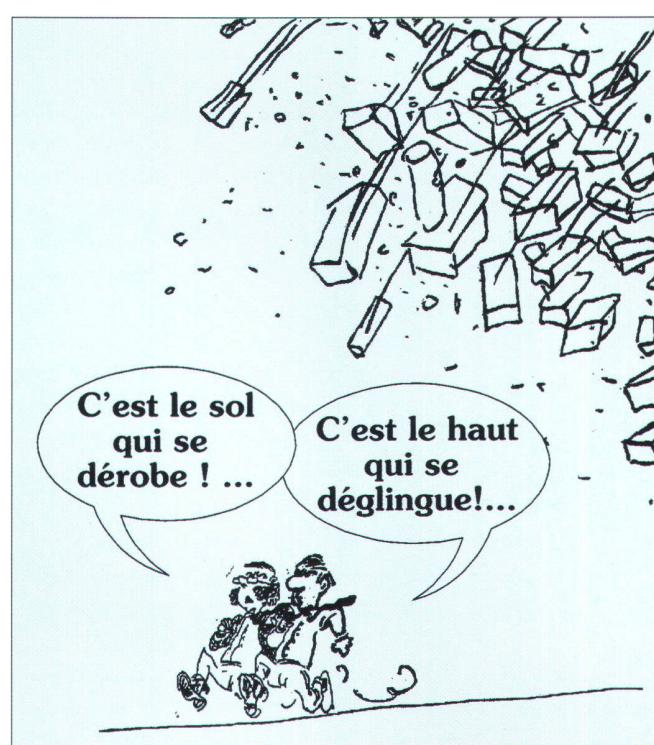
Fig. 4: Résumé des problèmes de cette tour.

3.2 La structure porteuse de la tour
Afin de mieux connaître et de définir les forces qui agissent sur la superstructure, une modélisation de la zone est a été effectuée. On se rend compte que certains piliers, avec des fondations identiques, sont jusqu'à dix fois plus sollicitées que d'autres. Cela augmente les déformations qui peuvent engendrer des dégâts.

Comme toute construction, la cathédrale, avec ses murs en moellons, subit des dilatations et des contractions. Ces variations peuvent être de l'ordre de plusieurs millimètres entre les différentes saisons. Ces déformations cycliques, qui restent dans la plage de plasticité des matériaux, sont souvent nommées «respirations» du bâtiment. Elles proviennent essentiellement d'effets attendus et prévisibles tels que:

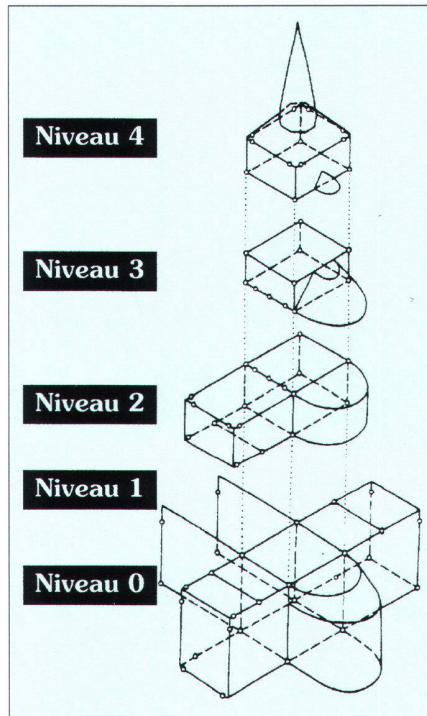
Fig. 6: Schéma décomposé du réseau intérieur.

Les points furent répartis selon cinq nappes:

Niveau 0:

16 points au sol, à la cote environ 526, considérés comme fixes;

Niveau 1:

24 points situés entre les premières voussoirs des arcs de la croisée et des bras du transept (altitude 538 m soit 12 m plus haut);

Niveau 2:

11 points placés à la hauteur de la première galerie de la Tour-lanterne (altitude 545 m soit 19 m au-dessus du sol);

Niveau 3:

8 points à la hauteur de la seconde galerie de la tour (altitude 550 m soit 24 m au-dessus du sol);

Niveau 4:

8 points fixés au sommet de chaque vitrail qui éclaire la voûte sommitale (altitude 555 m soit 29 m au-dessus du sol).

On a, dans ce réseau principal, 67 points dont 15 sont considérés comme fixes et mesurés en 1995 par environ 300 mesures d'angles verticaux et de directions horizontales. Remarquons encore qu'un bon nombre de ces points sont soit difficilement, soit totalement inaccessibles, ce qui limite grandement les méthodes de détermination.

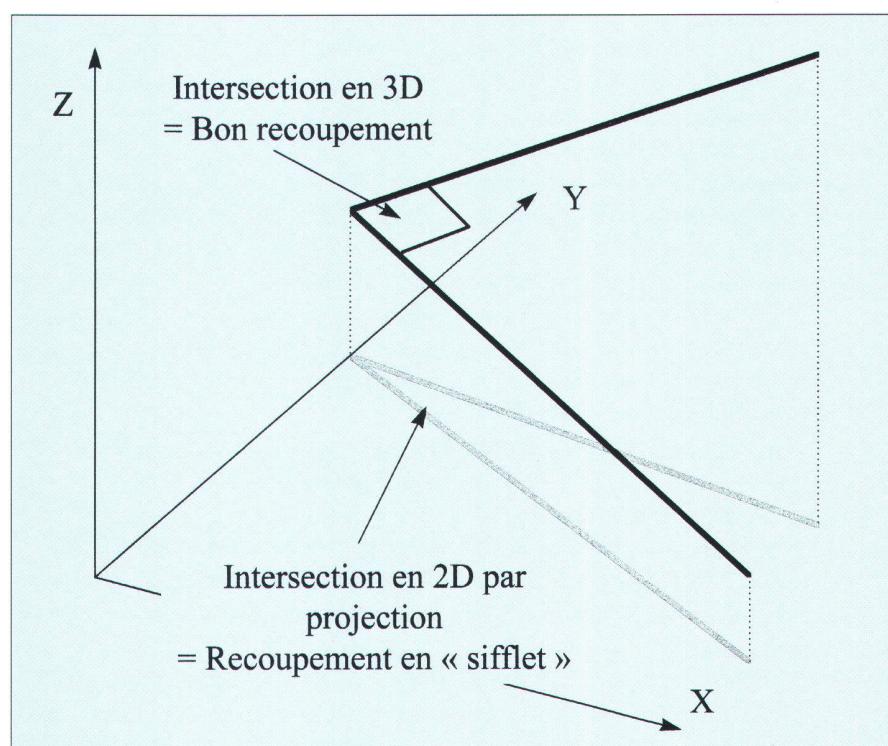
Fig. 7: Conséquences du calcul en 2D par rapport à celui en 3D.

En recherchant toutes ces améliorations, je me suis souvent trouvé dans une situation où en 3D, j'avais une bonne intersection. Mais, une fois projeté, le recouplement se faisait en sifflet et cela réduisait la précision. Pour pallier à ce problème, je me suis mis à la recherche d'un programme calculant en 3D directement, sans effectuer la simplification 2D+1 de LTOP.

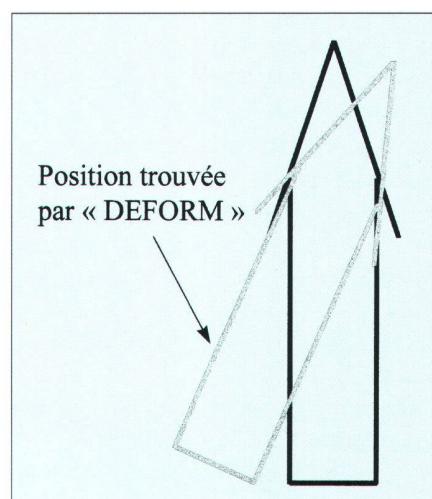
Fig. 9: Mouvement découvert par DEFORM.

directions sur peu de points fixes fait que le programme DEFORM diverge et arrive à la conclusion que le sommet reste fixe et que le fond bouge. On voit donc que même avec des outils performants, il faut toujours bien discuter les résultats. Parmi tous les tests, on ne peut pas dire qu'une méthode donne «la bonne solution». La simple différence de coordonnées compensées donne des déplacements bruts assez faciles à comparer avec des ellipses d'erreur. Donc, si les ingénieurs qui utilisent ces déplacements sont familiarisés avec les indicateurs de précision, cette solution est certainement la plus rentable.

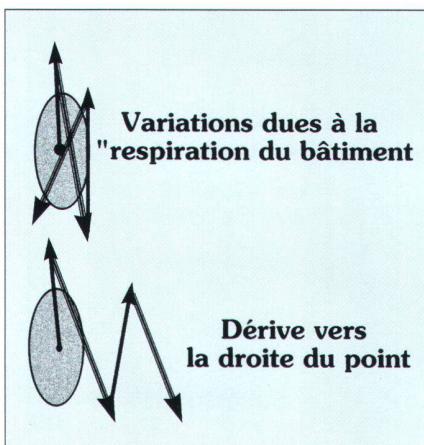
Fig. 10: Différence entre les variations normales et les dérives.

En juxtaposant plusieurs époques par simples différences de coordonnées compensées, on peut maintenant contrôler si les secteurs sensibles sont bien ceux pressentis par les experts. Il faut bien savoir que tous les points se déplacent. Certains bougent, mais restent dans un même secteur, par contre, d'autre glissent. La juxtaposition des campagnes permet de découvrir des dérives de manière rapide. En regardant les dérives, j'ai trouvé :
