# Ländlicher Wegebau: alternative Möglichkeiten zur Befestigung der Oberfläche in steilen Lagen

F. Bollinger, U. Müller

**Der Schutz der Wegoberfläche durch eine Verschleisschicht bietet auch in steilen Lagen technisch kaum mehr Probleme. Die Beton- und Asphaltwege sind aber mehr und mehr umstritten und werden von Wanderern und Naturschützern heftig kritisiert. Um Unterhaltsproblemen vorzubeugen, wird nach tragbaren Kompromisslösungen gesucht. An Beispielen aus dem Zürcher Lägernggebiet werden Versuche der letzten Jahre beschrieben und kommentiert.**

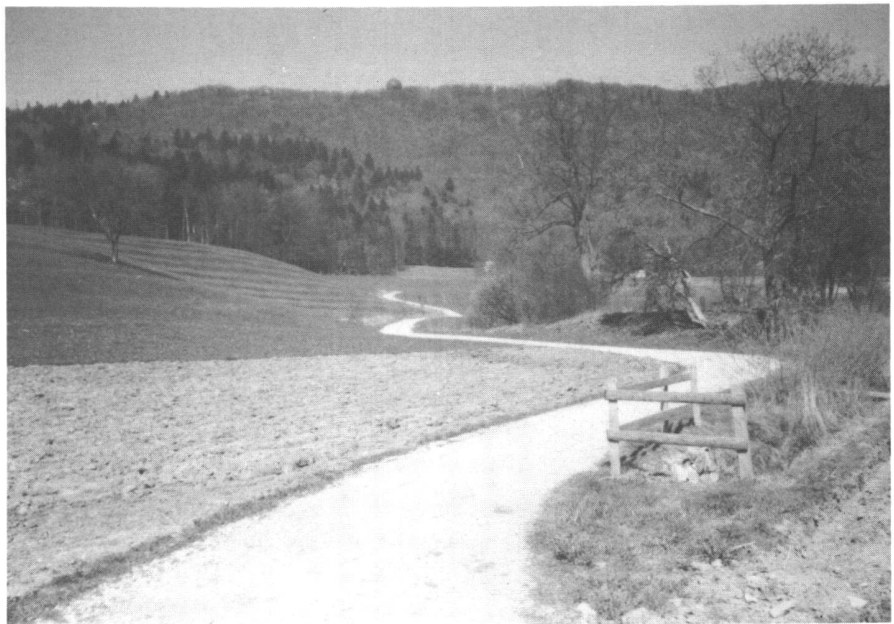
Abb. 1: Kies-/Gloritweg mit geschwungener Linienführung entlang Gewässer und Hangfuss.

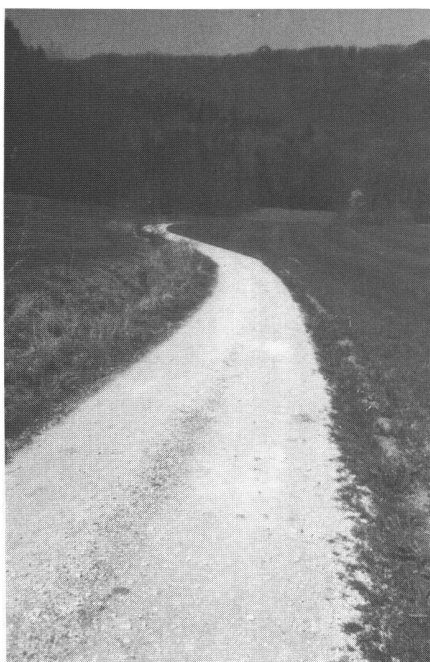
**Abb. 2: Mit Glorit-Zementmischung stabilisierter Weg. Einige Stellen mit stärkerer Verkittung sind schwach erkennlich.**

Die erste Versuchsstrecke wurde in Boppelsen mit dem sogenannten Glorit befestigt. Bei einer Strasse mit steilen Partien

bis zu 18% Gefälle wurde auf die Tragschicht eine mit Glorit und Zement stabilisierte Verschleisssschicht aus einem Juramergel eingebracht. Glorit ist nach [5] zur Hauptsache ein Gemisch aus organischen Salzen. Sein Einsatz erfolgt grundsätzlich in Verbindung mit hydraulischen Bindemitteln, wie Portlandzement oder Kalk.

Beim Bau brachten die Unternehmer zuerst den Juramergel in einer Schichtstärke von 10 cm auf und verteilten anschliessend von Hand den Zement und spritzten das Glorit in einer Lösung auf. Daraufhin wurden die Zuschlagstoffe mit einer Fräse (ähnlich einer Bodenfräse) in den Juramergel eingearbeitet, mit dem Grader das Dachgefälle erstellt und daraufhin mit einer Walze gut verdichtet.

Die Strasse bewährte sich bis heute bestens. Die Stabilisierung bewirkt einen wesentlich höheren Widerstand gegen Abrieb und Erosion. Bis anhin sind weder Schlaglöcher noch Erosionsrinnen aufgetreten.

Vom Aussehen her betrachtet der Benutzer den stabilisierten Weg als Kiesweg, da das Ergebnis der Stabilisierung, der bessere Verbund und die Verkittung des Kieses, nur bei genauerer Betrachtung erkannt wird (Abb. 2). Im Gegensatz zum Betonweg erinnert der stabilisierte Weg visuell keineswegs an eine Betonplatte sondern an einen Kiesweg.

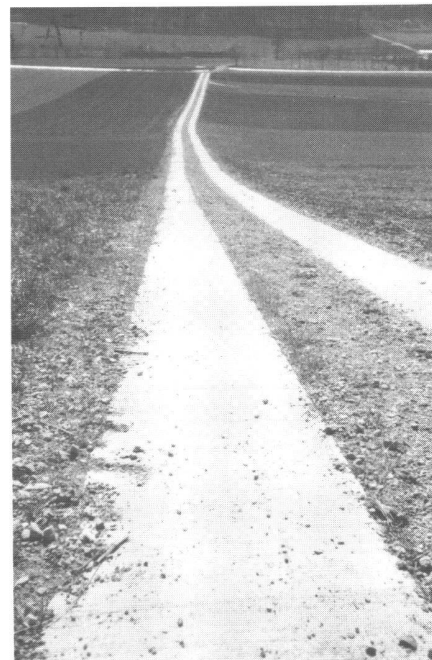
**Abb. 5: Betonspurweg ein Jahr nach der Erstellung.**

Die Abbildung 5 zeigt deutlich, dass der Betonspurweg von seiner Erscheinung in der Landschaft einem Rasenweg, und ich meine sogar einem Belagsweg, unterlegen ist, weil sich die hellgrauen Spurbänder von der Umgebung stärker abheben. Dazu muss noch angefügt werden, dass der Mittelstreifen unseres Spurweges nicht angesät wurde und dass die Begrü-

nung nun langsam durch den natürlichen Sameneintrag erfolgt.
