Artikel: Umfassende Alpmelioration Pazzola

Umfassende Alpmelioration Pazzola

H. Krebs

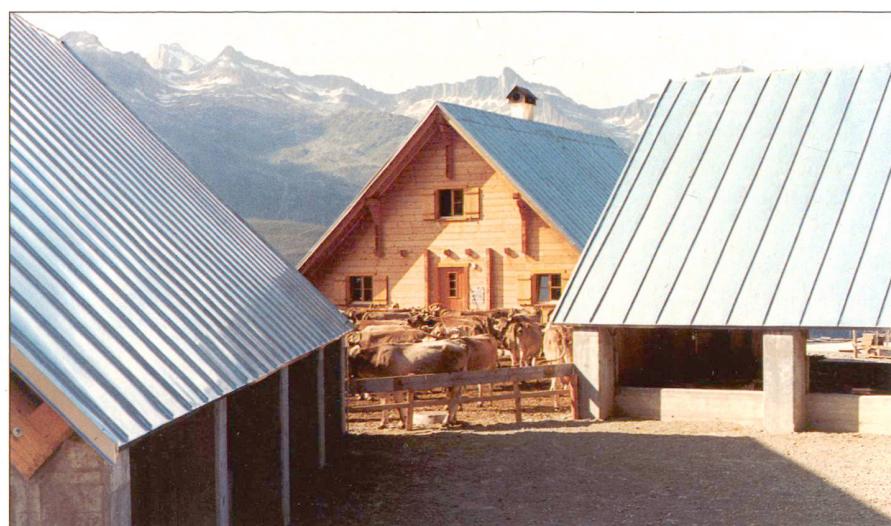
Abb. 1: Alp Pazzola: Stafelplatz mit Hütte und Unterständen.

1993 bis 1995 wurde die Alp umfassend saniert. Dabei wurde das Gebäudekonzept umgesetzt, welches einige Jahre früher aus einem Wettbewerb für die Alp Morissen als Sieger hervorgegangen, dort aber nur teilweise realisiert worden war. Ringförmig um den zentralen Stafelplatz mit einem bernerkenswerten Stafelbrunnen angeordnet sind:

- Die *Alphütte* (12.8 x 10.4 m). Sie enthält im auf dem Niveau des Stafelplatzes liegenden Erdgeschoss eine angemessen ausgestattete Wohnung für das Personal (ca. 130 m²) mit zwei weiteren Schlafräumen im Dachgeschoss. Im Untergeschosse befinden sich die Käsekerei (Käsekessi 1600 l mit Dampfbetrieb), der Milchraum (zwei wasser gekühlte Wannen à je 500 l), der Käsekeller (mit Salzbadtrog für 28 Laibe während zwei Tagen und Lagerkapazität für 1000 Laibe) und die Energiezentrale (Dampfkessel 130 l, Kesselleistung 50 000 kcal). Angebaut ist ein einstöckiger Holzschoß mit Geräteraum und Aussen-WC. Das Obergeschoss ist ein gestrickter Holzbau, das Untergeschoss ist in Mauerwerk und Beton ausgeführt, das Dach mit Blech eingedeckt;

- Vier einfache *Unterstände* für das Vieh (7.5 x 14 m) aus Rundholz (Seitenwände) resp. Holzverschalung (Giebelwände) mit tief hinabreichenden Zeltdächern aus Blech. Sie bieten Platz für total 105 Tiere und stehen während der Alpzeit immer offen (Freilaufunterstände). Sie enthalten im Inneren nur eine einfache Krippe. Der Naturboden wird eingestreut. Das Notheu wird auf der Heubühne gestapelt und bei Bedarf von Hand verteilt;

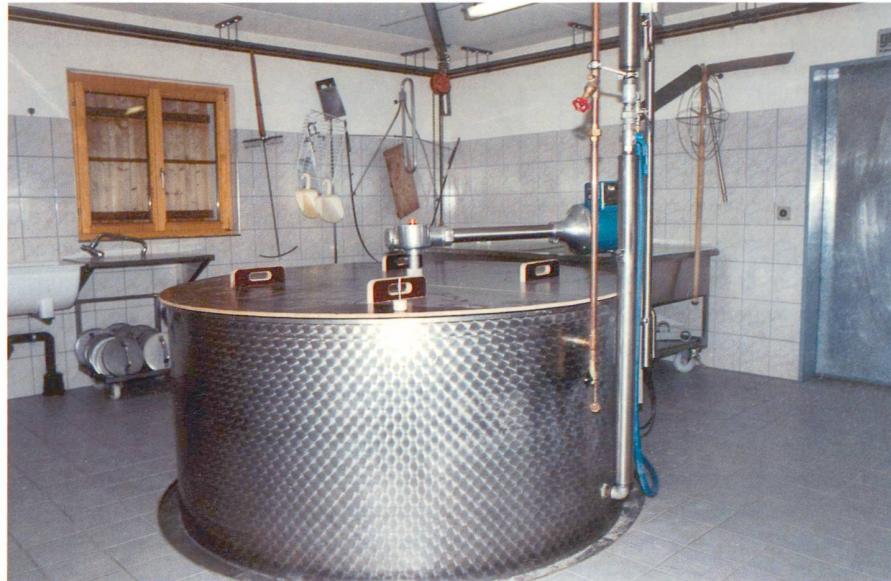
Abb. 2: Alp Pazzola: Inneneinrichtungen mit Käsekessi.
