Band: 102 (2004)

Umfassende Alpmelioration Pazzola

H. Krebs

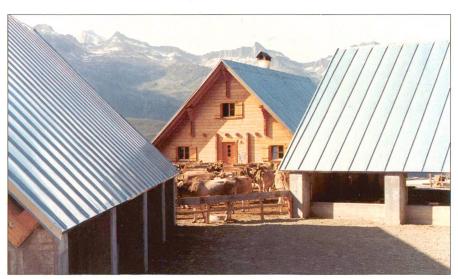
Abb. 1: Alp Pazzola: Stafelplatz mit Hütte und Unterständen.

1993 bis 1995 wurde die Alp umfassend saniert. Dabei wurde das Gebäudekonzept umgesetzt, welches einige Jahre früher aus einem Wettbewerb für die Alp Morissen als Sieger hervorgegangen, dort aber nur teilweise realisiert worden war. Ringförmig um den zentralen Stafelplatz mit einem bemerkenswerten Stafelbrunnen angeordnet sind:

- Vier einfache *Unterstände* für das Vieh (7.5 x 14 m) aus Rundholz (Seitenwände) resp. Holzverschalung (Giebelwände) mit tief hinabreichenden Zeltdächern aus Blech. Sie bieten Platz für total 105 Tiere und stehen während der Alpzeit immer offen (Freilaufunterstände). Sie enthalten im Inneren nur eine einfache Krippe. Der Naturboden wird eingestreut. Das Notheu wird auf der Heubühne gestapelt und bei Bedarf von Hand verteilt:

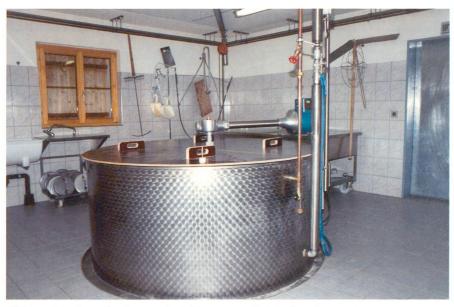
Abb. 2: Alp Pazzola: Inneneinrichtungen mit Käsekessi.

- Die Alphütte (12.8 x 10.4 m). Sie enthält im auf dem Niveau des Stafelplatzes liegenden Erdgeschoss eine angemessen ausgestattete Wohnung für das Personal (ca. 130 m²) mit zwei weiteren Schlafräumen im Dachgeschoss. Im Untergeschosse befinden sich die Käserei (Käsekessi 1600 l mit Dampfbetrieb), der Milchraum (zwei wassergekühlte Wannen à je 500 l), der Käsekeller (mit Salzbadtrog für 28 Laibe während zwei Tagen und Lagerkapazität für 1000 Laibe) und die Energiezentrale (Dampfkessel 130 I, Kesselleistung 50 000 kcal). Angebaut ist ein einstöckiger Holzschopf mit Geräteraum und Aussen-WC. Das Obergeschoss ist ein gestrickter Holzbau, das Untergeschoss ist in Mauerwerk und Beton ausgeführt, das Dach mit Blech eingedeckt;
