Die Sanierung des «Scherbenlandes» bei Witzwil

In Zusammenhang mit dem Bau der Umfahrungsstrasse T10 und der zugehörigen Landerwerbsumlegung LEU T10 im Grossen Moos (BE) wurden in den Jahren 1999 und 2000 18.5 ha von mit Schwermetallen und Scherben belasteten landwirtschaftlichen Böden saniert. Die Erfahrungen bei Projektierung und Bauablauf werden in Kurzform vorgestellt.

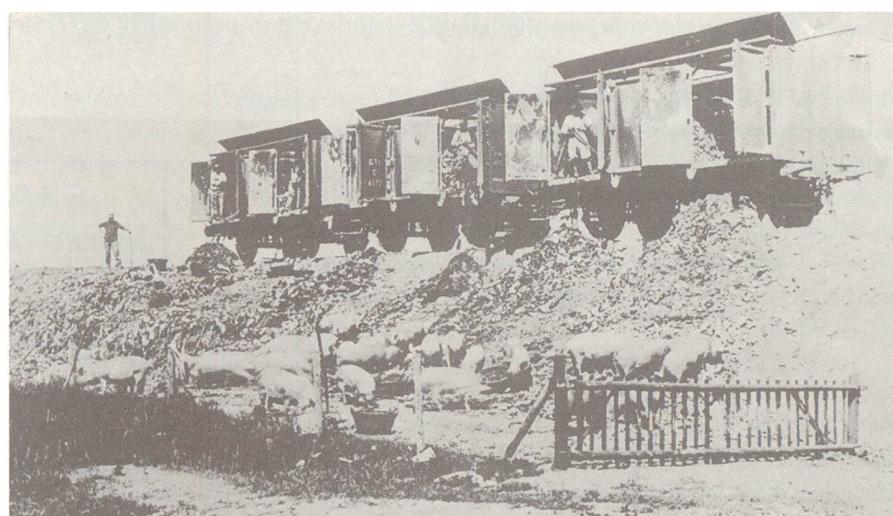
Abb. 1: Entladen des Kehrichts in Witzwil, «Direktrecycling» durch die Schweine im Vordergrund (Quelle: Ueli Gutknecht).

Zwischen 1914 und 1954 gelangte, nach holländischem Vorbild, der gesamte Kehricht der Stadt Bern per Bahn zur Verwertung nach Witzwil. Aus den insgesamt 590 000 Tonnen Abfall sortierten die Sträflinge verkäufliche Materialien wie Textilien, Glas, Metall aus (Abb. 1). Der Rest wurde beim Wegbau, für Auflandungen, Grabenfüllungen und zur «Verbesserung» von Landwirtschaftsflächen verwendet. Organische Materialien, Schlacke, Pferdemist, aber auch Scherben und weitere Kehrichtbestandteile wurden dabei auf eine Fläche von mehreren hundert Hektaren (ha) verteilt.

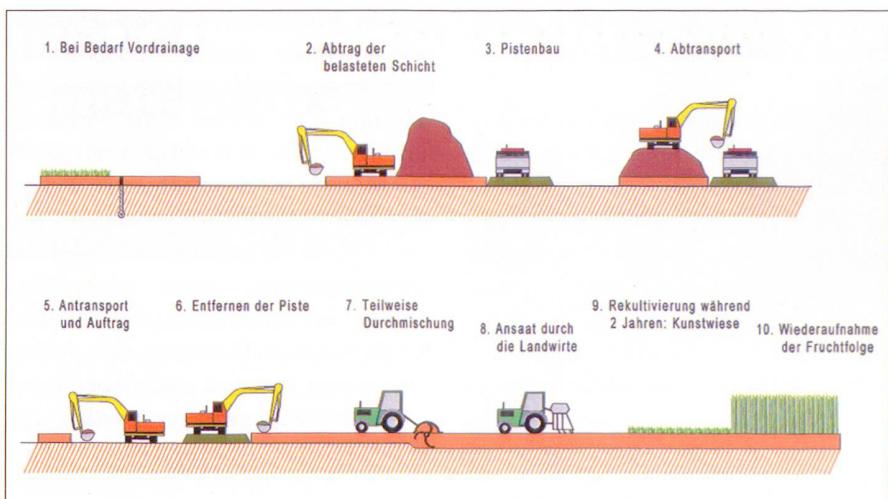
Abb. 2: Sanierungsvorgang gemäss System Kästli AG (Quelle: Kästli AG).

Für die öffentliche Ausschreibung der Bauarbeiten wurde ein sehr detailliertes Pflichtenheft erstellt und den Unternehmen in dessen Rahmen völlige Methodenfreiheit gewährt. Ziel war der Abschluss eines Gesamtpreisvertrages. Von den eingereichten, sehr unterschiedlichen Vorgehensvorschlägen bot das System der Firma Kästli AG (Abb. 2) die beste Gewähr für eine den Boden schonende, rasche Ausführung bei günstigen Witterungsbedingungen.
