Unwetter 2005 : Photogrammetrie im Einsatz mit Helikopter und Kleinbildkamera bei Naturkatastrophen

Autor(en): **Budmiger, Klaus / Zesiger, Mathias**

Zeitschrift: **Geomatik Schweiz : Geoinformation und Landmanagement = Géomatique Suisse : géoinformation et gestion du territoire = Geomatica Svizzera : geoinformazione e gestione del territorio**

Band (Jahr): **104 (2006)**

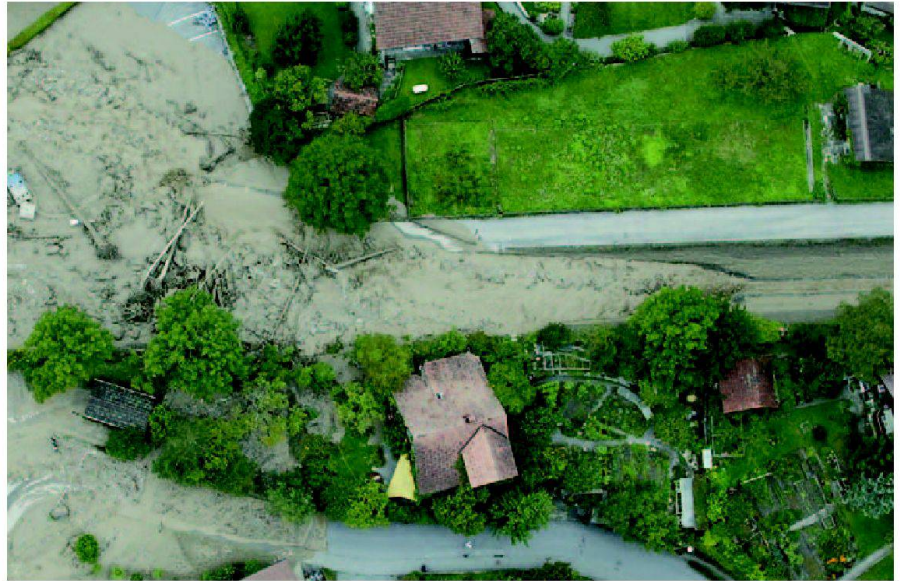
Abb. 1: Bilder hoher Auflösung erlauben die genaue Rekonstruktion der beteiligten Prozesse.

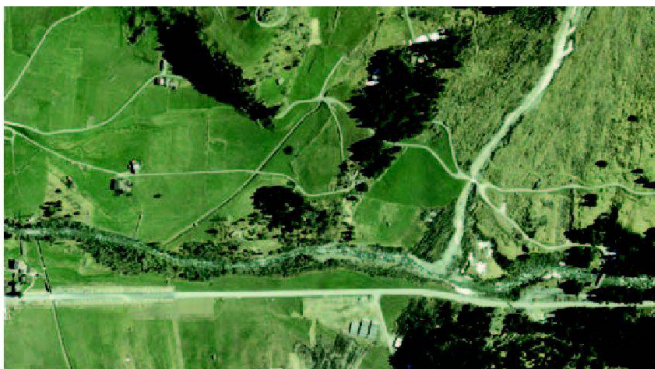
Abb. 2: Der Aarelauf und die Strasse oberhalb Guttannen vor dem Ereignis.

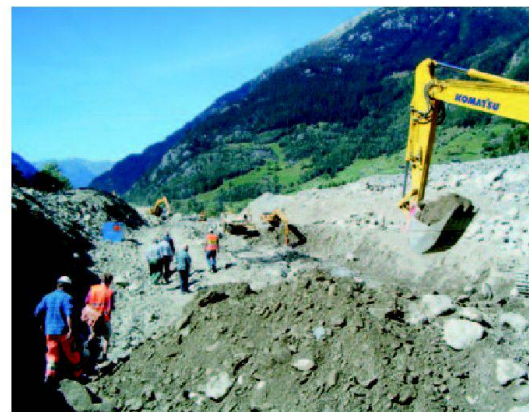
Abb. 4: Um in den Ablagerungsbergen die Übersicht zu behalten, müssen gute geometrische Grundlagen zur Verfügung stehen.

halten und das Dorf wurde am 22. August von der Aare überschwemmt. Als Sofortmassnahme musste für die Aare ein neues Bett gegraben und eine Notstrasse zur Sicherstellung des Zugangs zu den Kraftwerkenanlagen der KWO gebaut werden (Abb. 4). Nach der Befliegung vom 23. August wurden die Luftbilder noch in derselben Nacht orientiert und ausgewertet. Damit standen zur Planung und Ausführung dieser riesigen Erdarbeiten bereits am 24. August die photogrammetrischen Daten der neuen Topographie und die Mächtigkeit der Schutt- ablagerung bereit. Ähnliche Beispiele wären aus Brienz, dem Diemtig- und dem Lüttschental zu zeigen.

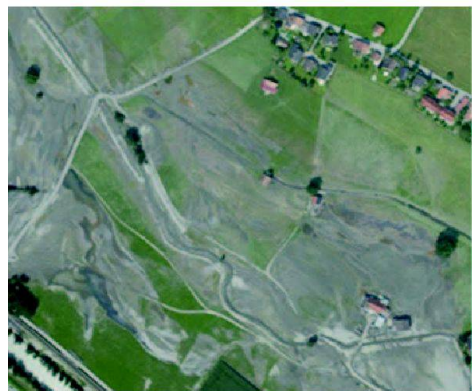
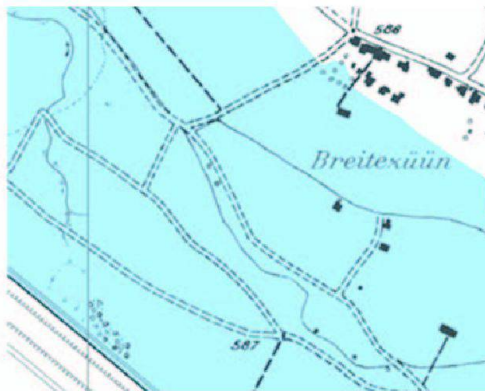
Abb. 5: Gebiet des Aaredammbrochs bei Meiringen im Originalbild (links) und im entsprechenden Ausschnitt Prozessraumkarte (rechts, hier nur Prozess «Wasser» dargestellt).

Ein wichtiges Resultat bildet die *Prozessraumkarte*, die vom Oberingenieur Kreis I in Auftrag gegeben wurde. Ziel dieser Karten war eine flächige Darstellung der Prozessräume, aufgeteilt nach den Prozessarten Wasser, Murgang und Erosion (vereinfacht). Detailinformationen zu den einzelnen Prozessen wurden nicht nachgefragt. Mit Hilfe von Luftbildern vom 23. August 2005 konnten die betroffenen Flächen einfach und eindeutig identifiziert und erfasst werden, da die maximalen Wasserstände noch sehr deutlich sichtbar waren.

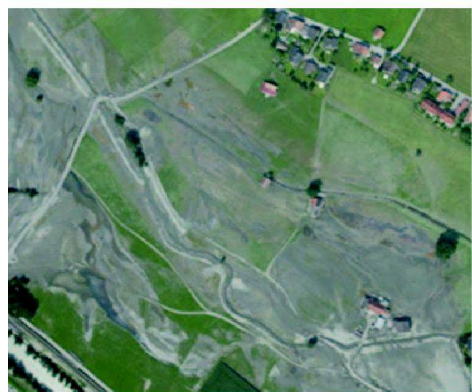
Abb. 6: Provisorische Handskizze für die Ereignisdokumentation am Beispiel des Aaredammbrochs bei Meiringen.

Ein weiteres Produkt ist die *Ereignisdokumentation*. Im Unterschied zu den Prozessraumkarten wurde hier explizit Wert auf eine Erfassung möglichst vieler Informationen wie Fliessrichtung, Mächtigkeit der Ablagerungen, Fliessgeschwindigkeiten etc. gelegt. Diese Angaben sind für das Prozessverständnis von grosser Bedeutung. Im Zusammenhang mit dieser Aufgabenstellung ist der hohe Detaillierungsgrad der Aufnahmen hervorzuheben, der oftmals eine Identifizierung der entscheidenden Formen und Strukturen ohne aufwändige und dadurch teure Feldbegehung ermöglichte.
