Unwetterschäden 2005: Erfahrungen aus dem Maderanertal im Kanton Uri

Wiederherstellungsprojekte nach Unwettern müssen gesetzeskonform ablaufen und alle Interessen gebührend berücksichtigen. Die Grundsätze des modernen Risikomanagements sind zu beachten. Beim Unwetter vom August 2005 wurde die Talstrasse in das Hintere Maderanertal im Kanton Uri so gravierend zerstört, dass sie aus Kosten- und Gefahrengründen nicht wiederhergestellt werden konnte. Der Chärstelenbach hat sich stark ausgedehnt und ein Auengebiet von nationaler Bedeutung vergrössert. Während der kurzen Bauzeit im Sommer 2006 wurde entlang der südlichen Talflanke eine neue Erschliessung erstellt. Zuvor war eine fachübergreifende Gesamtschau sowie eine Umweltverträglichkeitsprüfung notwendig. Gleichzeitig wurde ein restriktives Wegbenützungsreglement und ein neues Reglement zum Schutze des nationalen Auengebietes Maderanertal erlassen.

A. Stübi

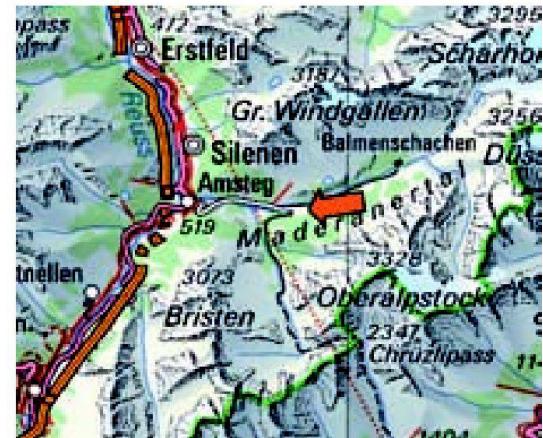
Alpweg Heimchuerüti-Stössi, Maderanertal (Kt. UR).

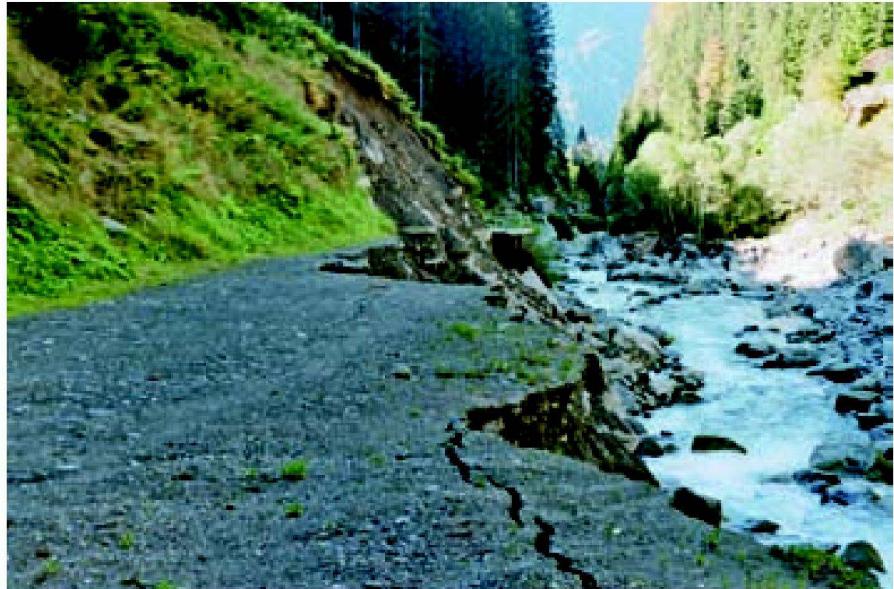
Abb. 1: Das war der Verbindungsweg ins Hintere Maderanertal.

das ungewöhnliche Ereignis wurde die Talstrasse abschnittsweise vollständig zerstört. Der Chärstelenbach veränderte sein Bett derart, dass viele Wegabschnitte und Brücken weggeschwemmt wurden. Damit war eine wichtige Verbindung zu dauernd besiedelten Gebäuden und grossen Alpgebieten sowie zum Berghotel Balmenegg unterbrochen. Fahrzeuge konnten das Hintere Maderanertal nicht mehr erreichen oder verlassen. Rund 130 Menschen mussten evakuiert werden.

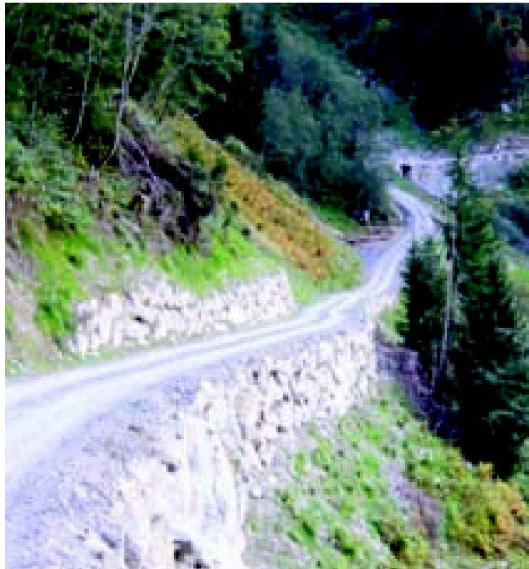
Abb. 2: Neue Linienführung mit aufwändigen Böschungssicherungen.

Die neue Erschliessung mit einer Länge von 2.4 km beginnt am Ende einer Forststrasse. Die Breite des Alpweges beträgt 2.50 m mit einem talseitigen Bankett von 0.65 m. Diese Bankettbreite dient für Baggertransporte, welche bei den häufigen Notmassnahmen im Gebiet nötig sind. Der Weg folgt den höher gelegenen, bautechnisch günstigen Hangterrassen. Wendeplatten sind nicht notwendig, hingegen viele Böschungssicherungen mit Blocksteinen. Durchlässe für Normalabflüsse sowie Furten für Hochwasser dienen als Bachquerungen. Die gesamten Kosten, einschliesslich Umweltverträglichkeitsprüfung, betragen 1.45 Mio. Franken. Finanziert wird das Vorhaben von Bund und Kanton sowie der Gemeinde Silenen, der Korporation Uri, der Schweizer Berghilfe und mit Spenden. Nach wenigen Monaten Bauzeit bis im Spätsommer 2006 wurde die neue Erschliessung durch die Unternehmer weitgehend erstellt. Seither kann das Hintere Maderanertal wieder mit Fahrzeugen erreicht werden. Im Sommer 2007 sind noch Fertigstellungsarbeiten sowie die Schlussabrechnung hängig. Weitere Wegbauprojekte wie die Er-
