Artikel: Erhaltung historischer Bausubstanz : Maillart-Brücken im Kanton Bern

# Erhaltung historischer Bausubstanz: Maillart-Brücken im Kanton Bern werden saniert

Die beiden Eisenbetonbrücken über den Schwandbach und den Rossgraben wurden 1932/33 beim Bau der Güterwege zwischen den Gemeinden Rüeggisberg und Wahlern im Schwarzenburgerland des Kantons Bern gebaut. Nach über 70 Jahren sind erhebliche Schäden an der Betonkonstruktion eingetreten, die mit einem Aufwand von 930 000 Franken im Jahr 2005 saniert wurden. Beide Brücken sind Projekte des weltweit bekannten Schweizer Ingenieurs Robert Maillart und gehören zu seinen bedeutendsten Werken. Auf kantonaler wie auf nationaler Ebene stehen die Objekte unter Denkmalschutz.

U. Salvisberg

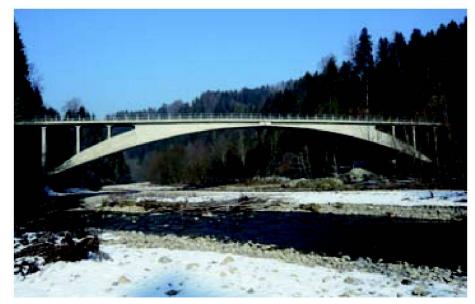
Abb. 3: Rossgrabenbrücke, 2008.

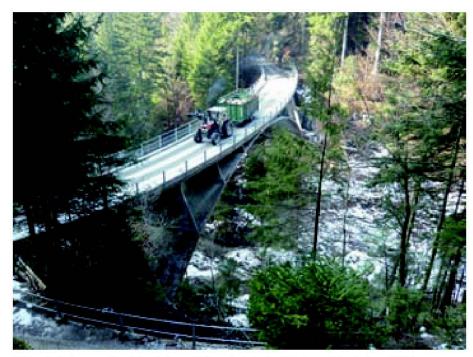
Abb. 4: Schwandbachbrücke mit landwirtschaftlichem Verkehr, 2008.
