Artikel: Courants vagabonds, une source de problèmes dans les étables

Autor: Fleury, J.

Courants vagabonds, une source de problèmes dans les étables

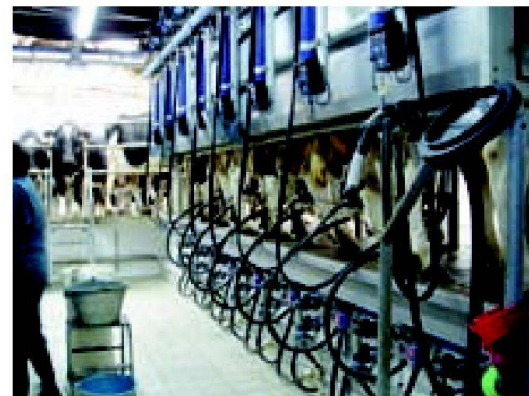
Fig. 1: La salle de traite est souvent un lieu où les courants vagabonds sont les plus présents.

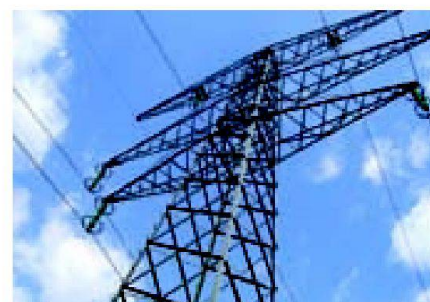
Fig. 2: Les lignes électriques peuvent parfois être une source de courants vagabonds.

fer, des fréquences de tension électrique semblables à celles du courant électrique du chemin de fer. Selon les spécialistes, il est très possible que les lignes électriques aériennes puissent produire dans le sol un champ électrique, permettant à du courant de se propager dans une installation de traite voisine au travers de la mise à terre de l'étable.
