Artikel: Courants vagabonds, une source de problèmes dans les étables

Courants vagabonds, une source de problèmes dans les étables

J. Fleury

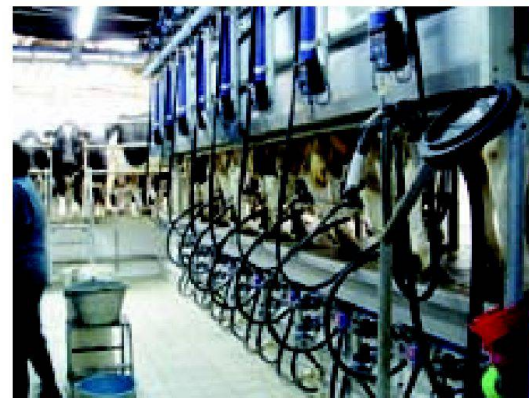
Fig. 1: La salle de traite est souvent un lieu où les courants vagabonds sont les plus présents.

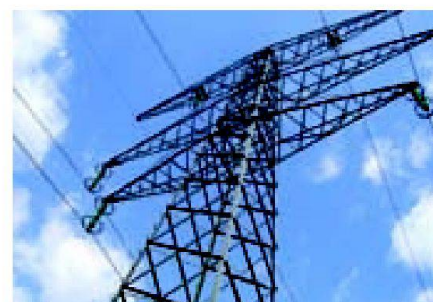
Fig. 2: Les lignes électriques peuvent parfois être une source de courants vagabonds.

fer, des fréquences de tension électrique semblables à celles du courant électrique du chemin de fer. Selon les spécialistes, il est très possible que les lignes électriques aériennes puissent produire dans le sol un champ électrique, permettant à du courant de se propager dans une installation de traite voisine au travers de la mise à terre de l'étable.
