Artikel: Strukturen der Fliessgewässer in der Schweiz

Strukturen der Fliessgewässer in der Schweiz

Der Zustand der Gewässerstruktur ist in 24 Kantonen mit einer einheitlichen Methode erhoben worden. Schweizweit weisen 78% der Fliessgewässer (ohne sehr grosse Flüsse) einen guten ökomorphologischen Zustand auf. 42% der Fliessstrecken verfügen nicht über einen ausreichenden Gewässerraum. Rund 14 000 km sind in einem ökomorphologisch schlechten Zustand, davon wird für rund 10 800 Gewässerkilometer und rund 50 000 künstliche Hindernisse ein ökomorphologischer Revitalisierungsbedarf ausgewiesen. Die landesweite Verwendung einer einheitlichen Methode hat sich bewährt.

Bundesamt für Umwelt BAFU

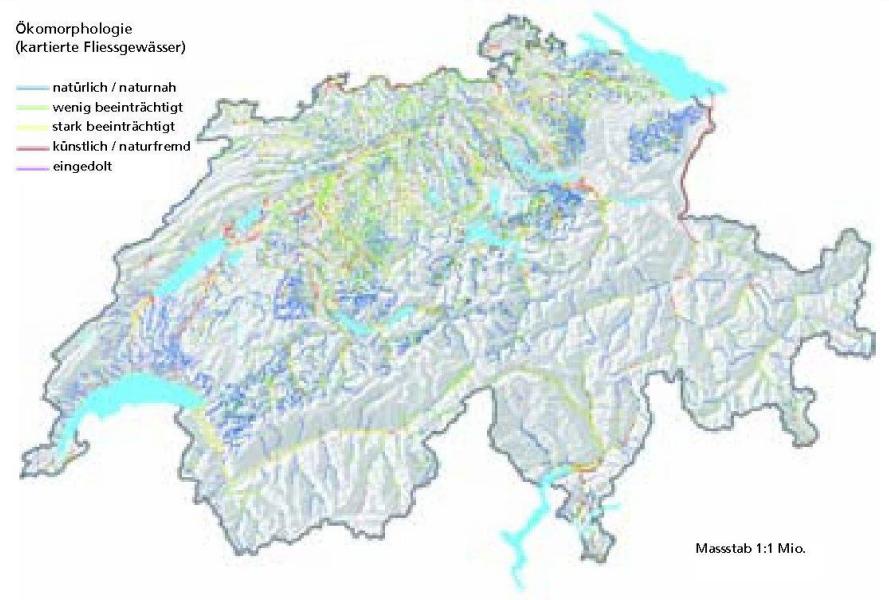
Abb. 1: Kartierte Fliessgewässer, Zustandsklassen Ökomorphologie.

- 101 000 künstliche Durchgangshindernisse an Fliessgewässern vorhanden. Diese künstlichen Abstürze und Bauwerke weisen eine Höhe von mehr als 50 cm auf und behindern die Fischwanderung. In einem ökomorphologisch guten Zustand sind die Klassen I (natürlich/naturnah, blau) und II (wenig beeinträchtigt, grün). Die Gewässerstrecken der Klassen I und II umfassen rund 51 000 km oder 78% der Gesamtgewässerlänge. Gewässerabschnitte mit einer schlechten Gewässerstruktur sind die Klassen III (stark beeinträchtigt, gelb), IV (künstlich/naturfremd, rot) und die eingedolten

Abschnitte (violett). Die Gesamtstrecke dieser Abschnitte beträgt ca. 14 000 km bzw. 22% der Gesamtgewässerlänge.

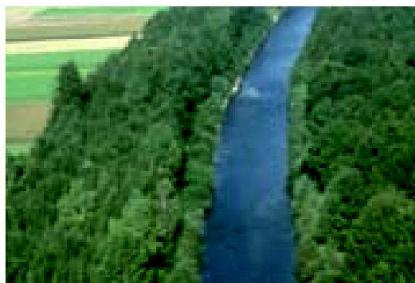
Abb. 66 > Zustand vor Revitalisierung an der Emme
Sohlerosion und unüberwindbare Schwelle in der Emme bei Utzenstorf (BE)

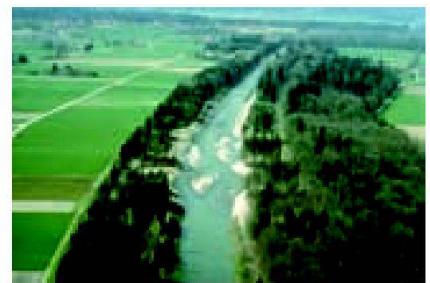
Abb. 67 > Aufweitung an der Emme
Revitalisierung durch Rückbau des Absturzes und Aufweitung

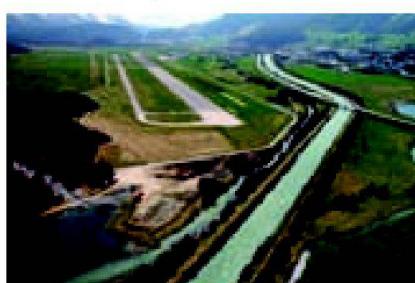
Abb. 68 > Zustand vor Revitalisierung beim Flaz
Der Hochwasserschutz beim Flaz oberhalb Samedan (GR) ist nicht mehr gewährleistet

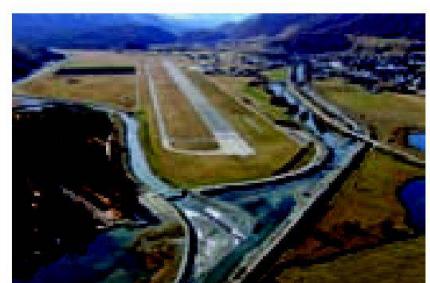
Abb. 69 > Revitalisierung Flaz
Kombination Hochwasserschutz und Revitalisierung mit neuem Flusslauf des Flaz

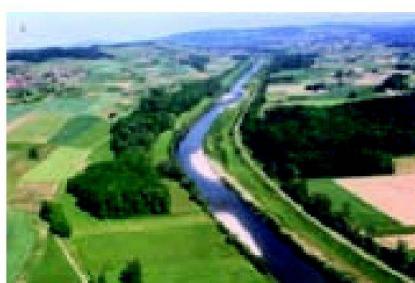
Abb. 70 > Zustand vor Revitalisierung der Thur
Stark beeinträchtigte Thur bei Niederneunform (TG/ZH)

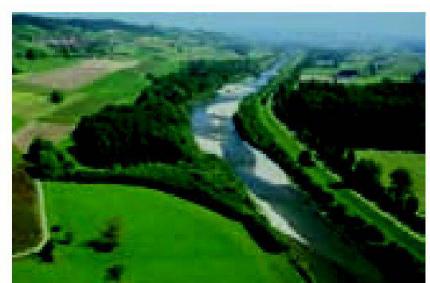
Abb. 71 > Aufweitung an der Thur
Revitalisierung Thur. Die ökomorphologische Erfolgskontrolle ist in Abb. 72 aufgezeigt

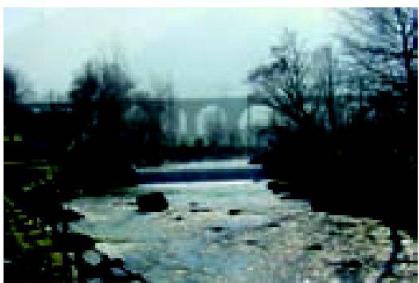
Abb. 88 > Zustand vor Revitalisierung an der Kander
Unüberwindbare Betonsperre der Kander bei Frutigen (BE)

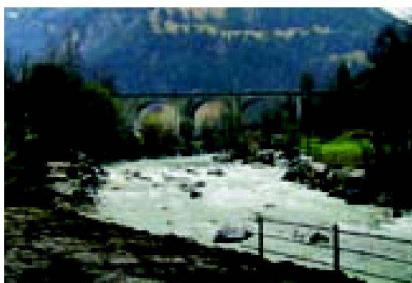
Abb. 89 > Blockrampe an der Kander
Freie Bahn für die Seeforelle dank 7 Blockrampen zwischen Thunersee und Kandergrund

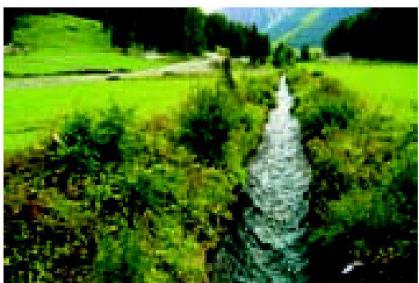
Abb. 90 > Zustand vor Revitalisierung beim Rombach
Aufgrund Melioration kanalisierte Rombach (GR)

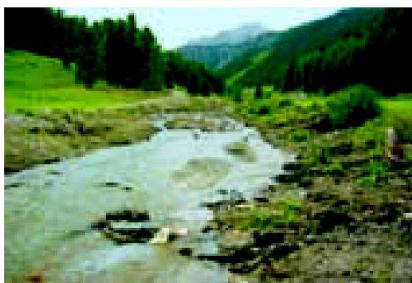
Abb. 91 > Rombach nach Revitalisierung
Auf 2 km Länge wurde das Umland auf 20 bis 45 m Breite bis auf die Sohlhöhe abgesenkt

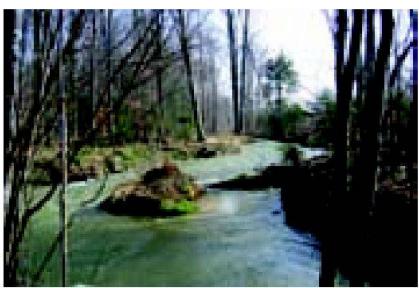
Abb. 92 > Neuer Seitenarm der Emme
Neu geschaffener Seitenarm der Emme bei Oberburg (BE)

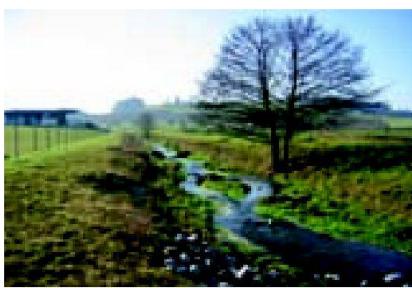
Abb. 93 > Renaturierter Krautmühlebach
Krautmühlebach bei Bätterkinden (BE)
Gelingenes Beispiel einer Revitalisierung
