**Artikel:** Gesamtmeliorationen St. Antönien und Ascharina : Güterstrassenbau  
im Einklang mit der Natur

# Gesamtmeliorationen St. Antönien und Ascharina: Güterstrassenbau im Einklang mit der Natur

In den Jahren 1985 und 1988 beschlossen die damals noch eigenständigen Gemeinden St. Antönien und Ascharina im Kanton Graubünden eine Gesamtmelioration. Neben der Zusammenlegung der Parzellen im Kulturland wurden über 30 km Güterstrassen gebaut. Die Planung und Ausführung der Güterstrassen in der besonderen Kulturlandschaft forderte grosse Sorgfalt der Planer und Baufachleute. Neben einer guten Einbettung in den Geländekammern mussten zum Teil auch Flachmoore durchquert werden. Der Einsatz von Schaumglasschotter als Unterlage für den Strassenkörper hat sich bewährt. Mit dieser Baumethode wurde aufgezeigt, dass auch in sensiblen Landschaftsgebieten Güterstrassen ohne Beeinträchtigung der Flachmoore gebaut werden können.

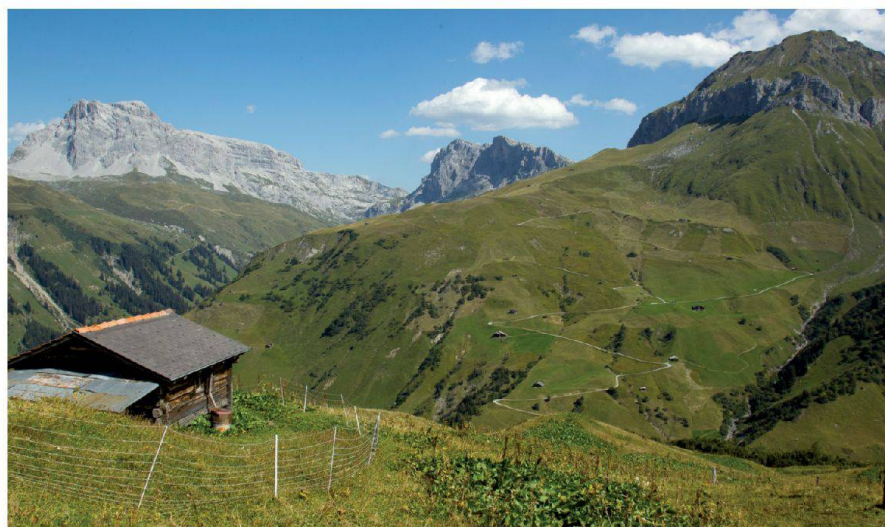
Abb.1: Ausblick auf den Schollberg mit neu erstellter Güterstrasse.

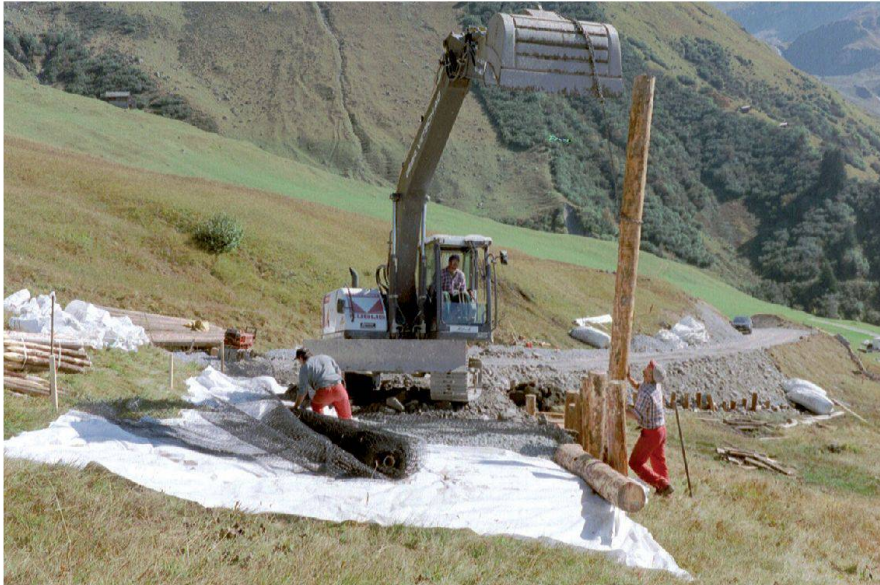
**Abb. 2: Querung eines Flachmoores mit Einbau von Rundholz und Schaumglasschotter.**

Umstritten war die Erschliessung der Schollbergmeder und die Querung von Flachmooren. Gemeinsam konnte eine akzeptable Linienführung gefunden werden, indem die Güterstrasse an den Rand der Flachmoore verlegt wurde. Die definitive Linienführung im Gelände wurde in Zusammenarbeit mit dem Amt für Natur und Umwelt (ANU) festgelegt. Erfreulicherweise wurde die angepasste Linienführung der Güterstrasse im Nachhinein von allen Grundeigentümern begrüsst. Die teilweise unvermeidliche Querung von Flachmooren darf weder den Wasserhaushalt beeinträchtigen noch die Vegetation schädigen. Nach einschlägigen Erfahrungen in anderen Projekten mit verschiedenen Hilfsmitteln zur Stabilisierung

(Holzlagen, Fahrzeugreifen, Kofferpakungen etc.) wurde hier Schaumglasschotter eingesetzt. Schaumglasschotter ist ein Produkt, welches in der Schweiz aus Recycling-Glas hergestellt wird. Es ist ein absolut natürliches und umweltverträgliches Material.

Um den Wasserhaushalt nicht zu stören, wurden beidseits des Strassenkörpers Fichtenrundstämme verlegt und mit Pfählen befestigt. Zwischen diesen längs der Strasse verlegten Stämmen wurde auf die Grasnarbe ein Geotextil verlegt und mit einer Schaumglasschotterschicht von ca. 30 cm Stärke gefüllt. Anschliessend wurde das Geotextil über die Schaumglasschotterschicht von der Seite her zugeklappt. Auf diese eingepackte Glasschotterschicht wurde ein Kiessandgemisch ab Wand von ca. 20 cm Stärke eingebaut. Damit konnte der Strassenkörper mit schweren Baumaschinen und Transportgeräten befahren werden.

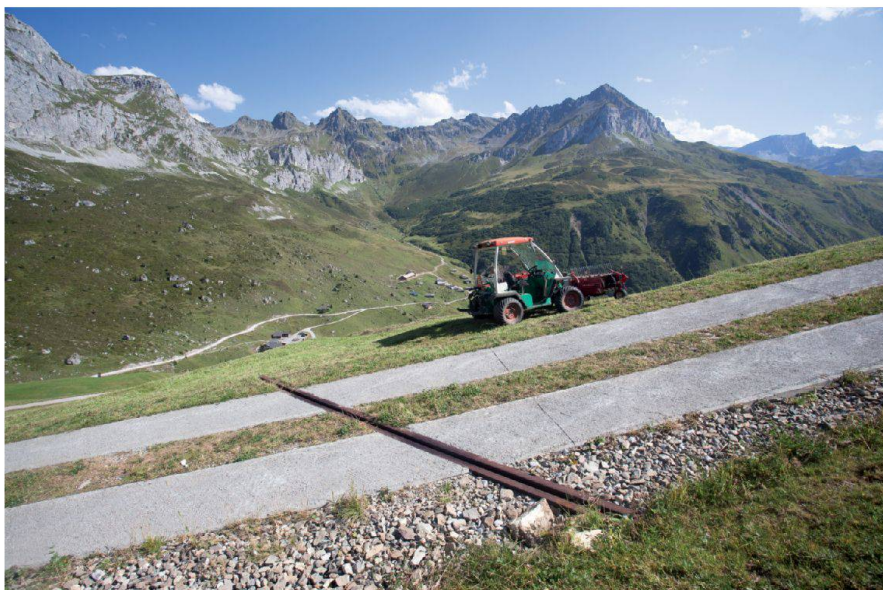
Abb. 4: Bewirtschaftungsweg in Partnun. Begrünter Mittelstreifen.

Das attraktive Tourismus- und Wandergebiet der Talschaft St. Antönien verlangt von den Verantwortlichen Verständnis und Kompromissbereitschaft bei der Berücksichtigung der verschiedenen Interessen. Neben der Orientierung mit Informationstafeln mussten auch die Bauarbeiten besonders sorgfältig und geländeschonend ausgeführt werden. Es wurde auf eine gleichmässig steigende Linienführung von 10 bis 14% geachtet. Die Strassen wurden mit einer Breite von 2.80 m erstellt. Beidseitig wurde zusätzlich ein Bankett mit einer Breite von 0.60 m tal- und 0.35 m bergseits ausgeführt. Dies ergibt eine Lichtmassbreite von 3.75 bis 4.00 m. Ab einer Steigung von über 8 bis 10% wurden Betonspuren von 1.00 m Breite an Ort betoniert. Der Mittelstreifen von 0.80 m Breite wurde begrünt.

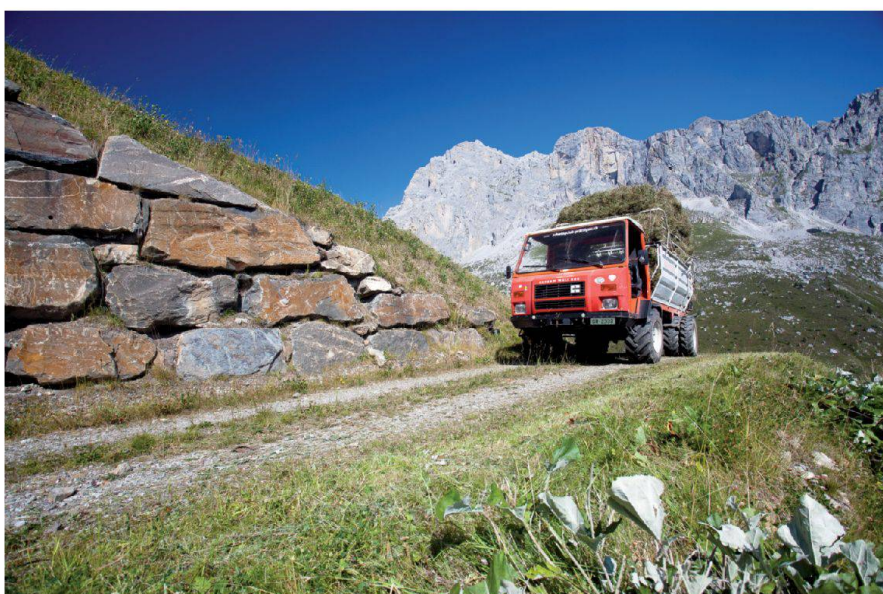
Abb. 5: Bewirtschaftungsweg in Partnun. Ausführung als Kiesweg.
