# Erkenntnisse aus dem geodätischen Langzeitmonitoring beim Bau des Gotthard-Basistunnels

Das Trassee des Gotthard-Basistunnels verläuft in der Nähe dreier Stauseen. Um kritische Deformationen im Umfeld der Staumauern rechtzeitig erkennen und bei Bedarf sofort reagieren zu können, wurde bereits Jahre vor der Unterquerung ein umfangreiches geodätisches Monitoringsystem in Betrieb genommen. Tatsächlich konnten signifikante, jedoch unkritische Talverengungen und Setzungen nachgewiesen werden. Die permanente Beobachtung dieser Oberflächenbewegungen hat beim Tunnelbau zusätzliche Baumassnahmen in dreistelliger Millionenhöhe verhindert.

M. Studer, A. Ryf

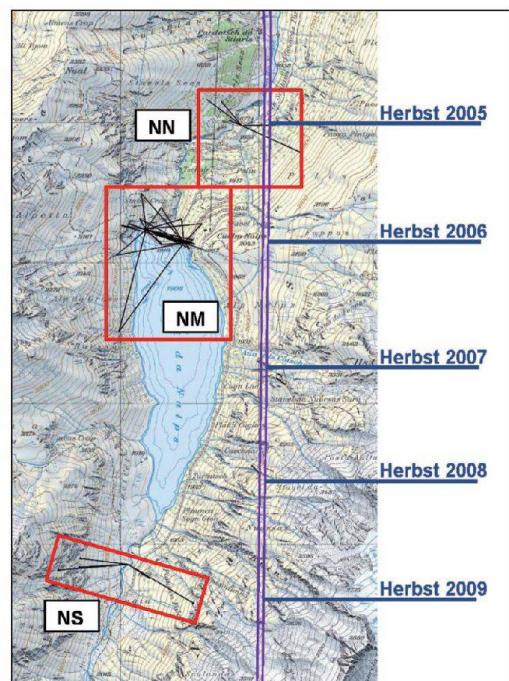
Abb. 1: Übersicht der drei Tachymeter-Messquerschnitte im Val Nalps sowie der Vortriebsstände im GBT jeweils im Herbst 2005 bis Herbst 2009.  
Fig. 1: Aperçu des trois coupes de tachymètre au Val Naps ainsi que les états d'avancement du GBT chaque fois en automne de 2005 à 2009.

Abb. 1 zeigt die drei Messquerschnitte Nalps Nord (NN), Nalps Mauer (NM) und Nalps Süd (NS) sowie den Verlauf des GBT als Doppelkette (2 Tunnelröhren). Die Messquerschnitte liegen auf einer Meereshöhe zwischen 1700 (NN) und 2100 m ü.M. (NS) und der GBT hat eine maximale Scheitelhöhe von 550 m ü.M. Zwischen dem drainierenden Tunnel und der Geländeoberfläche liegen somit ca. 1500 m kompakter Gotthard-Fels.

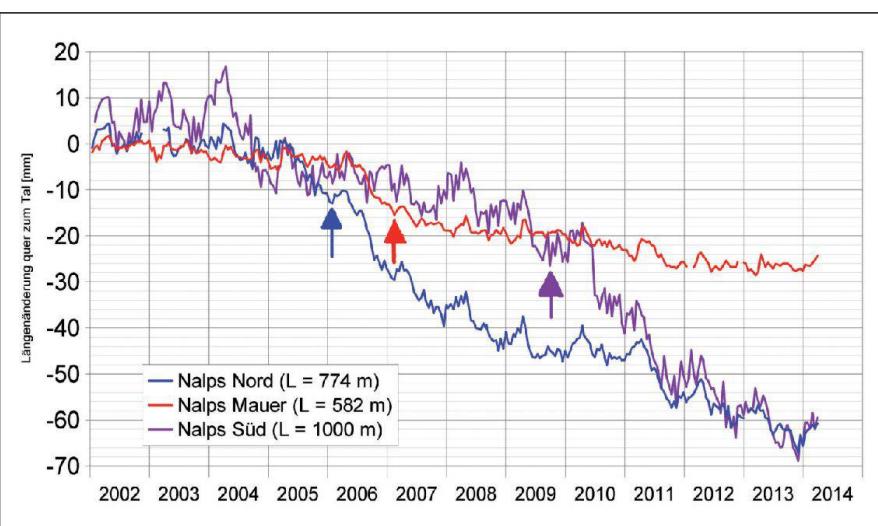
Abb. 2: Talflankenbewegungen in Querrichtung auf dem jeweils obersten Messniveau. «L» stellt die Horizontaldistanzen zwischen den beiden Punkten dar. Die Pfeile zeigen den Zeitpunkt der Unterquerung des jeweiligen Messquerschnitts.

*Fig. 2: Mouvements des flancs de vallée en direction perpendiculaire sur chaque fois le point le plus élevé. «L» représente les distances horizontales entre les deux points. Les flèches indiquent le moment du passage sous chaque profil en travers.*

Abb. 2 zeigt die relativen Bewegungen quer zur Talrichtung in jedem Messquerschnitt zwischen den beiden höchstgelegenen Punkten auf beiden Talseiten. Bei allen drei Querschnitten wurde eine signifikante Talverengung gemessen. Interessanterweise ist die maximale Talverengung bei NN und NS per Ende 2013 mit ca. 7 cm praktisch identisch und der dazwischen liegende Querschnitt NM zeigt

nur eine maximale Talverengung von 2.5 cm. Alle drei Querschnitte zeigten bei deren Unterquerung durch den GBT bereits eine Talverengung von 1.5 bis 2.5 cm, d.h. die Talbewegungen durch die Drainage liefen dem Tunnelvortrieb zeitlich voraus. Das Punktpaar in NN zeigt, dass die Oberflächenbewegungen noch mehrere Jahre nach deren Unterquerung anhalten können, da das Tal an dieser Stelle noch nie so eng war wie Ende 2013, obwohl die Unterquerung bereits Anfang 2006 stattfand. In den Jahren 2009 bis 2011 schien eine Stabilisierung der Bewegungen eingetreten zu sein, doch in den letzten 3 Jahren hat sich das Tal an dieser Stelle um weitere 1.5 cm verengt.

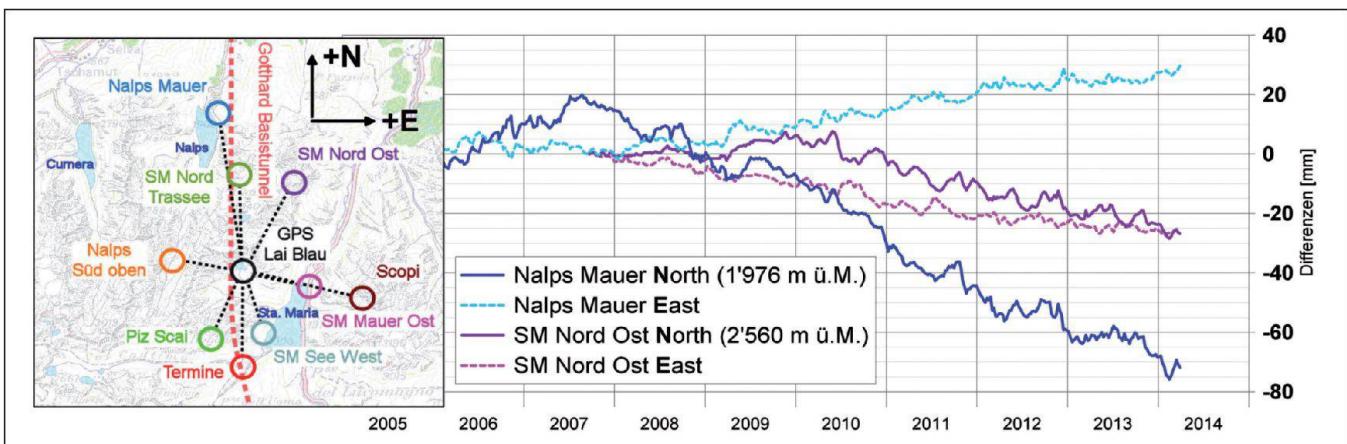
Abb. 3: Lageveränderungen in Nord und Ost von zwei ausgewählten GPS-Stationen.

Fig. 3: Changements de situation en nord et est de 2 stations GPS singulières.

Abb. 3 zeigt exemplarisch die Lageveränderungen von 2 GPS-Stationen durch den Tunnelvortrieb. «Nalps Mauer» wanderte zu Beginn 2 cm nach Norden, wo es Mitte 2007 zu einem Wendepunkt kam und der Punkt seither kontinuierlich Richtung Süden wanderte. Anfang 2014 lag der Punkt 7.5 cm südlicher als zu Messbeginn. Da dieser Punkt unmittelbar neben der Staumauer liegt, konnte gezeigt werden, dass die gesamte Mauer und deren unmittelbare Umgebung in den vergangenen sieben Jahren eine Bewegung von knapp 10 cm aufwies. In der Ost-West-Komponente zeigte sich seit 2008 eine kontinuierliche Bewegung in Richtung der Tunnelachse von mittlerweile 3 cm.

Der 2.2 km östlich der GBT-Achse gelegene Punkt «SM Nord Ost» zeigt aufgrund der grösseren Entfernung zur Achse kleinere Bewegungen. Aktuell liegt der Punkt 2.5 cm südlicher und 2.5 cm westlicher als zu Messbeginn, d.h. auch dieser Punkt hat sich in Richtung der Tunnelachse verschoben. Interessanterweise ist diese Ost-West-Bewegung praktisch gleich gross wie beim Punkt «Nalps Mauer», der nur 400 m westlich der GBT-Achse liegt.
