Artikel: Beiträge zur Hausgeschichte des 13. und 14. Jahrhunderts in der
Innerschweiz

Beiträge zur Hausgeschichte des 13. und 14. Jahrhunderts in der Innerschweiz

Benno Furrer, Zug

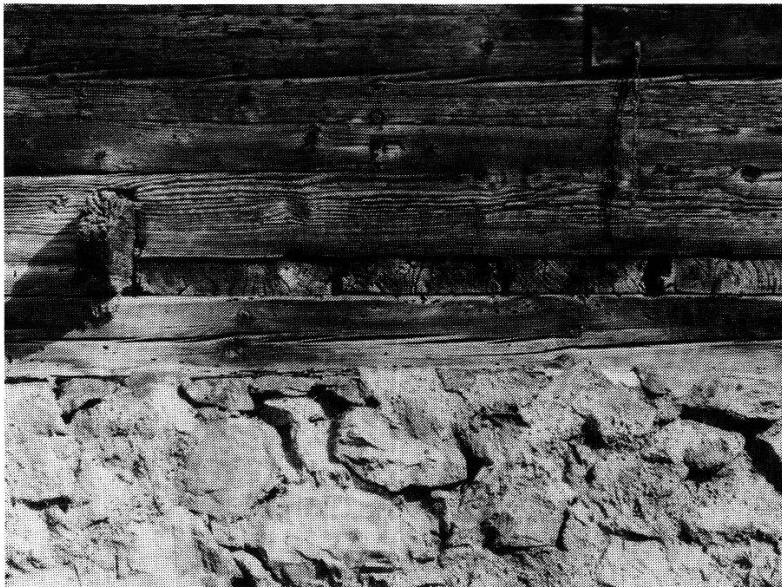
Abb. 1:
Fassadenbündige Bodenbohlen
(Morschach, Tannen, 1317/41).

Wie der Name sagt, besteht das Boden-/Deckensystem aus Bohlen, das heisst aus ca. 8–9 cm dicken Brettern. Die Bohlen enthalten vielfach das Markstück des Baumstammes, aus dem sie gehauen worden sind (Abb. 1). Man hat zur Herstellung der Bohlen sowohl Fichten- (*picea*) als auch Tannenholz (*abies*) verwendet. Die einzelnen Bohlen greifen mit einer einfachen Fälzung ineinander (Abb. 2) und liegen ohne weitere Befestigung auf den beiden Querwänden des Raumes, dessen Boden oder Decke sie bilden, aussenbündig auf. Einzig die an die Längswand anstossende Bohle liegt in einer – allerdings nur schwach ausgebildeten – Nut. Als Massnahme gegen allzu grosse Schwundfugen, die durch den Trocknungsvorgang im Holz unweigerlich entstehen, wurde eine ungefähr in der Mitte des Raumes angeordnete Bohle keilförmig geschnitten. Man beliess sie anfänglich etwas länger als die übrigen Bohlen, sodass dieselbe dem Verlauf des Holz-Schwundes entsprechend nachgeschlagen werden konnte und der Boden so erneut die gewünschte Dichtigkeit erhielt.³

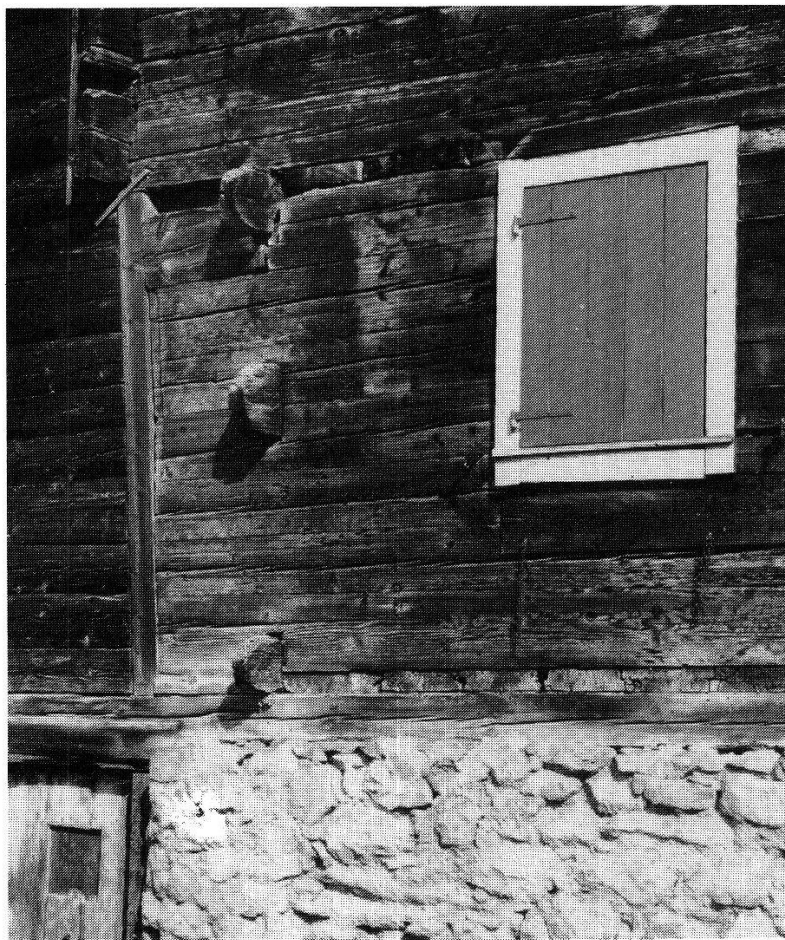
Abb. 3:
Fassadenbündige Bodenbohlen
und unregelmässige Einzelvor-
stösse (Morschach, Tannen, 1317/
41).

Von unregelmässigen *Einzelvorstössen* spricht man, wenn nur zwei bis drei Balkenköpfe einer Kammerwand die Fassade durchstossen (Abb. 3). Die übrigen Balken werden in die Querwand eingenuet oder eingezinkt. Die einzelnen «Gwätt»-Köpfe – meist sorgfältig abgerundet oder gefast – weisen darauf hin, dass hier ein konstruktives Element gestalterisch eingesetzt wurde. Demgegenüber gehören die unregelmässigen *Reihenvorstösse*, wo jeder zweite Balken die Blockwand durchstösst, einer jüngeren Baugeneration an (15. bis Mitte 16. Jahrhundert). Noch später, in der zweiten Hälfte des 18. Jahrhunderts, entstanden vor allem in der March (Kt. Schwyz) Wohnhäuser mit kurzen, nur wenige Zentimeter über die Blockwand hinausragenden, unterbrochenen Vorstossreihen.

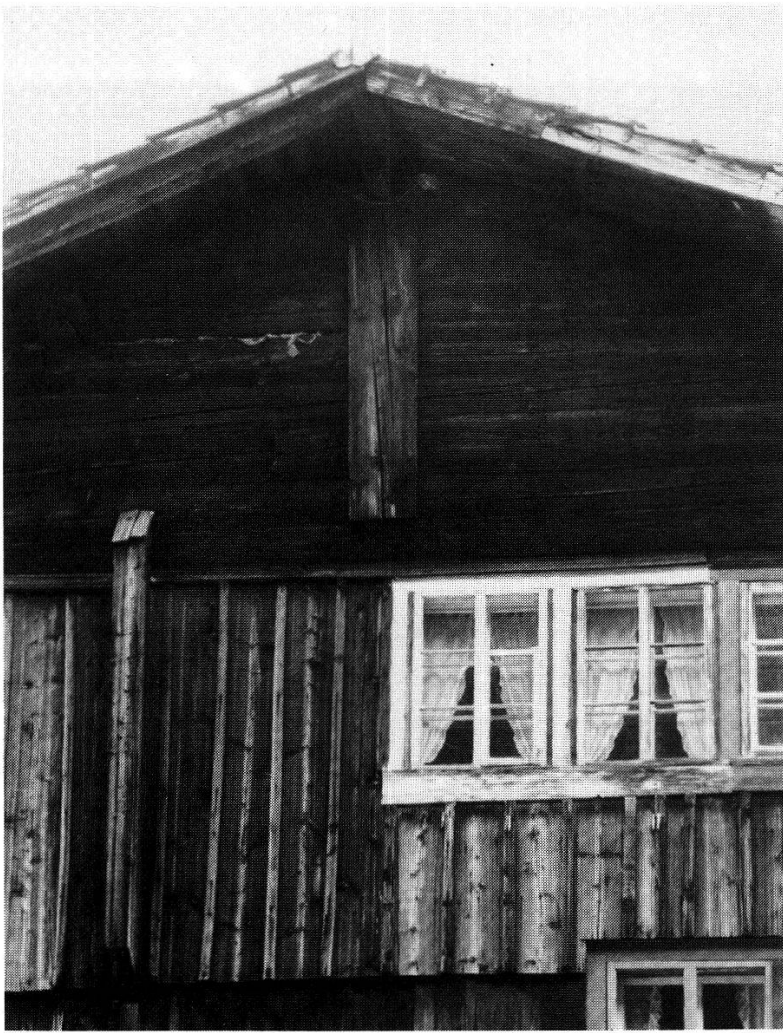
*Abb. 4:
Spiringen, Mätteli, 1405/08:
Fassade Süd mit Firststud.*

Der Firststud wird konstruktiv als Mittel der Blockwandversteifung meist in beiden Giebfeldern des Wohnhauses in der Form des sogenannten Mantelstudes eingebaut. Der Mantelstud ist oben in den First und unten in einen Rähmbalken eingezapft; seitlich umfasst er die Köpfe der kurzen Balken des Giebfeldes (Abb. 4). Von den untersuchten spätmittelalterlichen Häusern in den Kantonen Uri und Schwyz weisen drei einen Firststud auf, nämlich jenes in Seelisberg (Haus Nr. 8, 1340/43) und zwei in Spiringen (Häuser Nr. 9, 1405/08, und Nr. 11, abgebrochen). Alle übrigen Bauten in Uri und Unterwalden mit Firststud gehören – soweit ihr Baudatum bekannt ist – in den Zeitraum zwischen ca. 1430 und 1480. Ein dem Firststud verwandtes Konstruktionselement, die Firststütze oder der Firstständer, kommt hingegen bei allen spätmittelalterlichen Häusern von Uri und Schwyz mit originalem Dachstuhl vor. Als freistehende Stütze mit Kopfstreben ist sie auf dem Rähmbalken einer Kammer-Binnenwand aufgesetzt. Die dem Firstständer zugedachte Aufgabe, den Firstbalken im mittleren Bereich abzustützen, wird in den jüngeren Häusern von der Firstkammerwand übernommen. Bei den spätmittelalterlichen Häusern fehlt eine solche Firstkammer durchwegs. Der Dachraum ist offen.

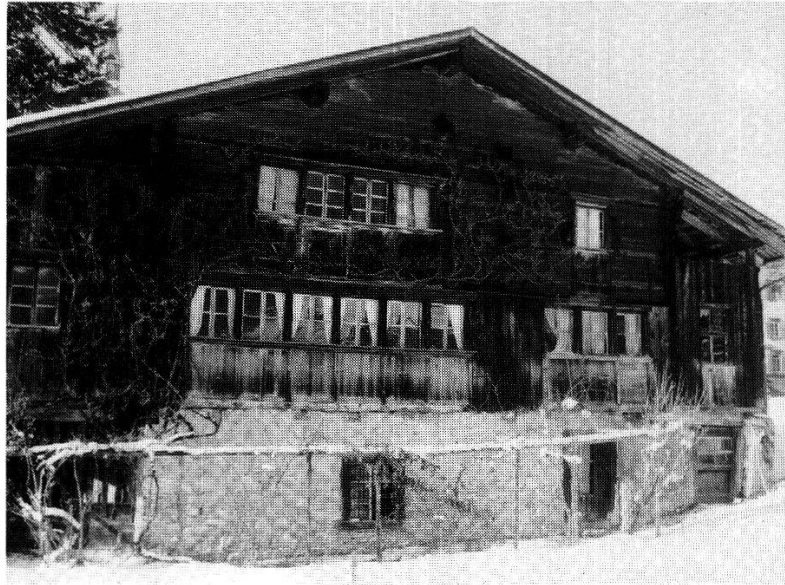
Abb. 10:
Schwyz, Bethlehem, 1287: Ansicht von Südwesten.

Kurzbeschreibung: Blockbau mit fassadenbündigen Boden-/Deckenbohlen und unregelmässigen Einzelvorstössen. Pfetten-Rafendach mit Firststütze im Dachraum. Firstpfette nachträglich leicht angehoben. Mauer im Bereich der Küche ersetzt im 18. Jahrhundert die ursprüngliche Holzwand. – Keller: Ganzes Haus unterkellert. Die Kellermauern nach archäologischem Befund jünger als der hölzerne Oberbau. – Erdgeschoss: Ursprüngliche Anlage mit Stube und Nebenstube im Vorderhaus. Rauchküche flankiert von zwei kleinen Küchenkammern im Hinterhaus. Die südwestliche Küchenkammer nachträglich auf

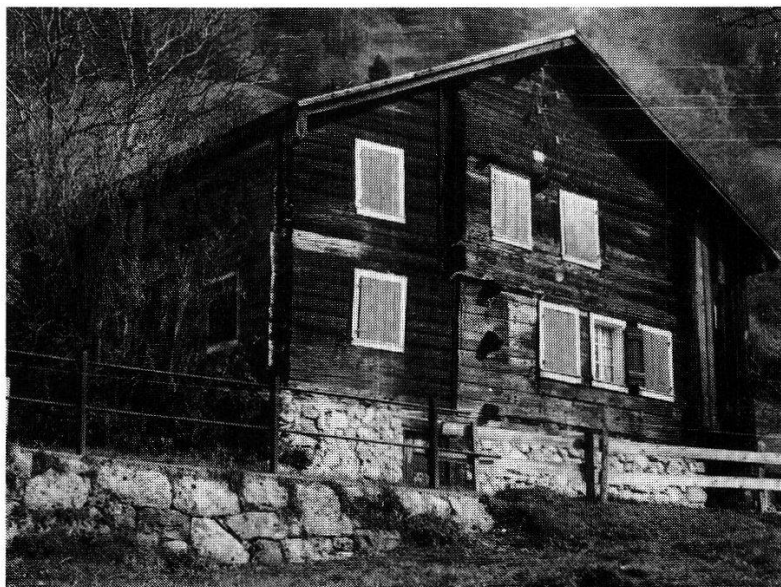
Abb. 14:
Morschach, Tannen, 1317/41:
Ansicht von Nordwesten.

Kurzbeschreibung: Blockbau mit fassadenbündigen Boden-/Deckenbohlen. Haus auf der nördlichen Traufseite nachträglich erweitert. Dachstuhl erneuert. Unregelmässige, gerundete Einzelvorstösse. Kein Firststud. In der Giebelfassade Süd einzelne, originale Fensterpfosten. In der traufseitigen Stubenwand zwei rechteckige Luken (Abb. 7). – Keller: Nur Vorderhaus unterkellert. – Erdgeschoss: Vorderhaus mit

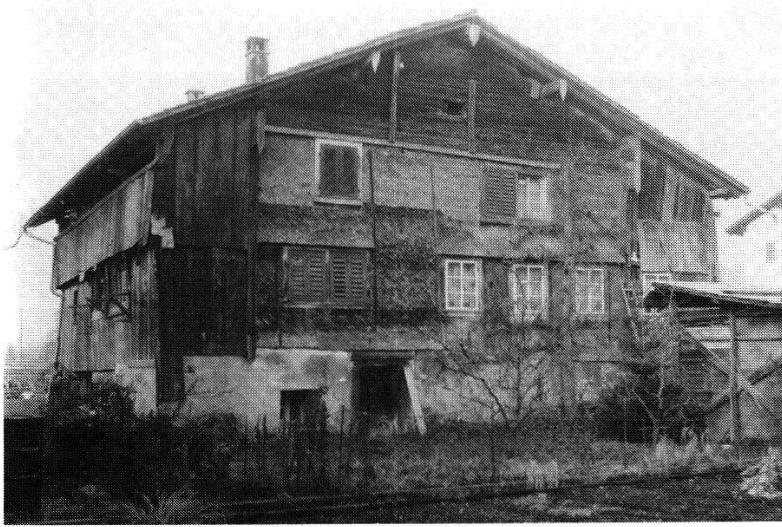
Abb. 16:
Schwyz, Hinter Ibach, 1318/42:
Ansicht von Südwesten.

Kurzbeschreibung: Blockbau mit fassadenbündigen Boden-/Deckenbohlen. Aussenwände z. T. verschindelt, z. T. verbrettert. Pfetten-Rafendach. Rundholzpfetten. Traufseite Ost mit jüngerem Zimmeranbau. – Keller: Ganzes Haus unterkellert. – Erdgeschoss: Im Vorderhaus Stube, Nebenküche und kleines, nachträglich auf der östlichen Traufseite angesetztes Zimmer. Im Hinterhaus ursprünglich nur offene Rauchküche und eine kleine, gangseits erschlossene Kammer. Später Unterteilung der Küche und Rea-

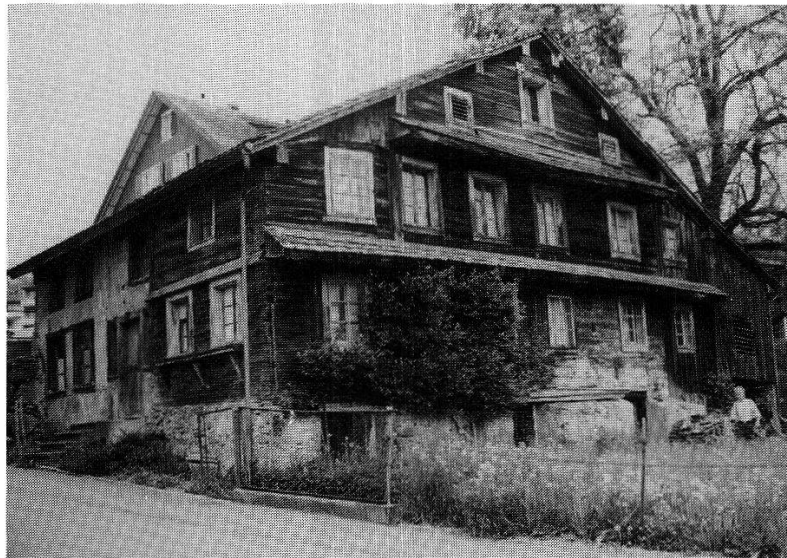
Abb. 18:

Steinen, Kreuzstrasse 8, Acher,
1313/38: Ansicht von Südwe-
sten.

Kurzbeschreibung: Vorderhaus im Kern Blockbau mit fassadenbündigen Boden-/Deckenbohlen. Unregelmässige Einzelvorstösse. Hinterhaus Mauerwerk und Fachwerk. Auf beiden Traufseiten mit jüngeren Anbauten versehen (verzinkter Block, Fachwerk). Ganzes Dachgeschoss wohl im 19. Jahrhundert erneuert. Kellermauer giebelseitig 40 cm vorspringend. – Keller: Nur Vorderhaus unterkellert. – Erdgeschoss: Vorderhaus mit Stube, Nebenstube und nachträglich angebauter Kammer. Hinterhaus wohl im

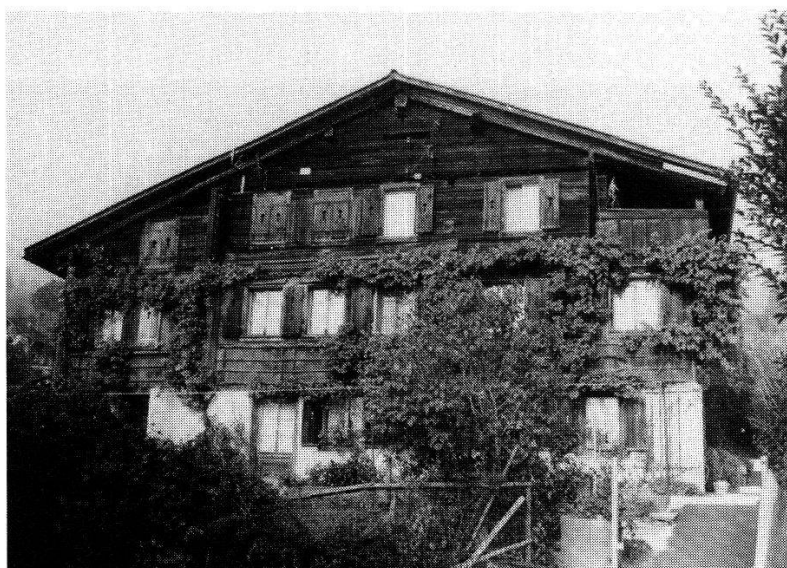
Abb. 20:
Schwyz, Chaltbach, 1319/43:
Ansicht von Südwesten.

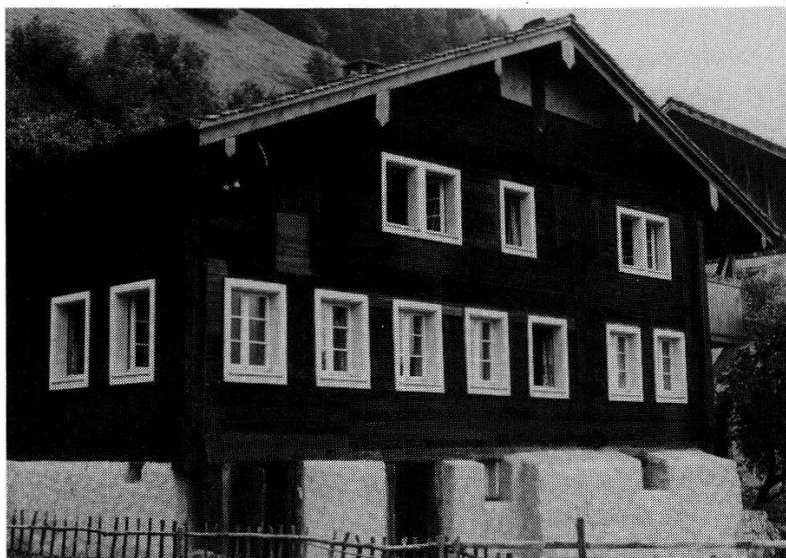
Abb. 24:
Seelisberg, Buchholz, 1340/43:
Ansicht von Nordosten.

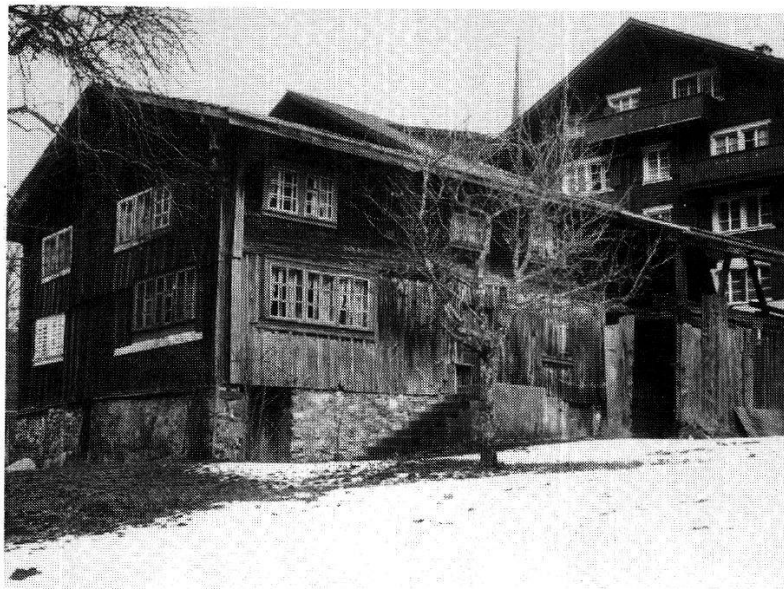
Abb. 26:

Spiringen, Mätteli, 1405/08: Ansicht von Südosten.

Kurzbeschreibung: Blockbau auf niederem Kellersockel. Kellermauern Giebelseite Süd stark vorspringend. Fassaden teilweise mit stehenden Brettern verschalt. Fassadenbündige Boden-/Deckenbohlen der Kammer Nordost aussen sichtbar. Pfetten-Rafendach mit zwei Firststüden. – Keller: Küche des Kernbaus nicht unterkellert. – Erdgeschoss: Giebelseite Nordwest Anbau mit Stube und Stall 1546/50. Dabei

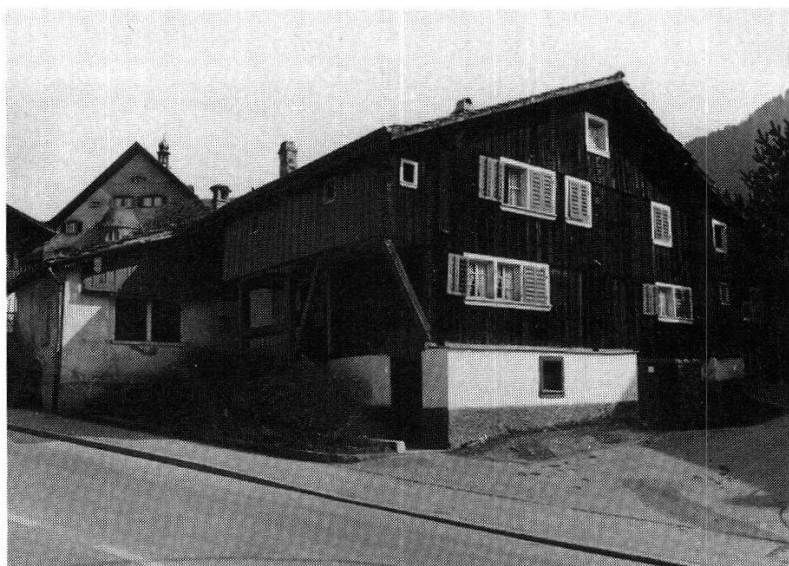
Abb. 28:
Bürglen, Mätteli, 1500/25: Ansicht von Nordwesten.
