Das Ereignis

Zeitschrift: **Neujahrsblatt / Gesellschaft für das Gute und Gemeinnützige Basel**

Band (Jahr): **184 (2006)**

2. Das Ereignis

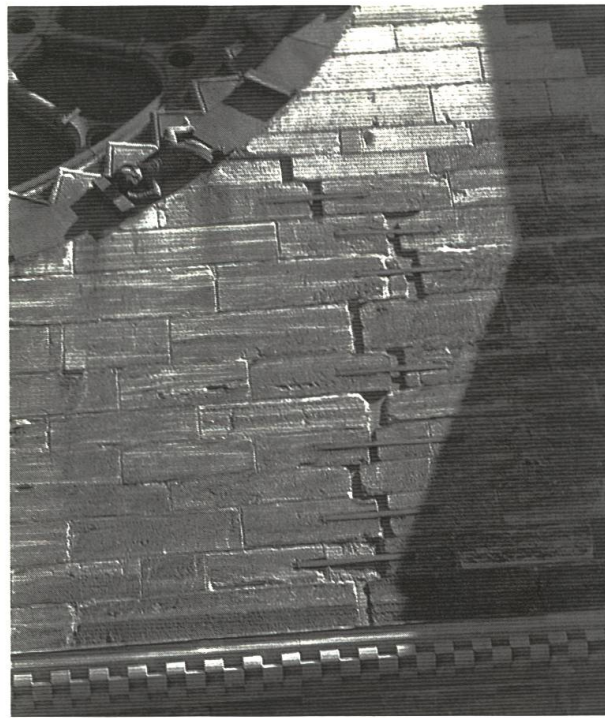
Abb. 16:
Basler Münster, nördliches Querschiff. Verklammerte Risse unterhalb des Glücksrades, vermutlich beim Erdbeben entstanden.

Widersprüchliche Informationen liegen über die Schäden am Münster vor.⁷⁹ Die Totalzerstörung, die der Text des Konstanzer Bettelbriefes vorspiegelt, hat sicher nicht stattgefunden, denn die spätromanische Bausubstanz aus dem 12./13. Jahrhundert ist zu einem grossen Teil erhalten geblieben. Sicher ist das Chorgewölbe eingestürzt und hat den Hauptaltar zerstört. Auch die Gewölbe des Querhauses müssen gelitten haben. Vierungs- und Chorflankentürme erlitten – soweit sie fertiggestellt waren – so grosse Schäden, dass sie abgetragen werden mussten, und durch den Einsturz der Westtürme scheinen zwei Gewöl-

bejoche des Hauptschiffs zerschmettert worden zu sein. Konrad von Waldighofen berichtet überdies, dass der Turm mit der grossen Glocke (wohl der nachmalige Martinsturm) ausgebrannt und auch die Orgel zerstört worden sei. Offenbar unbeschädigt blieben indessen nebst der Krypta die Seitenkapellen. Als Ganzes hat das Münster so schwer Schaden genommen, dass es für sakrale Zwecke einstweilen kaum genutzt werden konnte. Dass verschobene Mauerteile am romanischen Bau sowie die mit Eisenklammern fixierten Risse im Quadermauerwerk rechts unterhalb des Glücksrades am nördlichen Querhaus dem Erdbeben von 1356 zuzuschreiben sind, ist schwer zu beweisen, klingt aber plausibel.

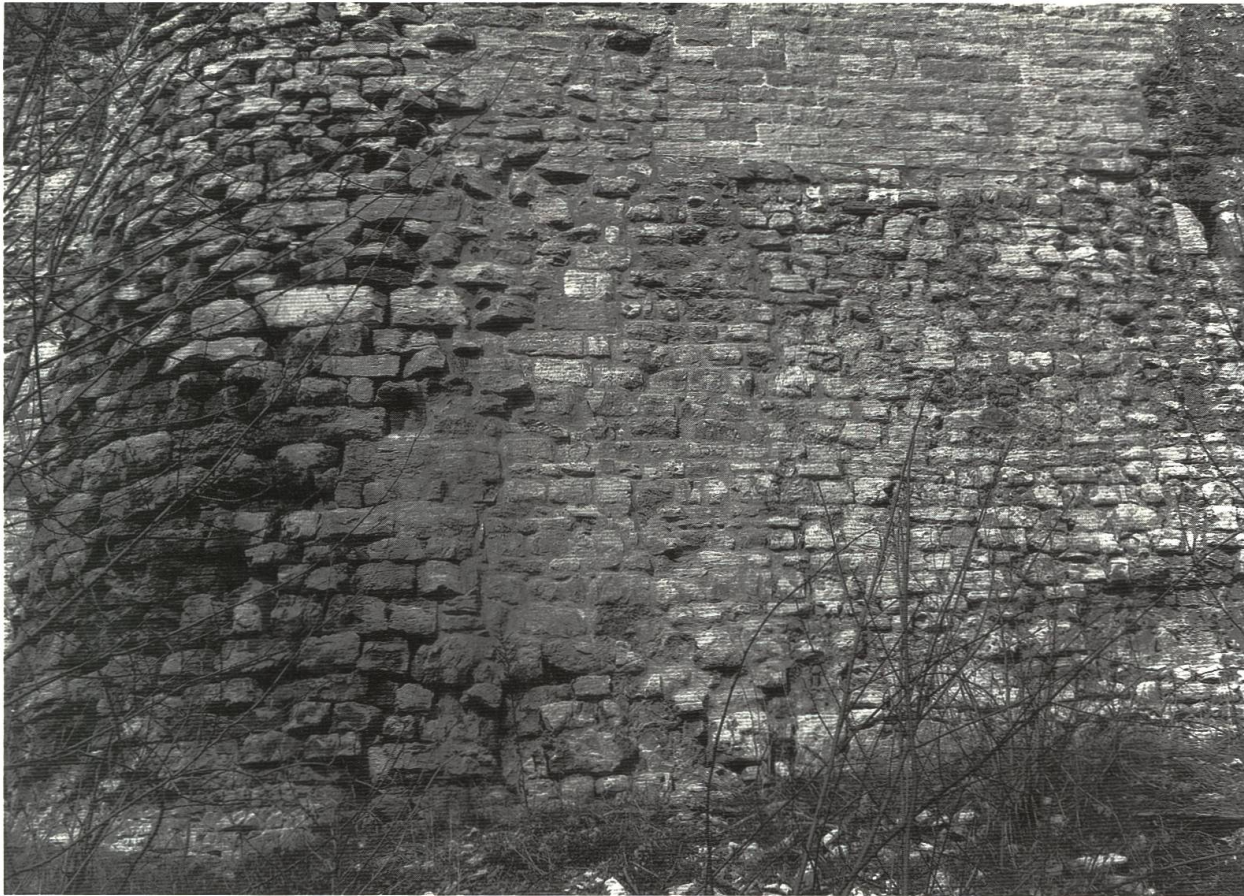
Abb. 22:
Burgruine Vorder-Wartenberg, östliche Ringmauer.
Rechts grosse Flickstelle aus kleineren Steinen, ver-
mutlich nach 1356. Weitere Flickstellen modern.

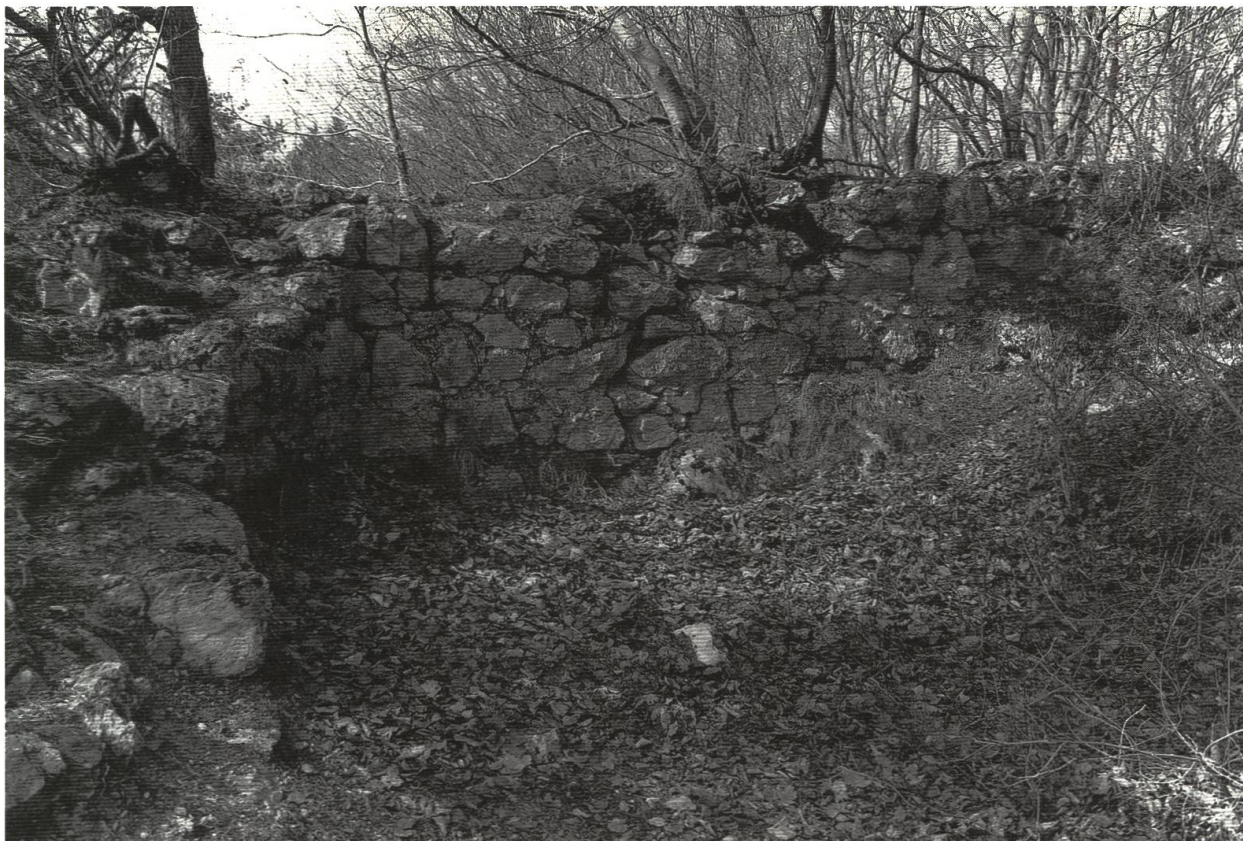
Abb. 23:
Burgruine Frohberg (Tschöpperli), Gemeinde Aesch,
Haupttrakt, mit Erdbebenschutt gefüllt.

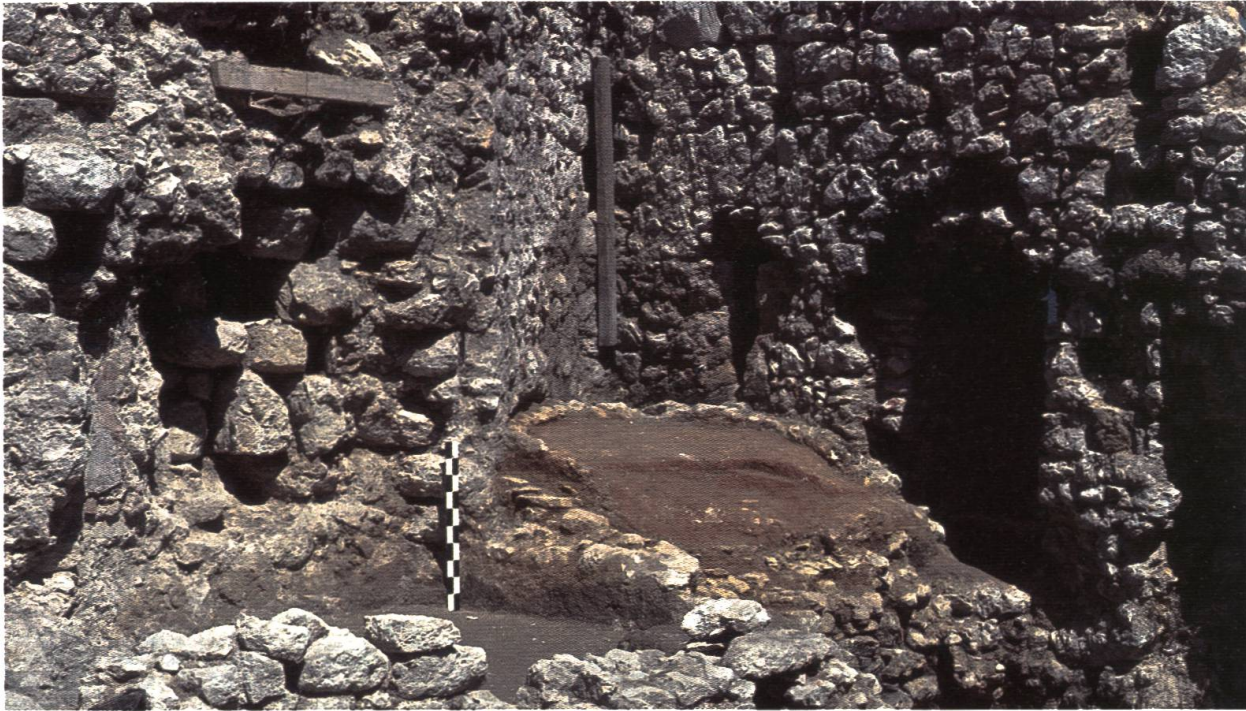
Abb. 30:
 Burgruine Löwenburg, Gemeinde Pleigne,
 Inneres der Hauptburg. Spuren der Umgestaltung
 nach 1356.
 Rechts erneuerter Backofen, links stehengelassener
 Teil des runden Hauptturmes.

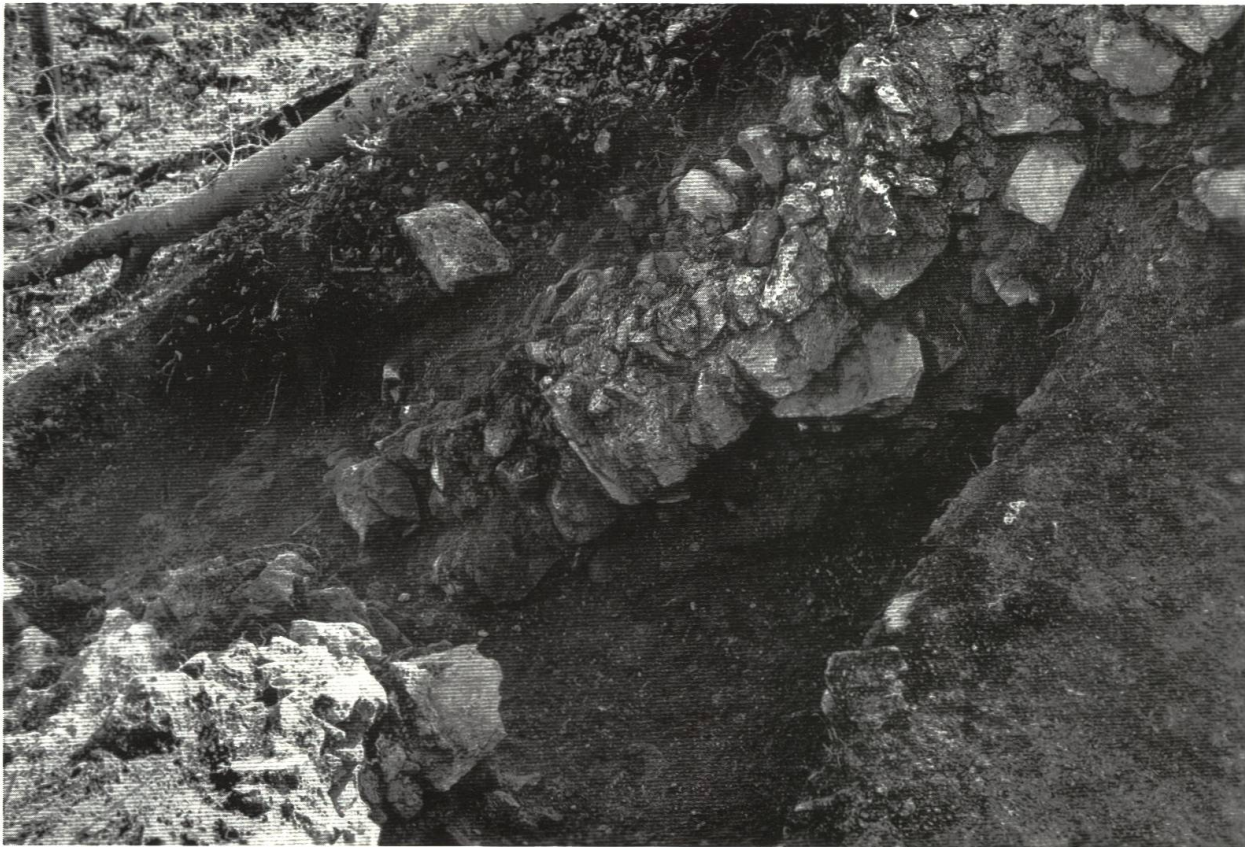
Abb. 40:
Burgstelle Madeln, Gemeinde Pratteln,
verstärzter Mauerblock während der Ausgrabung.
