Artikel: Da verfiele Basel überall : das Basler Erdbeben von 1356

Autor: Meyer, Werner / Laubscher, Hans Perter

**Kapitel:** 2.: Das Ereignis

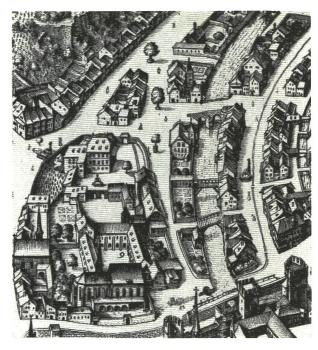
Abb. 13: Kloster Maria Magdalena und Steinenvorstadt nach Matthäus Merian, 1617. Das Kloster wird 1356 schwer mitgenommen, der Birsig, durch Trümmer aufgestaut, richtet zusätzliche Schäden an.

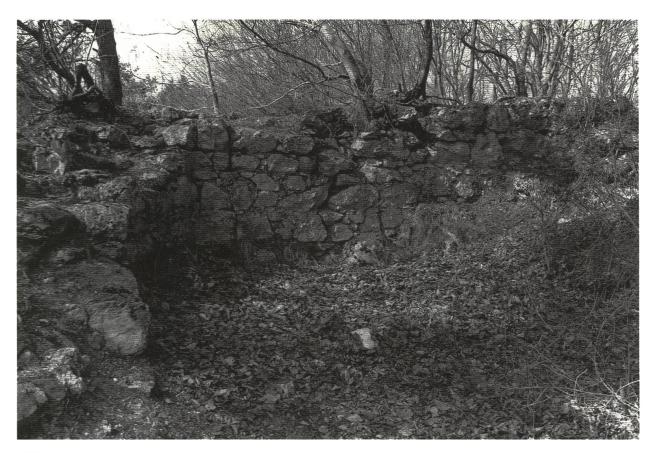
**Abb. 23:**Burgruine Frohberg (Tschöpperli), Gemeinde Aesch, Haupttrakt, mit Erdbebenschutt gefüllt.

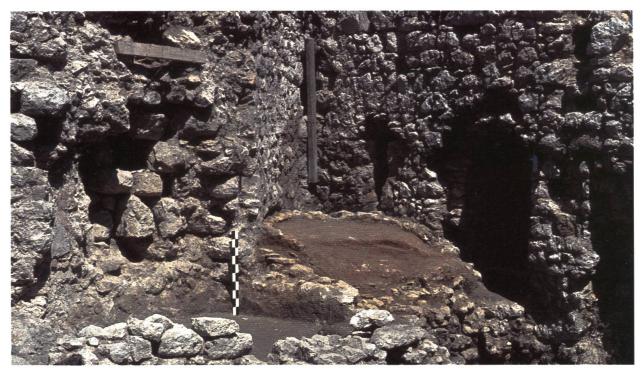
Abb. 30: Burgruine Löwenburg, Gemeinde Pleigne, Inneres der Hauptburg. Spuren der Umgestaltung nach 1356. Rechts erneuerter Backofen, links stehengelassener Teil des runden Hauptturmes.
