Zeitschrift:	Geographica Helvetica : schweizerische Zeitschrift für Geographie = Swiss journal of geography = revue suisse de géographie = rivista svizzera di geografia
Herausgeber:	Verband Geographie Schweiz ; Geographisch-Ethnographische Gesellschaft Zürich
Band:	27 (1972)
Heft:	4
Artikel:	Die Brunnen von Patan (Lalitpur), Nepal
Autor:	Boesch, Hans
DOI:	https://doi.org/10.5169/seals-51426

Die Brunnen von Patan (Lalitpur), Nepal

Hans Boesch

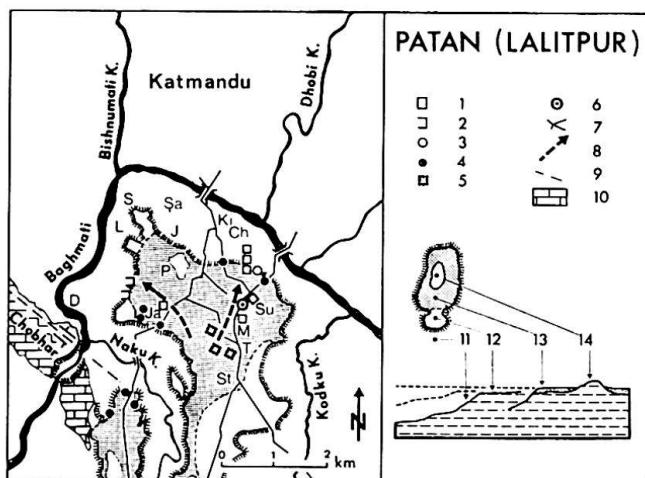
Figur 1. Geomorphologische Kartenskizze von Patan (Lalitpur), 1 Brunnenhöfe, 2 Brunnenhöfe am Rand der Tar-Fläche, 3 ausgetrockneter und verlassener Brunnenhof, 4 einige der wichtigeren Zisternen und Quellfassungen, 5 tanks (siehe Text), 6 Zentrum von Patan, 7 wichtigere Straßen, 8 die zwei vermuteten Hauptrichtungen des Grundwasserstromes, 9 Verlauf der Antiklinalachse von Chobhar, 10 anstehendes Gestein der Chobhar-Antiklinale, 11 Mergelserie an den Abhängen von der Tar-Fläche zu den Flüssen – mit mehreren Erosionssystemen – sowie die Flußalluvionen, 12 Teile der Tar-Fläche, wo die Schotter entfernt sind und die Mergelserie im obersten Erosionsystem ansteht, 13 Teile der Tar-Fläche, die mit Schottern bedeckt sind, 14 die Akkumulationsfläche der Schotter übergäende Hügel, aufgebaut aus Mergeln.

Die einzelnen Stadtteile und Lokalitäten sind abgekürzt mit Buchstaben angegeben; es bedeuten: CH Chakpati, D Dholighat, J Jhamsikhel, Ja Jawakhel, Ki Kipandol, L Lalitpur, M Mangalbazar, P Pulchauk, Sa Sanchal, Su Sanepa, St Satdobat. Die Abkürzung K bei den Flußnamen bedeutet Khola = Fluß

Das geomorphologische Kärtchen (Fig. 1) gibt einen Überblick über die Situation. Der Kartenausschnitt liegt innerhalb der das Tal von Katmandu füllenden (vermutlich pleistozänen) Ablagerungen eines früheren Sees (Kalamati-Serie). Südlich vom *Baghmati* sind es vornehmlich hell- bis dunkelgraue Mergel und Tone, während nördlich des Flusses eine glimmerreiche und sandige Fazies vorherrscht. Eine Ausnahme bildet nur die Antiklinale von Chobhar, welche sich als ein Teil der das Becken umschließenden Gebirgsumrandung fingerförmig von Westen her tief in das Beckeninnere erstreckt. Die bisherigen Untersuchungen ergaben noch keine

Die Höhenverhältnisse sind (nach der Karte 1 : 63 360) die folgenden: Die Auflagerungsfläche der Schotter auf den Mergeln im Raum von Patan rund 4300' = 1311 m ü. M., der Baghmati bei Dobhighat 4183' = 1275 m ü. M., der südliche Stadtrand von Patan bei Satdobat 4364' = 1330 m ü. M., die Höhe der Schotterfläche am südlichen Kartenrand etwa 1341 m ü. M. Diese Angaben helfen bei der richtigen Interpretation des schematischen Profils in Figur 1; sie zeigen auch, daß die Schotteroerflächen südwärts mit etwa 5–8% ansteigt.

nämlich südlich des Kartenrandes (Fig. 1) bei Bughamati infolge erosiver Zerschneidung von Osten und Westen; eine Zufuhr von Grundwasser vom Gebirgsrand ist ausgeschlossen.

Auf Figur 1 sind die vermuteten Hauptrichtungen

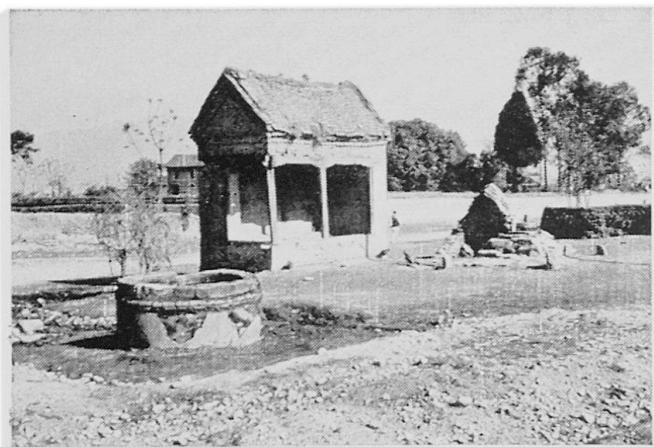
Abbildung 1. Zisternenbrunnen bei Jawlakhel. Der Brunnen wird heute noch für die Versorgung der umliegenden Häuser mit Verbrauchswasser verwendet. Er befindet sich an einer nach Süden führenden alten Ausfallstraße; dies erklärt das im Hintergrund sichtbare öffentliche Rasthaus; rechts von ihm ein hinduistisches Heiligtum. Aufnahme HB März 1968

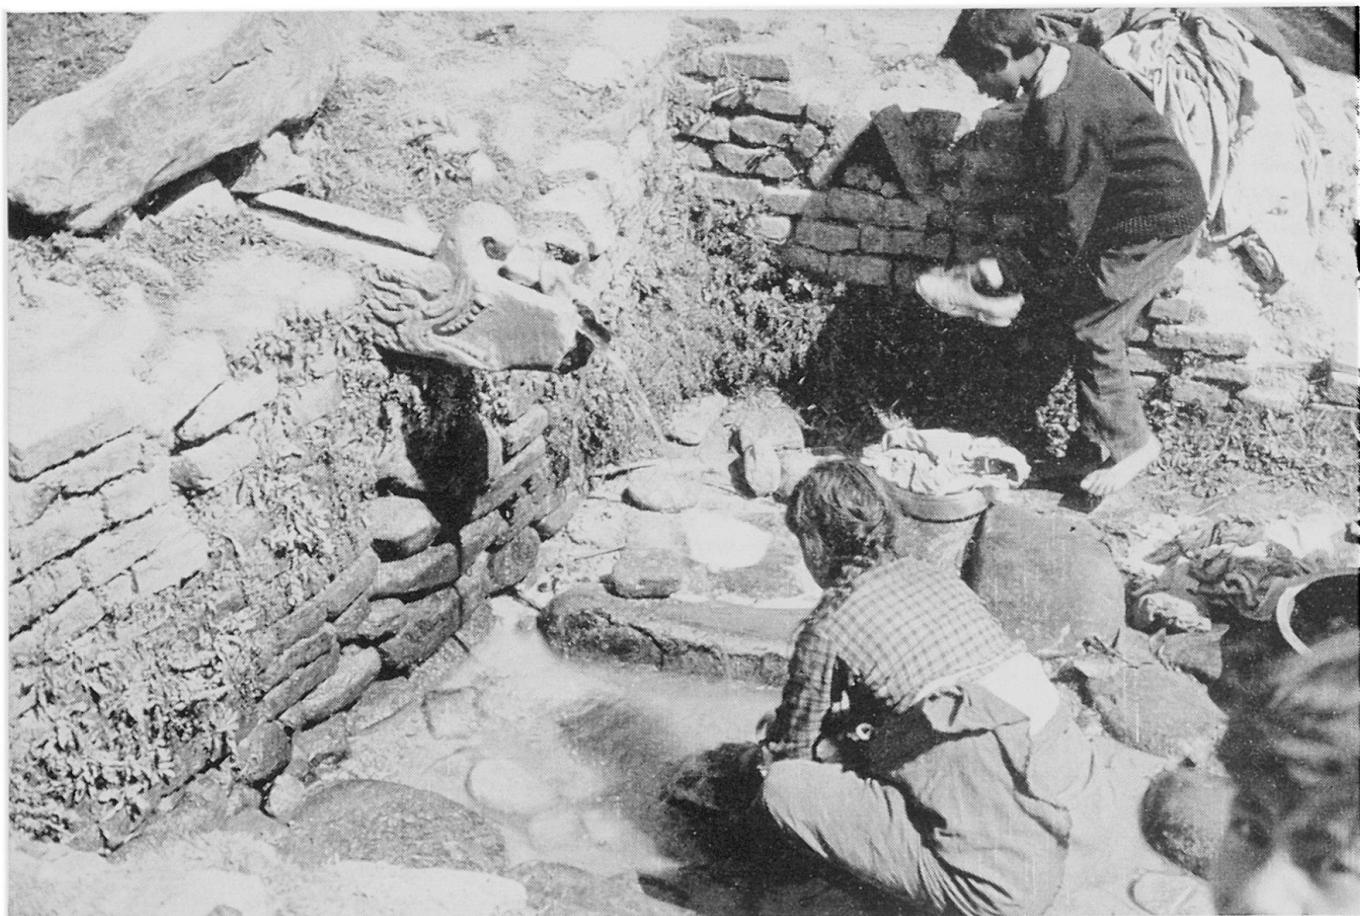
Abbildung 2. Quellfassung. Es handelt sich um eine kleinere Anlage östlich von Thecho (südlich des Kartenrandes), jedoch genau an der im Text beschriebenen Kontaktfläche von Mergeln und Schottern. Außer dem schön behauenen Wasserspeier beachte man auch die flachen Steine im «Trog», auf welchen die Wäsche durch Aufklatschen gereinigt wird. Töpfe zum Wegtragen von Verbrauchswasser. Aufnahme HB März 1971

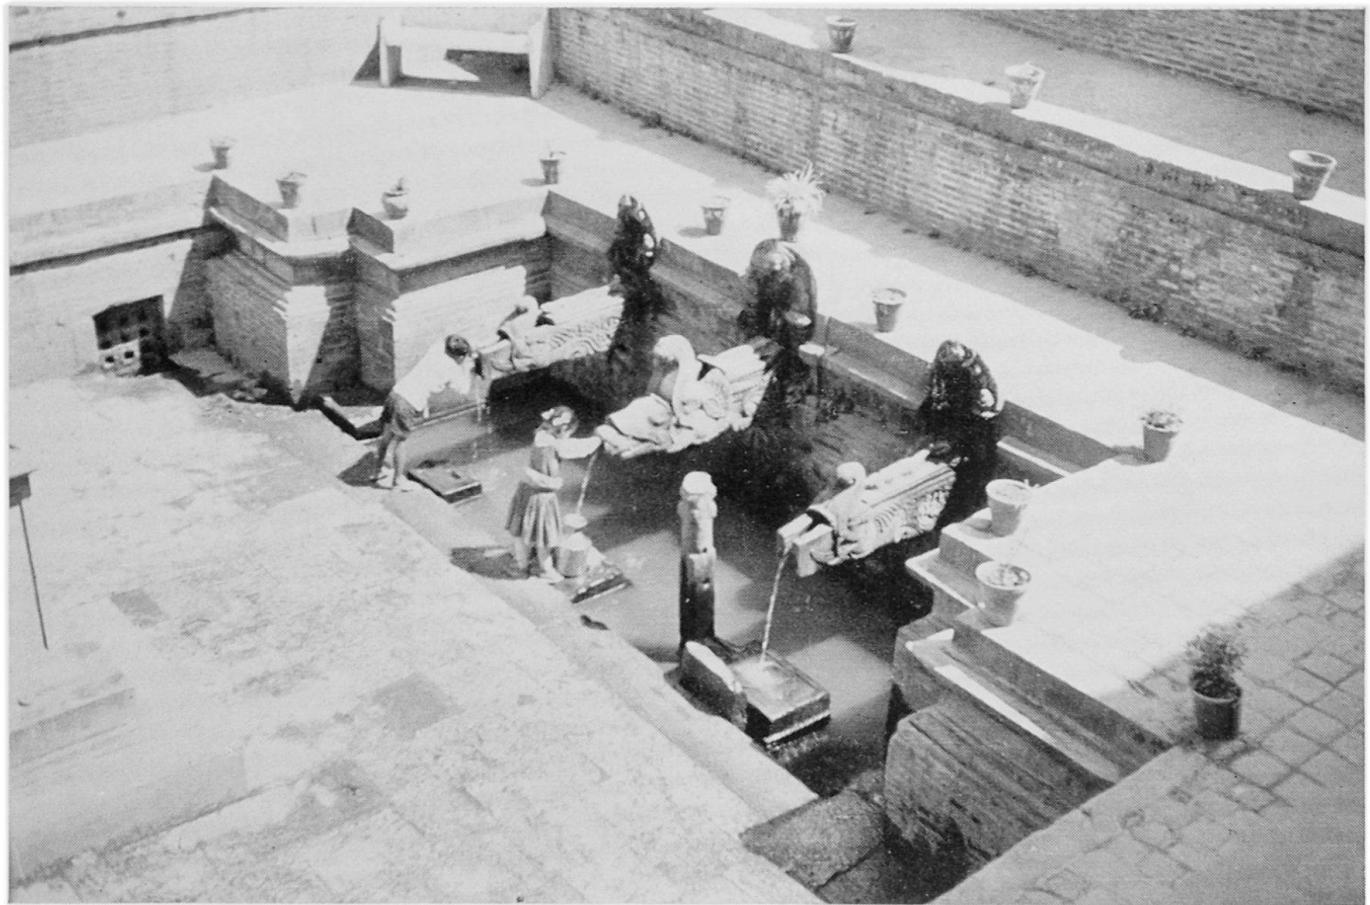
Abbildung 3. *Brunnenhof*. Der südlich vom Zentralplatz in Patan gelegene Brunnenhof vermittelt einen Eindruck von der Großzügigkeit dieser Anlagen. Drei mächtige aus einem einzigen Stein gehauene Wasserspeier. Aufnahme HB März 1971

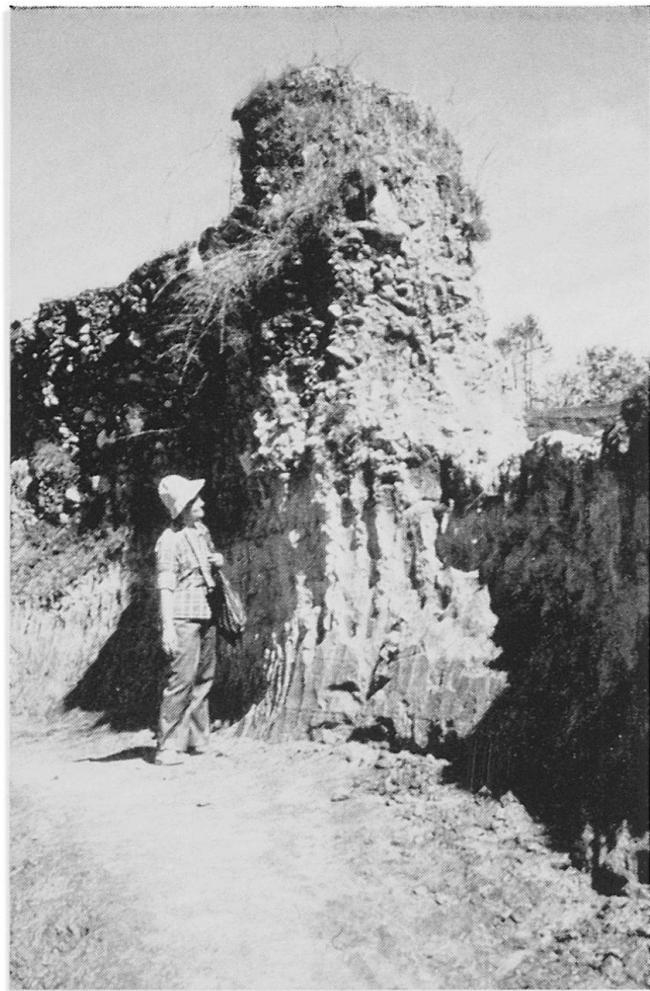
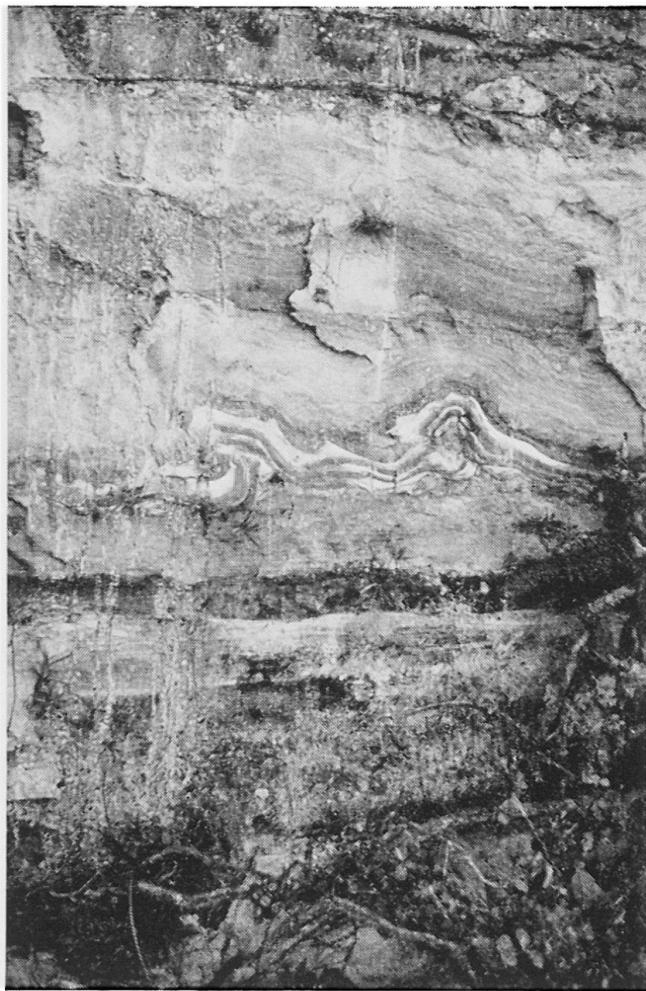
Abbildungen 4 und 5. *Details der geologischen Verhältnisse.* Links (Abb. 4) erkennt man die diskordante Auflagerung von Schottern der Patan-Serie auf die sogenannten Kalamati-Mergel. An der Auflagerungsfläche findet sich ein rostroter Bodenhorizont. Diese Aufnahme wurde etwa 200 m vom Gebirgsrand entfernt nw von Godaveri gemacht (März 1972). Abb. 5 (rechts) zeigt ein Beispiel der Strukturen, welche man in den Kalamati-Mergeln findet. Hier handelt es sich um synsedimentäre Rutschungen, welche zu Faltungen und Aufschiebungen führen. Aufnahme s von Bughmati. Höhe des Aufschlusses etwa 2 Meter (März 1972)
