Band: 27 (1972)

Artikel: Die Brunnen von Patan (Lalitpur), Nepal

Autor: Boesch, Hans

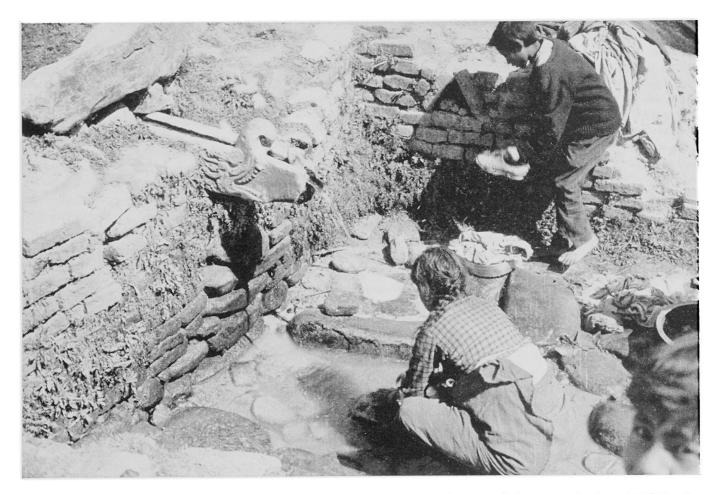
Abbildung 2. Quellfassung. Es handelt sich um eine kleinere Anlage östlich von Thecho (südlich des Kartenrandes), jedoch genau an der im Text beschriebenen Kontaktfläche von Mergeln und Schottern. Außer dem schön behauenen Wasserspeier beachte man auch die flachen Steine im «Trog», auf welchen die Wäsche durch Aufklatschen gereinigt wird. Töpfe zum Wegtragen von Verbrauchswasser. Aufnahme HB März 1971

An andern Stellen wird das Wasser längs der die Tar-Oberfläche begrenzenden Steilstufe in Brunnen gefaßt. Teilweise sind es zisternenähnliche Sammelschächte, häufig auch richtige Quellfassungen. In diesem Falle fließt das Wasser wie bei den schon erwähnten großen Brunnenhöfen aus kunstvoll aus Stein gehauenen Wasserspeiern dauernd aus.

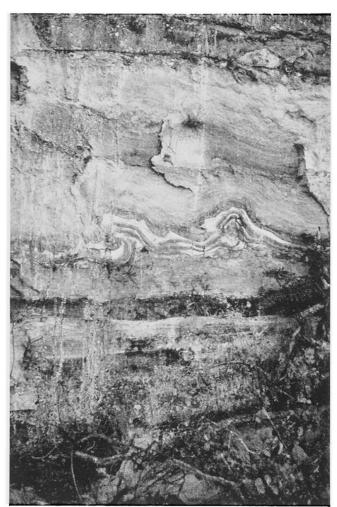
Abbildungen 4 und 5. Details der geologischen Verhältnisse. Links (Abb. 4) erkennt man die diskordante Auflagerung von Schottern der Patan-Serie auf die sogenannten Kalamati-Mergel. An der Auflagerungsfläche findet sich ein rostroter Bodenhorizont. Diese Aufnahme wurde etwa 200 m vom Gebirgsrand entfernt nw von Godaveri gemacht (März 1972). Abb. 5 (rechts) zeigt ein Beispiel der Strukturen, welche man in den Kalamati-Mergeln findet. Hier handelt es sich um synsedimentäre Rutschungen, welche zu Faltungen und Aufschiebungen führten. Aufnahme s von Bughmati. Höhe des Aufschlusses etwa 2 Meter (März 1972)
