Brunnenbau in Entwicklungsländern : Problematik der Technik am Beispiel Äthiopiens

Autor(en): **Langenegger, Otto**

Brunnenbau in Entwicklungsländern. Problematik der Technik am Beispiel Äthiopiens

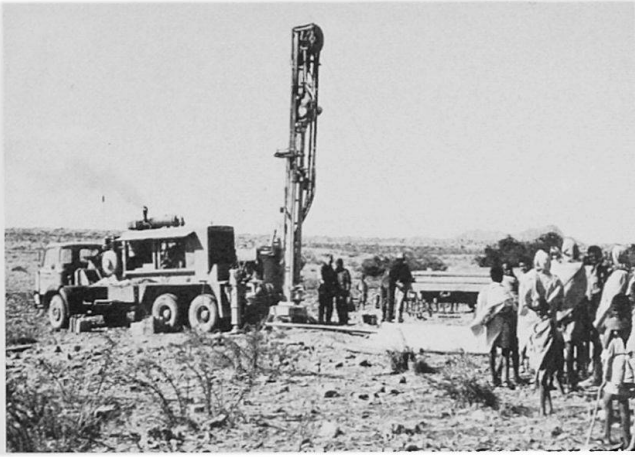
Abb.2: Einsatz einer Bohrmaschine in einer Höhe von 2200müM im Hochland der Tigre Provinz.

Das Bohrteam einer Hilfsorganisation hatte von 1974 bis 1976 mit Hilfe einer für hartes Festgestein spezialisierten Bohrmaschine insgesamt 49 Bohrlöcher abgeteuft bis in maximale Tiefen von 115 m (Abb.2). Von diesen Bohrlöchern konnten 15 als Brunnen ausgebaut werden (Abb.3).
