Zeitschrift: La galleria di base del San Gottardo. Ticino
Herausgeber: AlpTransit San Gottardo SA
Band: - (2003)
Heft: 2

Faido-Polmengo

Stato dei lavori

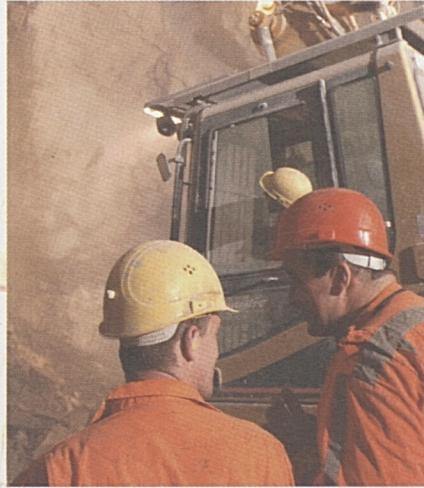
Foto sopra: nonostante la geologia a tratti difficile, nella stazione multifunzionale di Faido i lavori procedono a ritmo intenso.

Dal 4 marzo 2002, al cantiere di Faido-Polmengo è in corso lo scavo della stazione multifunzionale, che darà la possibilità ai convogli ferroviari di cambiare tubo per ragioni di sicurezza e di manutenzione. I lavori si svolgono con l'utilizzo dell'esplosivo, in attesa che le fresatrici esegano lo scavo dei circa 13 km da Bodio a Faido, per poi proseguire verso Sedrun. I lavori sono eseguiti dal Consorzio TAT. I fronti d'avanzamento in galleria sono cinque: tubi principali verso nord e sud e cunicolo laterale ovest verso sud.
