Zeitschrift: La galleria di base del San Gottardo. Ticino
Herausgeber: AlpTransit San Gottardo SA
Band: - (2003)
Heft: 2

Artikel: Faido-Polmengo : stato dei lavori
Autor: [s.n.]
DOI: <https://doi.org/10.5169/seals-419001>

Faido-Polmengo

Stato dei lavori

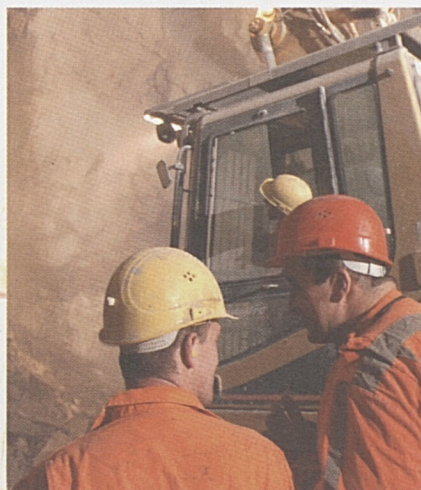
Foto sopra: nonostante la geologia a tratti difficile, nella stazione multifunzionale di Faido i lavori procedono a ritmo intenso.
