# Bodio-Polleggio

## Stato dei lavori

*A Bodio sono in funzione le due gigantesche fresatrici nei due tubi della Galleria di base del San Gottardo. Parallelamente, volgono al termine i lavori nella tratta in materiale sciolto della Ganna di Bodio e nella galleria artificiale. Il cantiere sta a poco a poco assumendo la sua forma standard che rimarrà tale fino al termine dei lavori di scavo.*

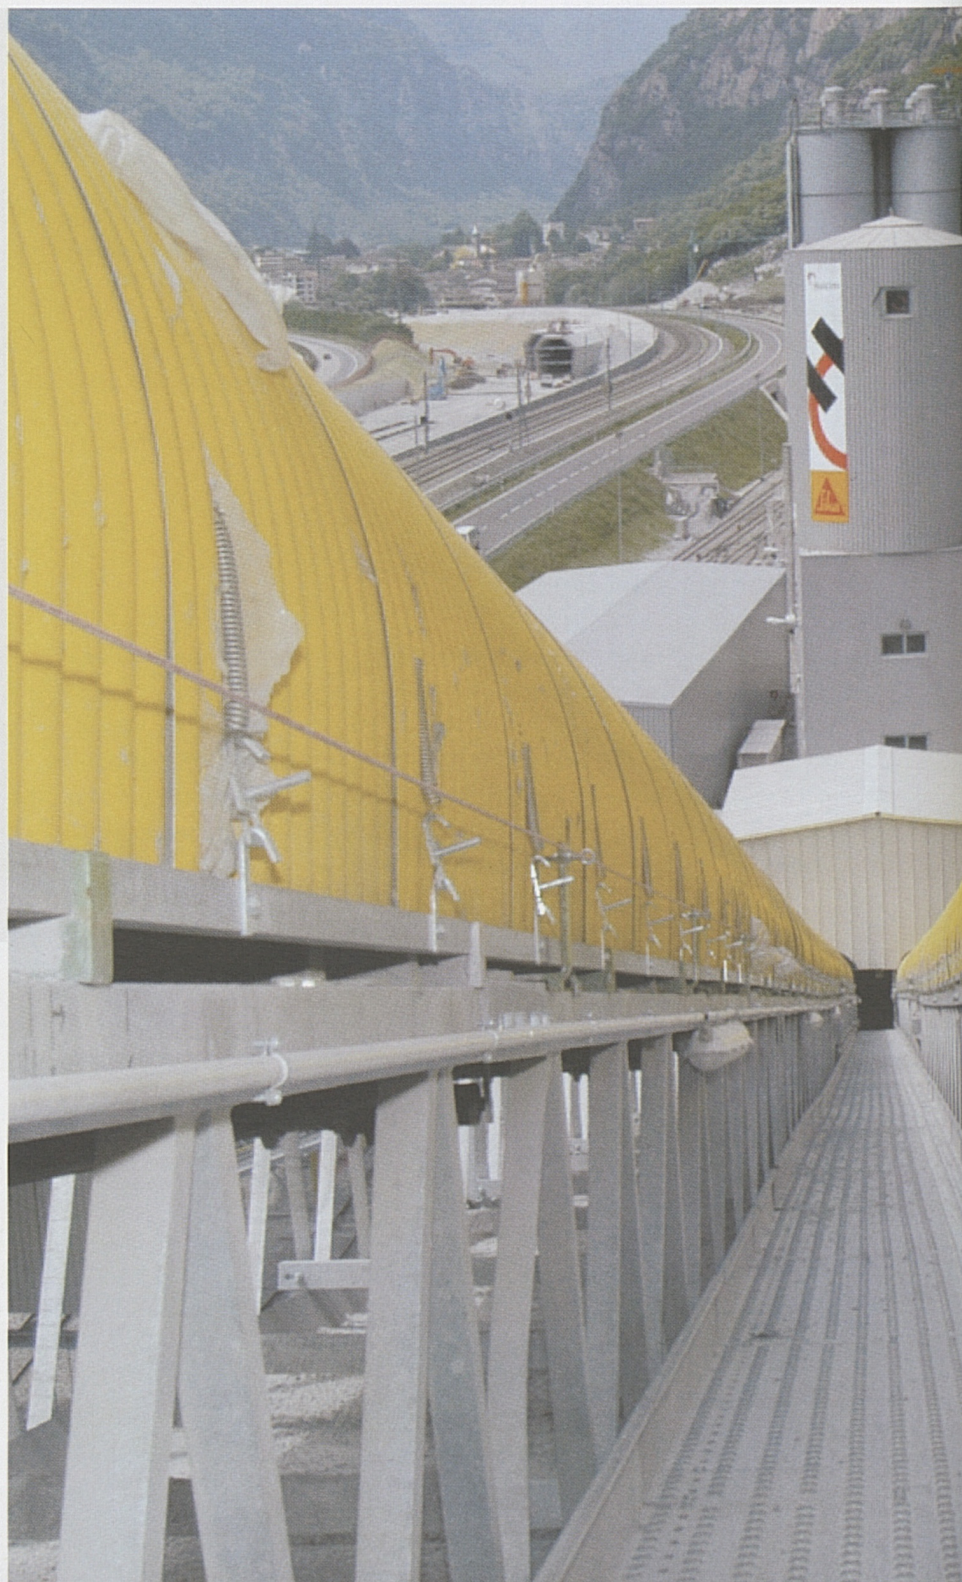
*Nella foto a fianco: le installazioni esterne sono ormai operative. Vista verso nord.*

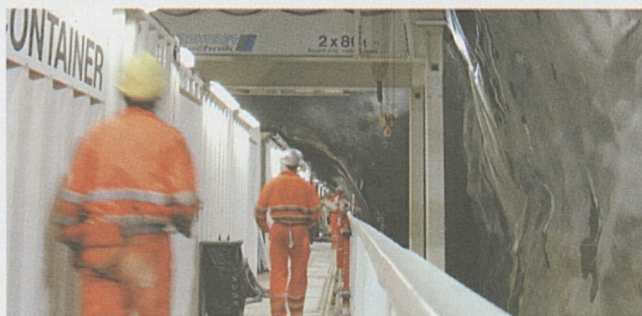
*Nelle foto sopra: entrambe le fresatrici scavano in direzione di Faido nei due tubi della Galleria di base. Fondamentali sono pure i lavori di manutenzione (in alto) e le strutture di sicurezza (sopra, uno dei container di salvataggio).*

Entrambe le gigantesche fresatrici, montate in galleria negli scorsi mesi, sono all'opera. Come già riportato nello scorso numero, la prima fresatrice (tubo est) era stata avviata il 7 novembre 2002.

Nel mese di febbraio 2003 è partita pure la seconda macchina (tubo ovest). Nel complesso, i lavori avanzano, nonostante la presenza di una zona geologica difficile che in parte rallenta gli scavi. Questa formazione rocciosa era attesa: i sondaggi preliminari ne avevano indicato la presenza, confermata ora dai lavori di scavo. Parallelamente vengono eseguiti tutti gli altri lavori volti ad assicurare la roccia (posa delle centine e delle reti metalliche, ancoraggi, getto del calcestruzzo spruzzato). In presenza della zona geologica disturbata, caratterizzata da rocce fratturate e friabili, prima di continuare con lo scavo è necessario un maggior lavoro per le opere di assicurazione della zona degli scavi. Sono in corso sondaggi geologici per definire l'estensione della zona di disturbo, che è la prima incontrata dalla partenza delle fresatrici da Bodio. L'esperienza accumulata per fronteggiare le attuali difficoltà servirà verosimilmente per il futuro: nei 57 km della Galleria di base del San Gottardo sono infatti attese circa 90 zone di disturbo. Fino all'inizio di giugno 2003, la fresatrice nel tubo est aveva scavato circa 400 m, quella nel tubo ovest circa 950 m.
