Faido-Polmengo stato dei lavori

Zeitschrift: **La galleria di base del San Gottardo. Ticino**

Faido-Polmengo

Stato dei lavori

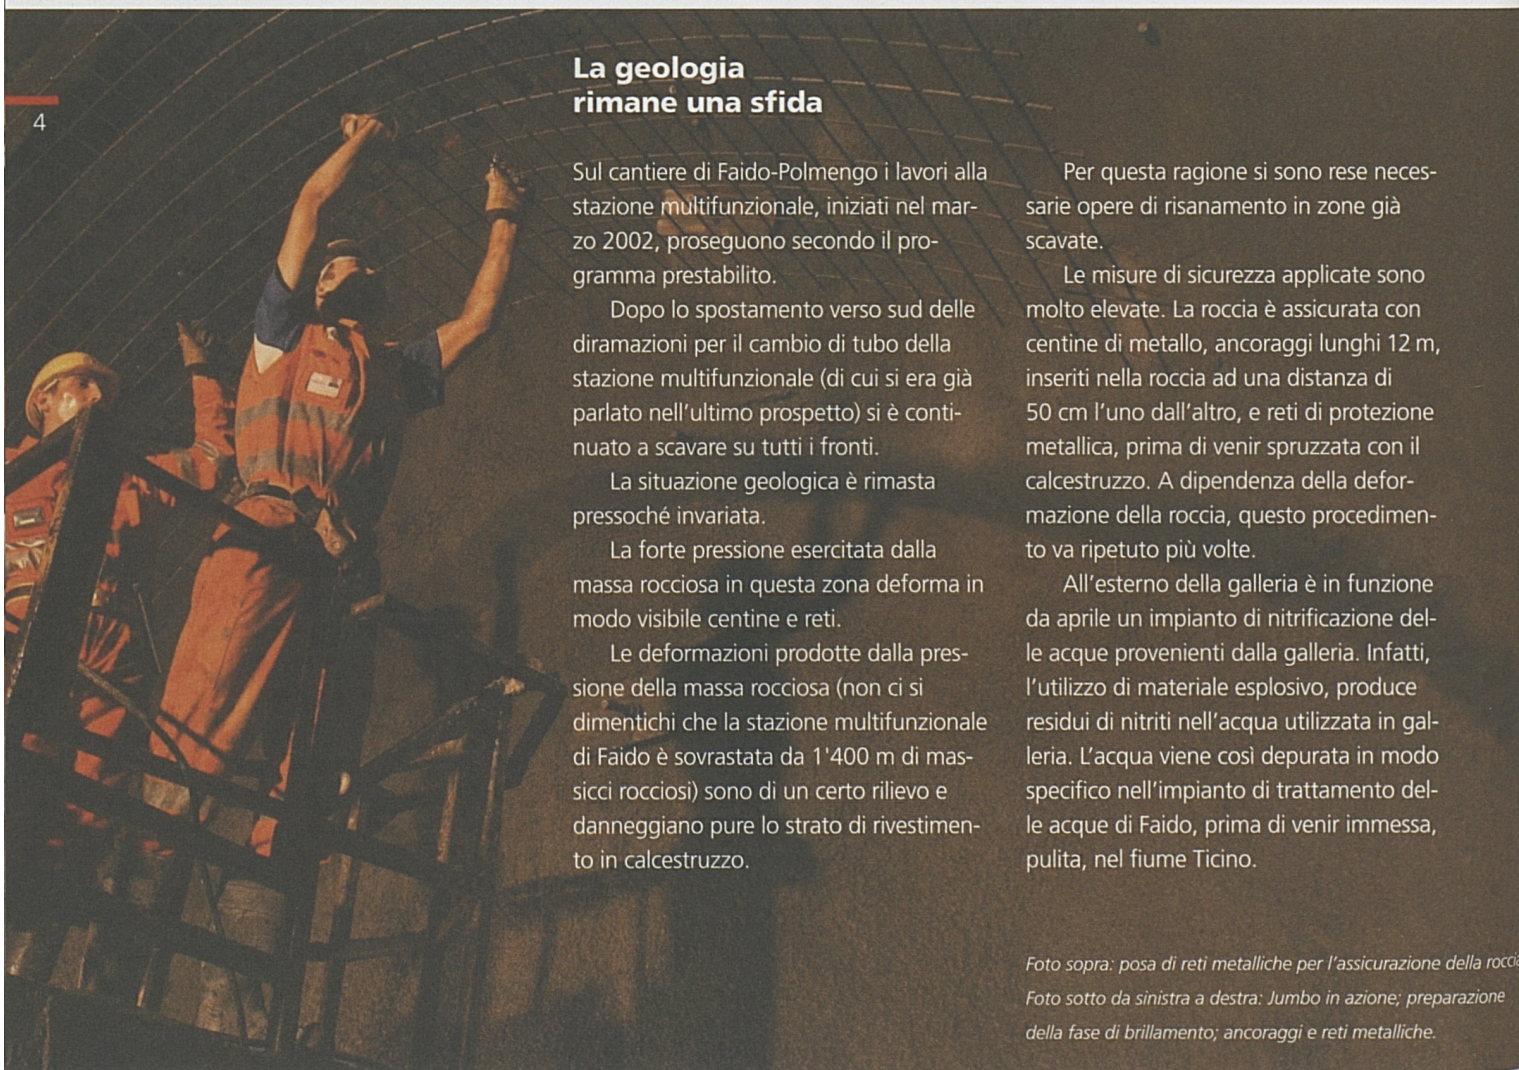
*Foto sopra: posa di reti metalliche per l'assicurazione della roccia.
Foto sotto da sinistra a destra: Jumbo in azione; preparazione della fase di brillamento; ancoraggi e reti metalliche.*

Le misure di sicurezza applicate sono molto elevate. La roccia è assicurata con centine di metallo, ancoraggi lunghi 12 m, inseriti nella roccia ad una distanza di 50 cm l'uno dall'altro, e reti di protezione metallica, prima di venir spruzzata con il calcestruzzo. A dipendenza della deformazione della roccia, questo procedimento va ripetuto più volte.
