Zeitschrift: La galleria di base del San Gottardo. Ticino
Herausgeber: AlpTransit San Gottardo SA
Band: - (2004)
Heft: 1

Artikel: Faido-Polmengo stato dei lavori
Autor: [s.n.]
DOI: <https://doi.org/10.5169/seals-419010>

Faido-Polmengo

Stato dei lavori

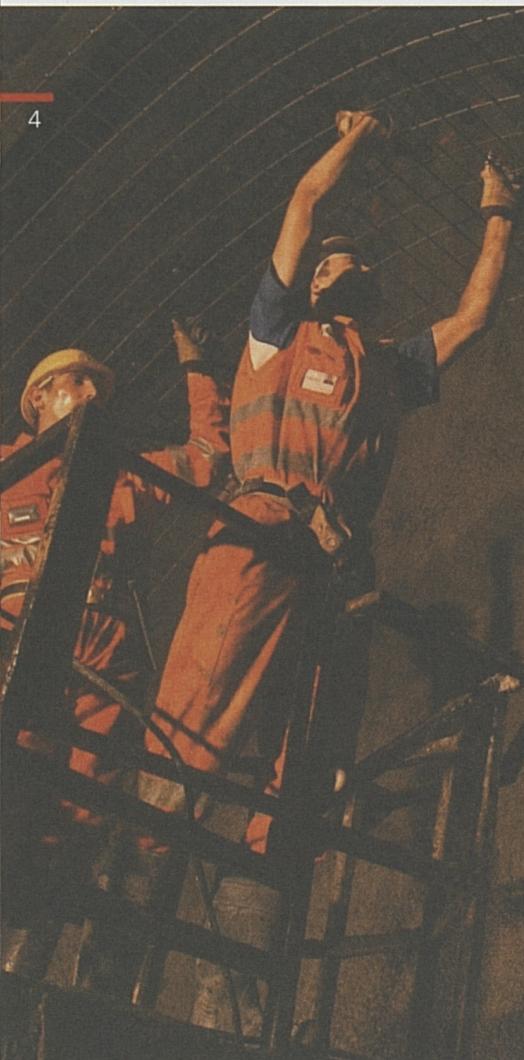
Foto sopra: posa di reti metalliche per l'assicurazione della roccia.

Le misure di sicurezza applicate sono molto elevate. La roccia è assicurata con centine di metallo, ancoraggi lunghi 12 m, inseriti nella roccia ad una distanza di 50 cm l'uno dall'altro, e reti di protezione metallica, prima di venir spruzzata con il calcestruzzo. A dipendenza della deformazione della roccia, questo procedimento va ripetuto più volte.

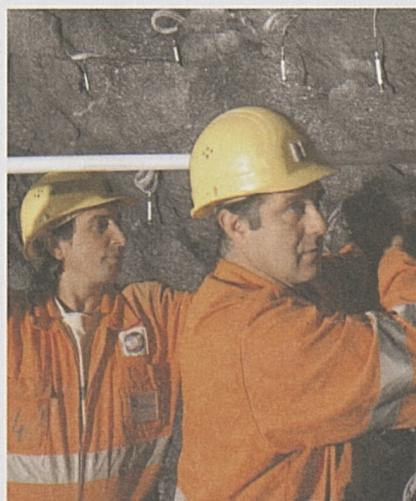
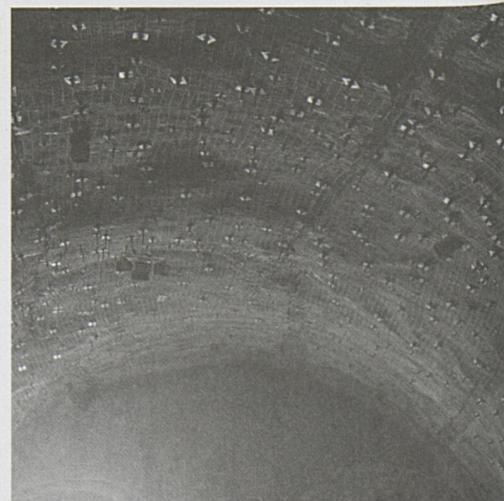
Foto sotto da sinistra a destra: Jumbo in azione; preparazione della fase di brillamento; ancoraggi e reti metalliche.
