Artikel: Bodio-Pollegio stato dei lavori
Autor: [s.n.]
DOI: <https://doi.org/10.5169/seals-419031>

Bodio-Polleggio

Stato dei lavori

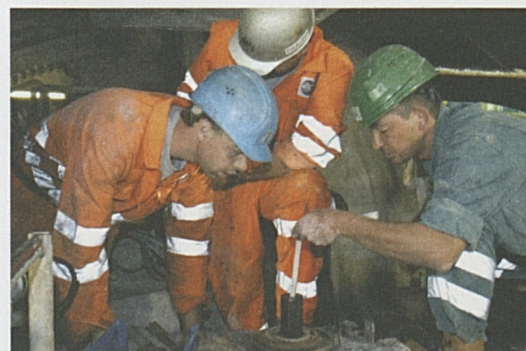
Foto sopra: lavori in galleria a Bodio.

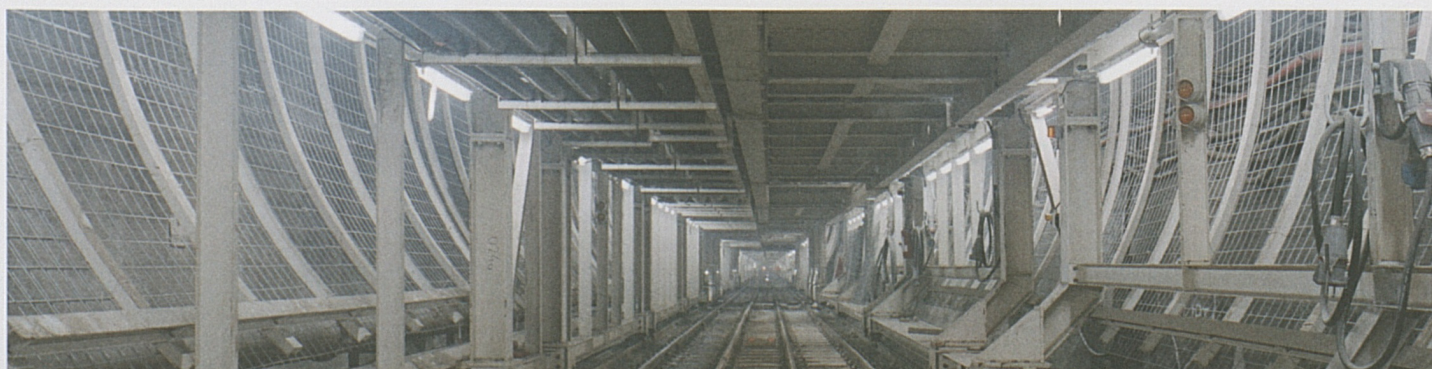
Foto sotto: panoramica di galleria all'interno del "Wurm".

Alle fresatrici che scavano al fronte segue, ad una distanza di ca. 3 km, il cosiddetto "bruco", o "wurm" (così chiamato per il suo particolare movimento di avanzamento, che ricorda, in natura, quello del bruco).

seguenti funzioni: dapprima rende liscia la superficie della volta con il calcestruzzo spruzzato che è stato applicato in fase di avanzamento quale misura per assicurare la roccia. A ciò segue la posa di un'impermeabilizzazione in PVC, per evitare infiltrazioni di acqua in galleria. In secondo luogo il "Wurm" serve ad applicare l'anello in calcestruzzo gettato in un cassero metallico, il cui scopo è di sostenere la roccia. Il "Wurm" garantisce inoltre l'accesso all'avanzamento con i trenini di servizio. Serve pure a far passare, tramite grosse tubazioni, acqua ed elettricità alla fresatrice.
