**Artikel:** Bodio-Pollegio stato dei lavori  
**Autor:** [s.n.]  
**DOI:** <https://doi.org/10.5169/seals-419031>

# Bodio-Pollegio

## Stato dei lavori

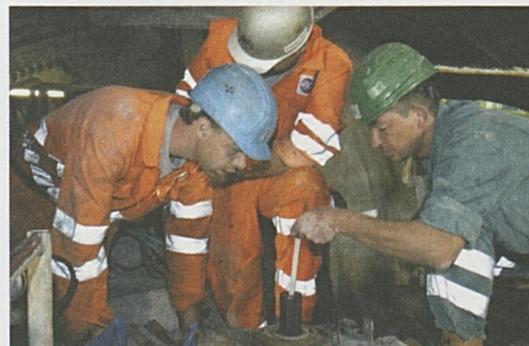
Foto sopra: lavori in galleria a Bodio.

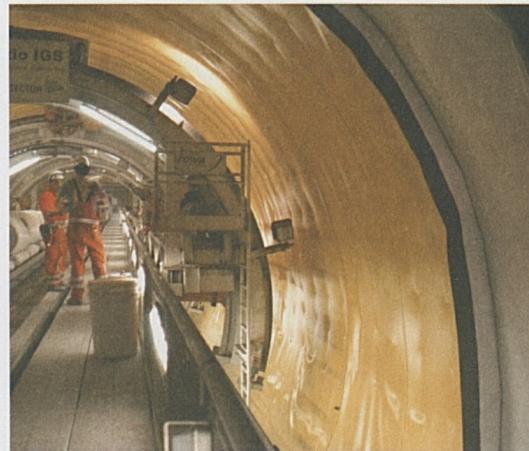
Foto sotto: dettaglio dei lavori di impermeabilizzazione.

seguenti funzioni: dapprima rende liscia la superficie della volta con il calcestruzzo spruzzato che è stato applicato in fase di avanzamento quale misura per assicurare la roccia. A ciò segue la posa di un'impermeabilizzazione in PVC, per evitare infiltrazioni di acqua in galleria. In secondo luogo il "Wurm" serve ad applicare l'anello in calcestruzzo gettato in un cassero metallico, il cui scopo è di sostenere la roccia. Il "Wurm" garantisce inoltre l'accesso all'avanzamento con i trenini di servizio. Serve pure a far passare, tramite grosse tubazioni, acqua ed elettricità alla fresatrice.

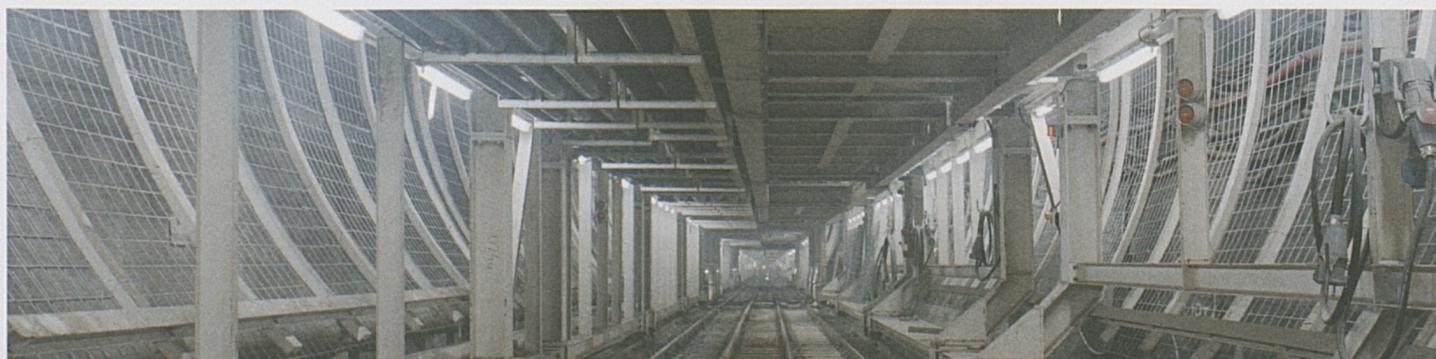
Foto sotto: panoramica di galleria all'interno del "Wurm".

Alle fresatrici che scavano al fronte segue, ad una distanza di ca. 3 km, il cosiddetto "bruco", o "wurm" (così chiamato per il suo particolare movimento di avanzamento, che ricorda, in natura, quello del bruco).
