Zeitschrift: AlpTransit in Ticino
Herausgeber: AlpTransit San Gottardo SA
Band: - (2005)
Heft: 1

Artikel: Faido-Polmengo stato dei lavori
Autor: [s.n.]
DOI: <https://doi.org/10.5169/seals-419030>

Faido-Polmengo

Stato dei lavori

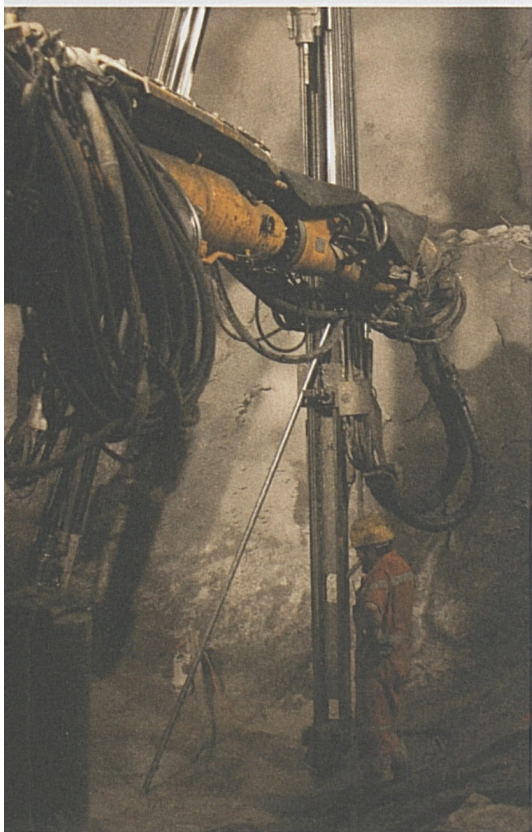
Foto sopra: perforatrice jumbo al lavoro.

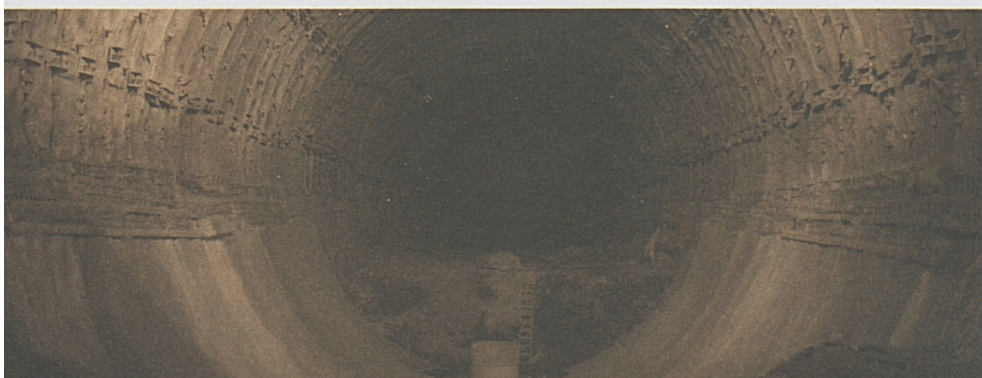
Foto sotto: avanzamento nel tubo ovest verso nord, parte di galleria rifatta.

L'avanzamento nel tubo ovest verso nord, particolarmente difficoltoso a causa di non indifferenti fenomeni di roccia spingente, è stato reso ancora più complesso da forti deformazioni della roccia che hanno richiesto il rifacimento di 125 metri di rivestimento di galleria. Centine, reti metalliche, ancoraggi e calcestruzzo sono stati tolti, il profilo della galleria è stato allargato e più importanti misure per resistere alla roccia sono state applicate. Inoltre, per permettere una maggiore "elasticità" e libertà di movimento alla roccia, sono stati inseriti dei pistoni metallici che si incastrano dinamicamente uno nell'altro, evitando così al calcestruzzo di sovrapporsi. All'interno di questo cantiere, dove si lavora su sei fronti con sei squadre di minatori con il metodo tradizionale di scavo tramite esplosivo, vengono applicate le più avanzate tecniche di ingegneria.

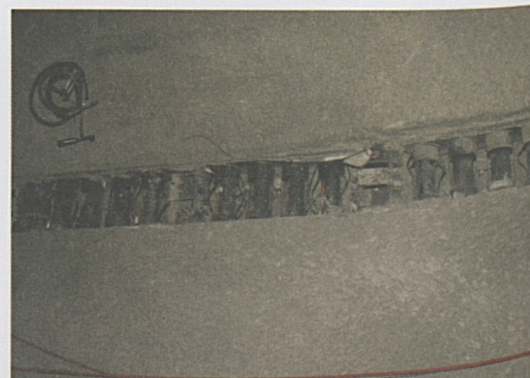
Foto sotto: dettaglio dei pistoni metallici.
