Artikel: Faido-Polmengo stato dei lavori
Autor: [s.n.]
DOI: <https://doi.org/10.5169/seals-419030>

Faido-Polmengo

Stato dei lavori

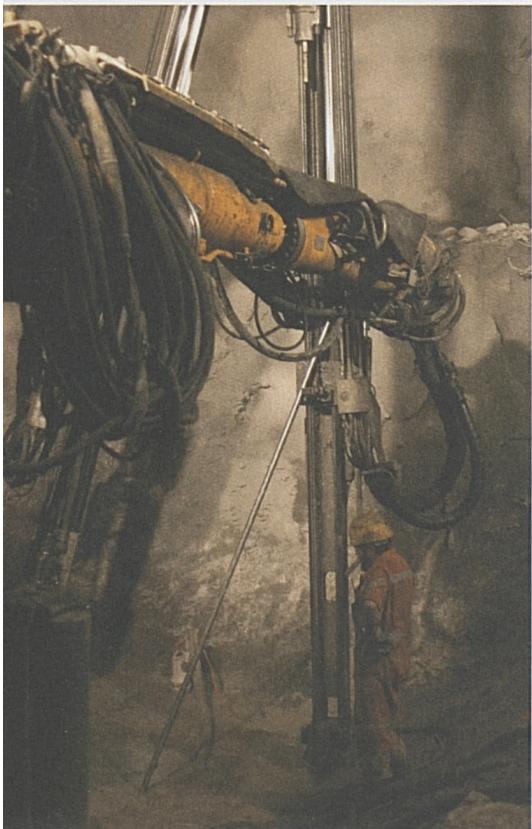
Foto sopra: perforatrice jumbo al lavoro.

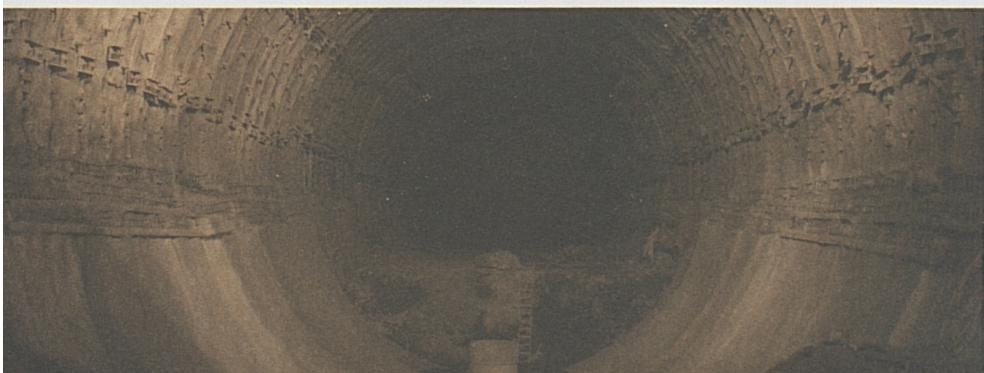
Foto sotto: avanzamento nel tubo ovest verso nord, parte di galleria rifatta.

L'avanzamento nel tubo ovest verso nord, particolarmente difficoltoso a causa di non indifferenti fenomeni di roccia spingente, è stato reso ancora più complesso da forti deformazioni della roccia che hanno richiesto il rifacimento di 125 metri di rivestimento di galleria. Centine, reti metalliche, ancoraggi e calcestruzzo sono stati tolti, il profilo della galleria è stato allargato e più importanti misure per resistere alla roccia sono state applicate. Inoltre, per permettere una maggiore "elasticità" e libertà di movimento alla roccia, sono stati inseriti dei pistoni metallici che si incastrano dinamicamente uno nell'altro, evitando così al calcestruzzo di sovrapporsi. All'interno di questo cantiere, dove si lavora su sei fronti con sei squadre di minatori con il metodo tradizionale di scavo tramite esplosivo, vengono applicate le più avanzate tecniche di ingegneria.

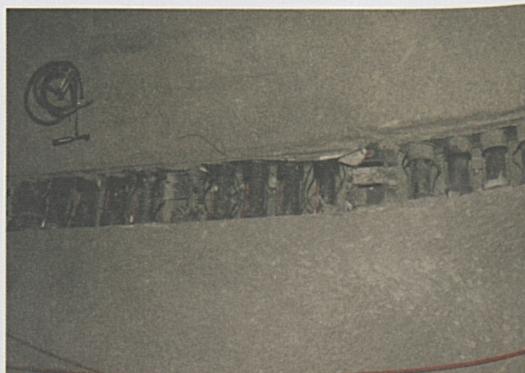
Foto sotto: dettaglio dei pistoni metallici.
