Zeitschrift: AlpTransit in Ticino

Artikel: Comparto di Bodio stato dei lavori

Comparto di Bodio

Impegnativi lavori di riprofilatura a Bodio

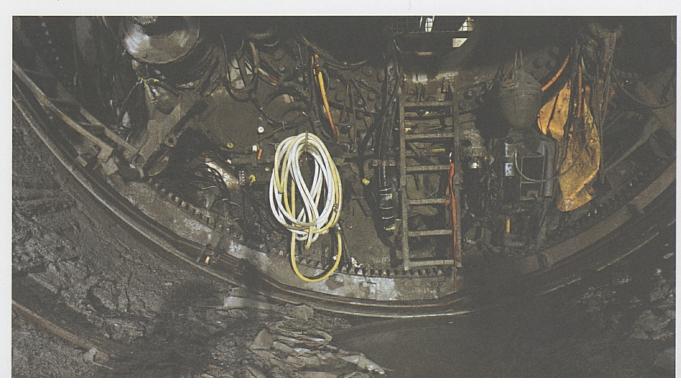
Foto sopra: i lavori di riprofilatura in corso. Foto sotto: parte della testa della fresa.

Dopo il passaggio delle fresatrici, su una lunghezza di circa 380 metri nel tubo est e di 640 nel tubo ovest, la volta della galleria si è deformata radialmente di 10-25 cm nei due tubi, nonostante l'applicazione di misure di contenimento quali ancoraggi e calcestruzzo proiettato. Si è quindi reso necessario riprofilare la sezione della galleria per ottenere lo spazio utile necessario. Per questo motivo i lavori di creazione del rivestimento definitivo sono tuttora sospesi. Resta ancora da rivestire 2900 metri nel tubo est e 2400 metri nel tubo ovest. Malgrado la notizia della riprofilatura abbia fatto il giro della stampa svizzera, bisogna comunque sottolineare che questo tipo di interventi è piuttosto comune nelle costruzioni sotterranee e viene eseguito ogniqualvolta si presenta il fenomeno di roccia spingente. Al momento l'avanzamento è di 2 metri al giorno. Visti i macchinari speciali utilizzati, la galleria, nella zona dove stanno avvenendo i lavori di riprofilatura, è particolarmente stretta, ciò che rende ulteriormente complicati i lavori. Sono però state applicate ulteriori misure di sicurezza, considerato che i treni di servizio in transito sono circa 50-70 al giorno. I lavori di riprofilatura non avranno alcuna ripercussione sul programma generale dei lavori. Una notizia positiva si può comunque menzionare: l'80% del rivestimento della volta (compresa l'isolazione) è già stato completato.
