Artikel: Comparto di Bodio stato dei lavori
Autor: [s.n.]
DOI: <https://doi.org/10.5169/seals-419079>

Comparto di Bodio

Stato dei lavori

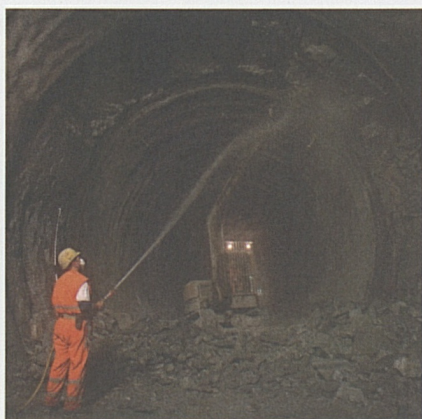
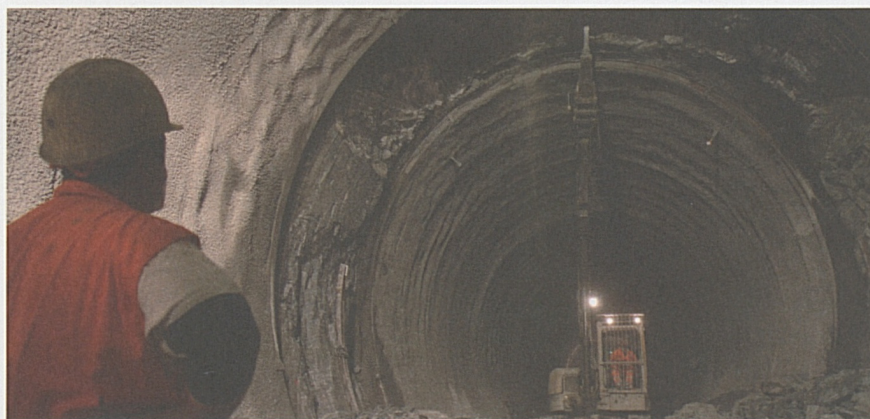
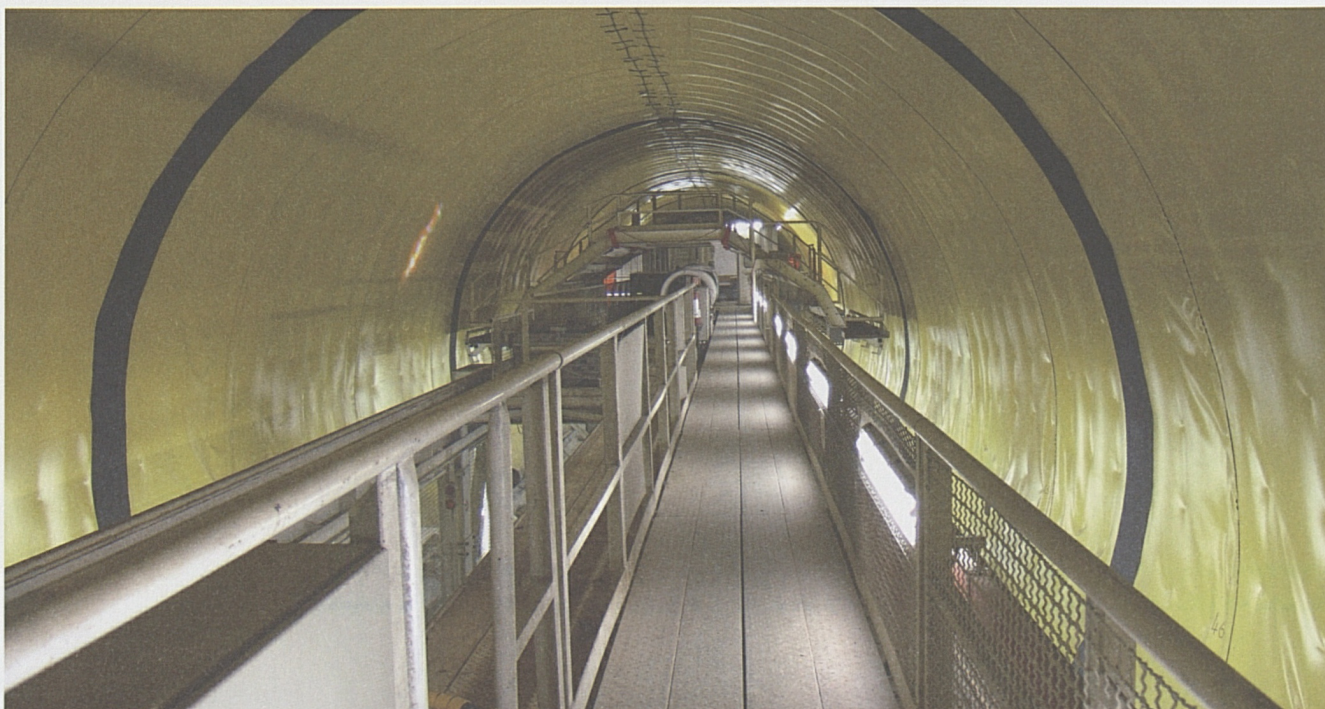
Lavori di riprofilatura (sopra) e rivestimento (sotto).

4 Nel corso dell'autunno del 2006 sono iniziati a Bodio i lavori di riprofilatura, resi necessari da fenomeni di roccia spingente. Questi fenomeni, del resto già osservati nel corso dello scavo con la fresa, hanno causato dei restringimenti della volta. Su una lunghezza di circa 320 m nel tubo est e di circa 640 m nel tubo ovest la volta della galleria si è in-

fatti deformata radialmente di 10-25 cm nei due tubi. Ciò è avvenuto malgrado fossero state applicate delle misure di contenimento di tali deformazioni, quali ancoraggi e calcestruzzo spruzzato. In questi tronconi di galleria si è dunque reso necessario riprofilare (= allargare il profilo) la sezione della galleria per ottenere lo spazio necessario alla posa delle

Entro i primi mesi del 2008 questi lavori saranno terminati. Parallelamente a queste opere si sta lavorando al rivestimento isolante della volta. Ben oltre l'80% è già stato completato ed è pronto ad accogliere l'infrastruttura della tecnica ferroviaria.
