**Zeitschrift:** AlpTransit in Ticino  
**Herausgeber:** AlpTransit San Gottardo SA  
**Band:** - (2011)  
**Heft:** 2

**Artikel:** Galleria di base del San Gottardo : stato dei lavori  
**Autor:** [s.n.]  
**DOI:** <https://doi.org/10.5169/seals-419121>

# Galleria di base del San Gottardo

## Stato dei lavori

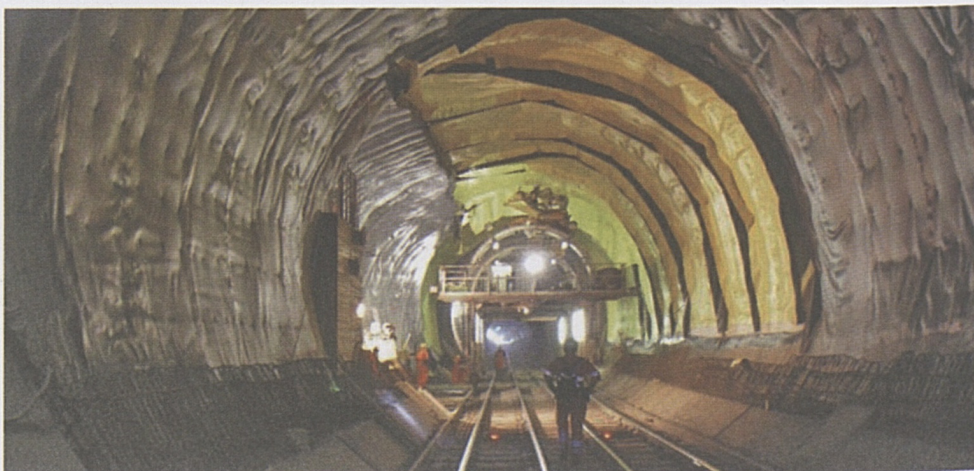
*Applicazione isolamento.*

Nel tubo est il betonaggio della volta è stato terminato. I tubi della galleria a cielo aperto vengono rivestiti con pellicola impermeabile.
