Zeitschrift: AlpTransit in Ticino
Herausgeber: AlpTransit San Gottardo SA
Band: - (2011)
Heft: 2

Artikel: Galleria di base del San Gottardo : stato dei lavori
Autor: [s.n.]
DOI: <https://doi.org/10.5169/seals-419121>

Galleria di base del San Gottardo

Stato dei lavori

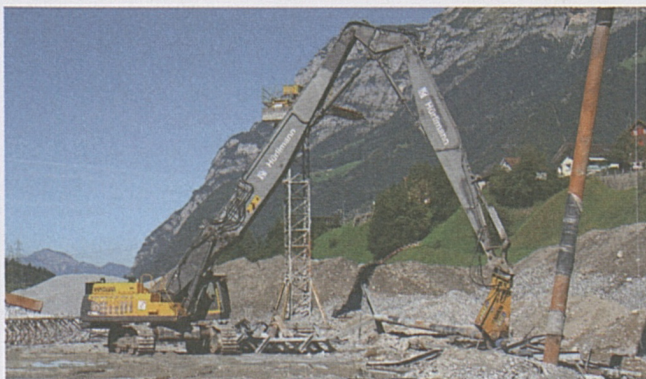
Amsteg: lavori di smontaggio.

C'è aria di cambiamento ad Amsteg. L'impianto per la produzione del calcestruzzo e quello del trattamento dell'acqua sono stati smontati. Nel cunicolo d'accesso sono in corso i lavori di getto del calcestruzzo.

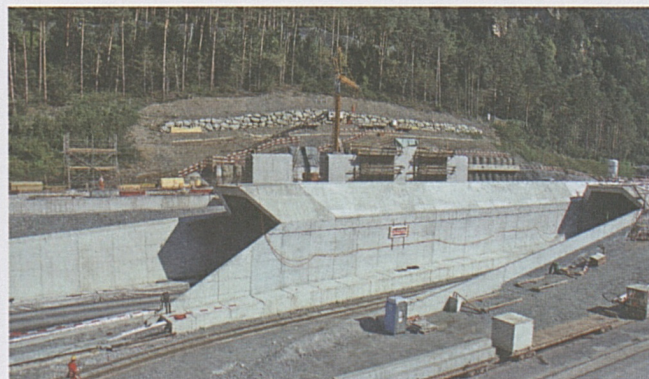
Erstfeld: galleria a cielo aperto.

Nel tubo est il betonaggio della volta è stato terminato. I tubi della galleria a cielo aperto vengono rivestiti con pellicola impermeabile.
