**Zeitschrift:** Der Gotthard-Basistunnel. Uri  
**Herausgeber:** AlpTransit Gotthard AG  
**Band:** - (2009)  
**Heft:** 1

# Rekultivierungen

## Böden wieder in gutem Zustand

**Gelungene Rekultivierungen im Teilabschnitt Altdorf/Rynächt: Im März 2009 konnten die letzten rekultivierten Flächen des Werkleitungstrassees West an die Grundeigentümer zurückgegeben werden. Dabei zeigte sich, dass sich die Art der Rekultivierung und der Folgebewirtschaftung bestens bewährt haben.**

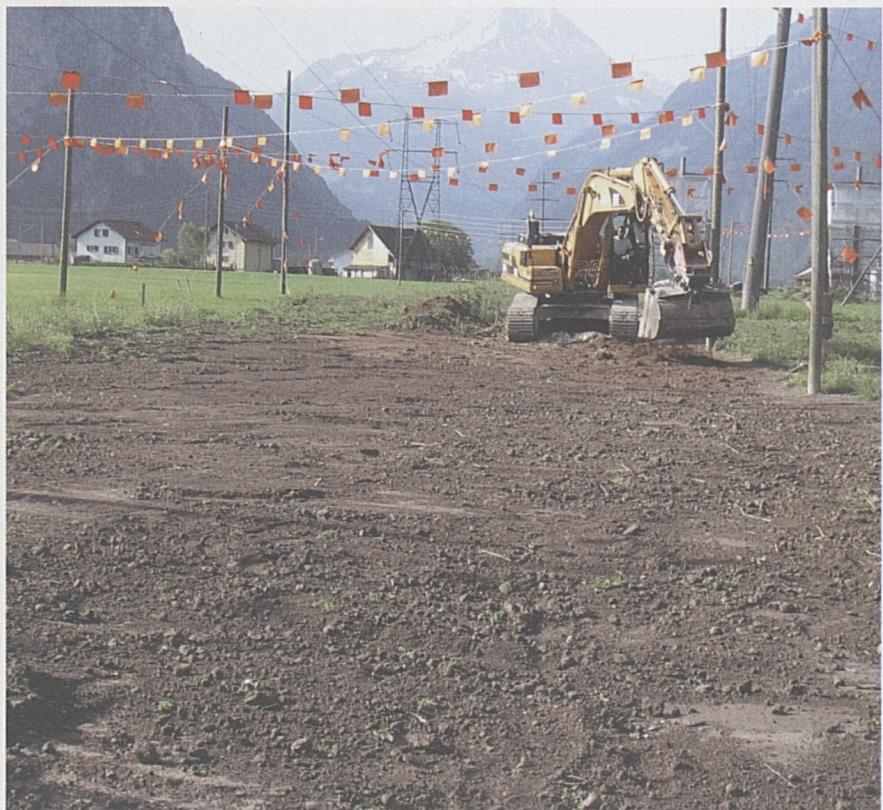
Rückbau der Baupisten, ohne dass der Boden direkt befahren werden muss.

Ausgangslagen. So musste im Grabenbereich der Boden neu aufgebaut werden. Damit die neu verlegten Leitungen und Schächte keine Stauschicht für das Wasser bilden, wurden diese mit gut durchlässigem Kies eingehüllt. Anschliessend wurde der Graben mit dem seitlich zwischengelagerten Aushubmaterial weiter aufgefüllt. Auf dem Aushubmaterial folgten nacheinander der Unter- und der Oberboden. Danach konnten das überschüssige Aushubmaterial abtransportiert und die Baupisten zurückgebaut werden.

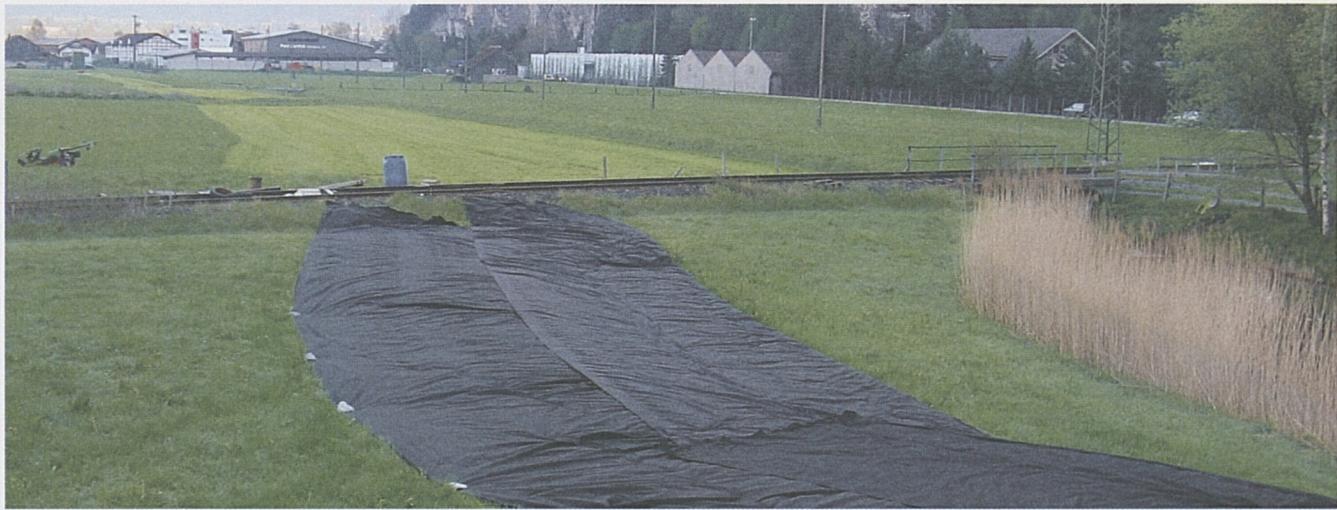
Der erste Schritt zur späteren Rekultivierung: Nachdem das Gras geschnitten und das Trennvlies ausgelegt ist, kann die Baupiste geschüttet werden.

Die Baustelle umfasste drei Teilbereiche, in denen der Boden auf unterschiedliche Art und Weise beansprucht wurde. Im Grabenbereich wurden die Werkleitungen verlegt, sodass hier der Boden komplett abgetragen werden musste. Neben dem Graben wurde eine Baupiste direkt auf den gewachsenen Boden geschüttet. Diese Baupisten ermöglichen allen Fahrzeugen und Materialtransportern die Zufahrt zum aktuellen Arbeitsort. An verschiedenen Zufahrtsstellen wurden zudem grössere Installationsplätze geschüttet, auf welchen Baubaracken installiert und Baumaterialien zwischengelagert werden konnten. Entlang der Baupisten diente ein rund zehn Meter breiter Streifen als Aushub- und Humuszwischenlager.

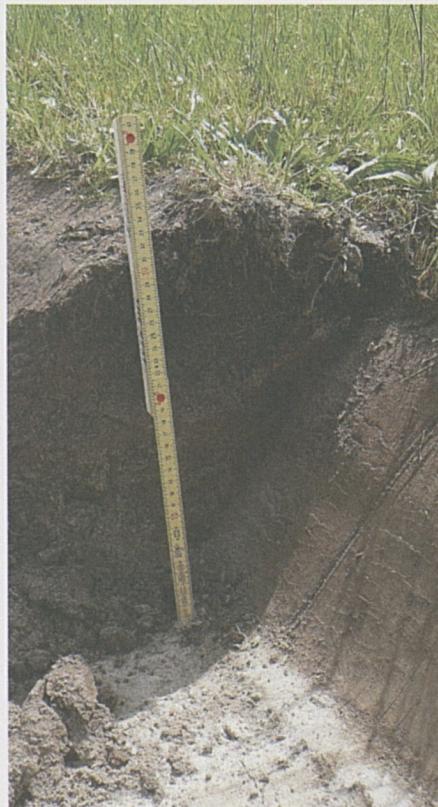
Kontrolle des Humusabtrags.

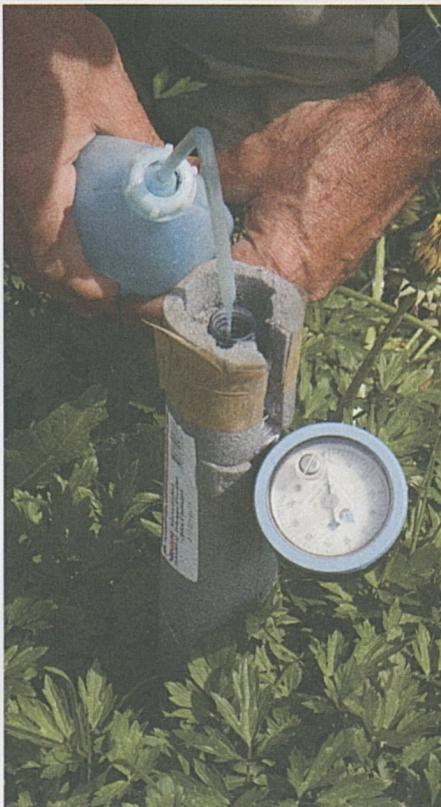
Feuchtigkeitsmessung im Boden.

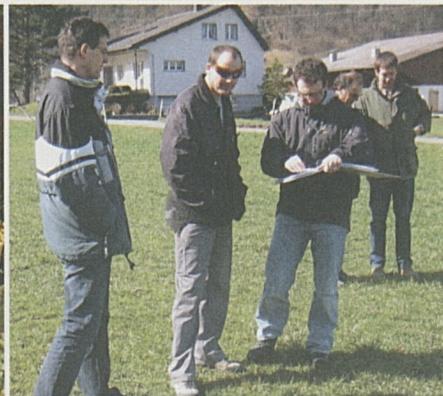
Die rekultivierten Böden werden beurteilt und abgenommen.

Nach Ablauf des dritten Folgebewirtschaftungsjahres wurden das Pflanzenaufkommen und der Zustand der rekultivierten Flächen durch Fachpersonen der Umweltbaubegleitung und der Behörden

als gut beurteilt. Aus diesem Grund wurden im März 2009 mit den Eigentümern Schlussabnahmen durchgeführt. Damit wurden die rekultivierten Flächen aus der Folgebewirtschaftung entlassen und definitiv in die Verantwortung des Eigentümers übergeben.
