Zeitschrift: Der Gotthard-Basistunnel. Uri

Artikel: Rekultivierungen: Böden wieder in gutem Zustand

Rekultivierungen Böden wieder in gutem Zustand

Gelungene Rekultivierungen im Teilabschnitt Altdorf/Rynächt: Im März 2009 konnten die letzten rekultivierten Flächen des Werkleitungstrassees West an die Grundeigentümer zurückgegeben werden. Dabei zeigte sich, dass sich die Art der Rekultivierung und der Folgebewirtschaftung bestens bewährt haben.

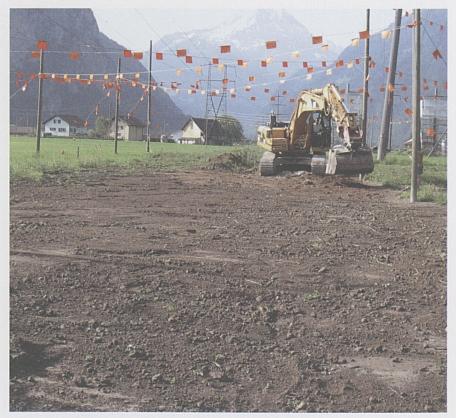
Rückbau der Baupisten, ohne dass der Boden direkt befahren werden muss.

Für die Instandstellung der beanspruchten Flächen und Böden – die Rekultivierung – ergaben sich somit je nach Baustellenbereich verschiedene Ausgangslagen. So musste im Grabenbereich der Boden neu aufgebaut werden. Damit die neu verlegten Leitungen und Schächte keine Stauschicht für das Wasser bilden, wurden diese mit gut durchlässigem Kies eingehüllt. Anschliessend wurde der Graben mit dem seitlich zwischengelagerten Aushubmaterial weiter aufgefüllt. Auf dem Aushubmaterial folgten nacheinander der Unter- und der Oberboden. Danach konnten das überschüssige Aushubmaterial abtransportiert und die Baupisten zurückgebaut werden.

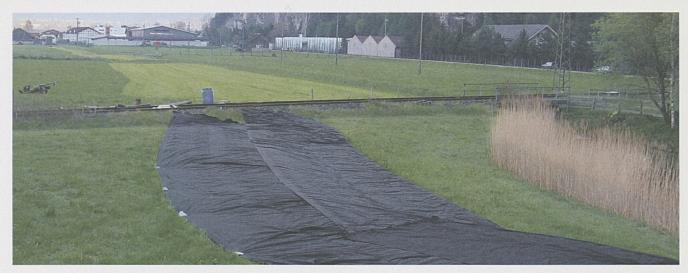
Der erste Schritt zur späteren Rekultivierung: Nachdem das Gras geschnitten und das Trennvlies ausgelegt ist, kann die Baupiste geschüttet werden.

Die Baustelle umfasste drei Teilbereiche, in denen der Boden auf unterschiedliche Art und Weise beansprucht wurde. Im Grabenbereich wurden die Werkleitungen verlegt, sodass hier der Boden komplett abgetragen werden musste. Neben dem Graben wurde eine Baupiste direkt auf den gewachsenen Boden geschüttet. Diese Baupisten ermöglichten allen Fahrzeugen und Materialtransportern die Zufahrt zum aktuellen Arbeitsort. An verschiedenen Zufahrtsstellen wurden zudem grössere Installationsplätze geschüttet, auf welchen Baubaracken installiert und Baumaterialien zwischengelagert werden konnten. Entlang der Baupisten diente ein rund zehn Meter breiter Streifen als Aushub- und Humuszwischenlager.

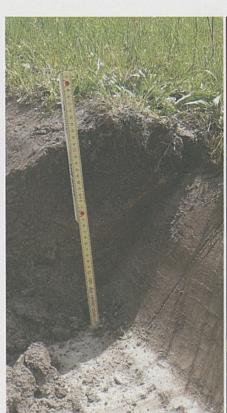
Kontrolle des Humusabtrags.

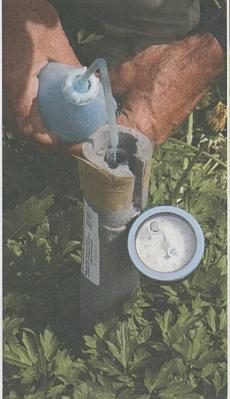
Feuchtigkeitsmessung im Boden.
