**Zeitschrift:** Jahresbericht / Gesellschaft Pro Vindonissa  
**Herausgeber:** Gesellschaft Pro Vindonissa  
**Band:** - (1910-1911)

**Artikel:** Grabungen der Gesellschaft Pro Vindonissa im Jahre 1910  
**Autor:** Fels, C. / Heuberger, S.  
**DOI:** <https://doi.org/10.5169/seals-251456>

**Grabungen der Gesellschaft Pro Vindonissa im Jahre 1910.**

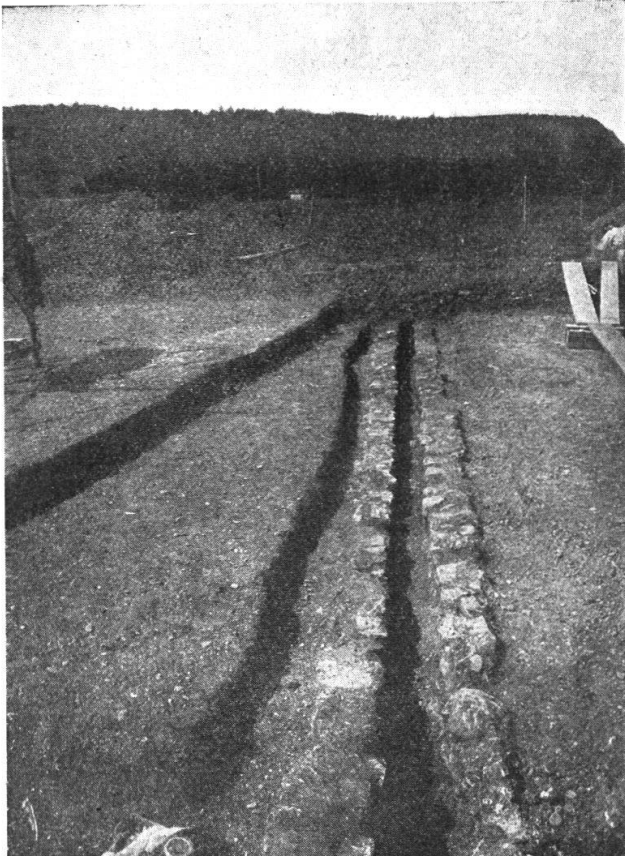
Abb. 7. Kanal I.

Den westlichen Abschluß des Platzes bildete der mehrerwähnte Kanal I, der auf die ganze Breite des Bauplatzes frei gelegt wurde: vergl. den Plan in Abb. 4 und die photographische Aufnahme in Abb. 7. Die Seitenwände bestanden aus grobem Mauerwerk, das zum Teil durch Erddruck verschoben war. Weil die Rinne keine gemauerte Sohle und keine Wandverkleidung hatte, muß sie für die Ableitung des Straßen- und anderweitigen Wassers gedient haben. Soweit das Wasser darin nicht versickerte, floß es nordwärts. Breite des Kanals 0,8; lichte Weite 0,25; Tiefe (soweit die Wände noch vorhanden) 0,20 m. Reste einer Bedeckung fanden wir nicht.

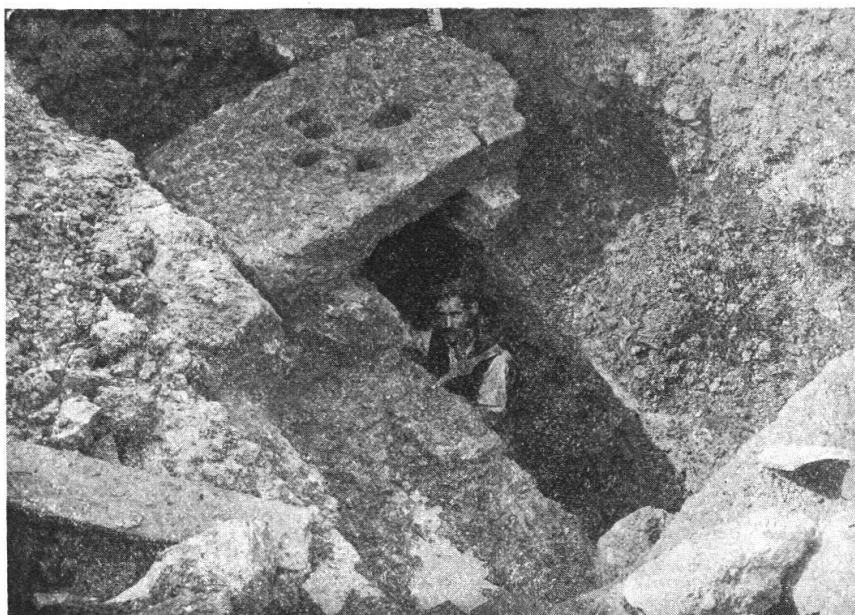
Abb. 10. Grabung Turnhalle, Kanal II mit Deckplatte.

die Mauerränder überragende Deckplatte mit vier unregelmäßigen Einlauf-  
löchern; also ein Rinnstein, wie der südlich von der Porta sinistra. Diese  
Platte weist auf einen Weg hin, der darüber hinführte. Die übrigen Deck-  
steine, die wohl keine Löcher hatten, wird man anderweitig verwendet haben,  
als man den Kanal außer Betrieb setzte. Den mit den Löchern ließ man  
als unbrauchbar liegen. Als wir den Kanal ausräumten, lag zwischen den  
Mauern erdige, schlammige Masse, von grauer und zum Teil grau-grünlicher  
Farbe. Ein Stück hat Landwirtschaftslehrer Rektor Naef untersucht. Sein  
Befund lautete: Schlammniederschlag aus Wasser, ohne organische Stoffe;  
der Schlamm besteht zu  $\frac{3}{4}$  aus Kalk-, zu  $\frac{1}{4}$  aus Tonniederschlag. Der  
Leser findet in Abb. 10 ein photographisches Bild des Kanals mit der Deck-  
platte; aufgenommen während der Sondierungsarbeiten (I. IX. 10). Weil wir
