Zeitschrift: Jahresbericht / Gesellschaft Pro Vindonissa
Herausgeber: Gesellschaft Pro Vindonissa
Band: - (1910-1911)

Artikel: Grabungen der Gesellschaft Pro Vindonissa im Jahre 1910
Autor: Fels, C. / Heuberger, S.
DOI: <https://doi.org/10.5169/seals-251456>

Grabungen der Gesellschaft Pro Vindonissa im Jahre 1910.

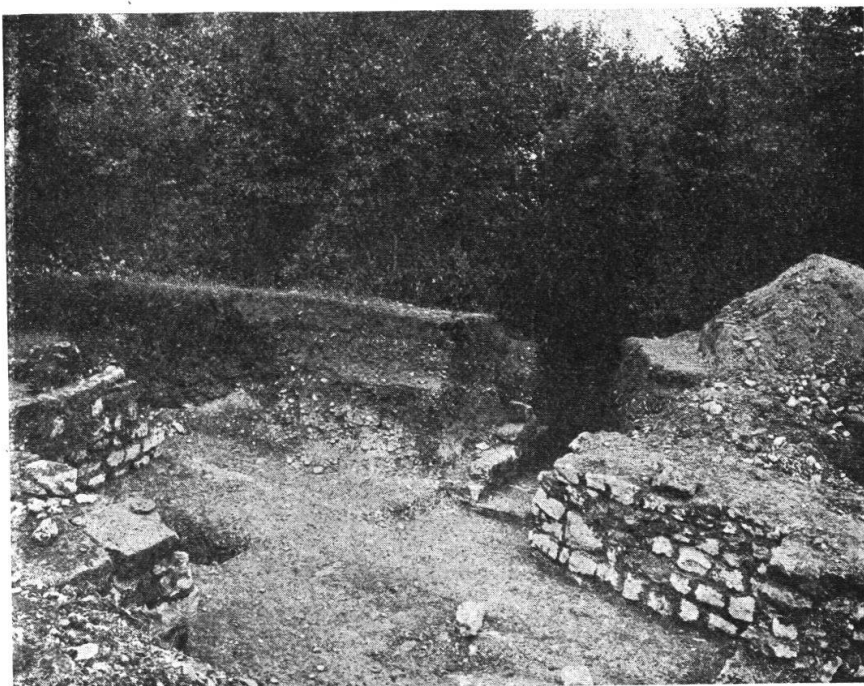
Abb. 14. Turm in der östlichen Wallmauer.

ostecke liegt nur noch ein Klotz von Quadersteinen auf der Erde (Abb. 15, links); ob an der ursprünglichen Stelle, ist zweifelhaft. Von der östlichen Turmmauer waren noch Trümmersteine und viel pulveriger Mörtel in der Erde eingebettet; letzterer fiel beim Erdaushub an der Stelle der Ostmauer so auf, daß ich am 3. September (während der Ausgrabung) in mein Tagebuch schrieb: „an der Büelmauer immer noch keine sichere Fortsetzung gefunden, nur eine starke Mörtel- und Bauschuttschicht, die nach Norden (NO) weist.“ Die westliche Hälfte der Nordmauer ist ganz ausgebrochen; aber der Streifen, auf dem das Fundament saß, ist deutlich erkennbar. Ebenso die Rundung, die die erhaltene Hälfte der Nordwand beschreibt: siehe den Plan, Fig. 12 und die photographische Aufnahme in Abb. 14 u. 16. Die Ausbiegung der westlichen Hälfte ist nur noch im Fundament erkennbar. Beide Ausbiegungen

gehen in den schmalen Gang über, der auf der NO-Seite aus dem Turme führt. Die lichte Weite dieses Ganges beträgt an der innern Seite 65, an der äußern nicht ganz 60 cm. Die Höhe des Ganges kann nur noch geschätzt werden, weil nur die untern Teile der Seitenmauern erhalten sind und infolgedessen auch die Decke ganz fehlt. Der Südeingang muß, wie man aus der noch vorhandenen Schwelle oder Bodenplatte und ihrem Fundamente sieht, 1 m breit gewesen sein. Von der äußern Kante des Widerlagers, das aus zwei Tuffsteinen besteht, bis zur Bodenplatte beträgt der Abstand 1 m. Die zwei Platten des Widerlagers sind vorn 20, hinten 27 cm stark oder hoch. Ihre Breite von der hinteren bis zur vorderen Kante 50 cm; die Stärke der Mauer an der hintern Kante des Widerlagers 130 cm, an der vordern
