Artikel: Ausgrabung Königsfelden 1961

# Ausgrabung Königsfelden 1961

# Bericht über die Flächengrabung nordwestlich des Klosterkirche

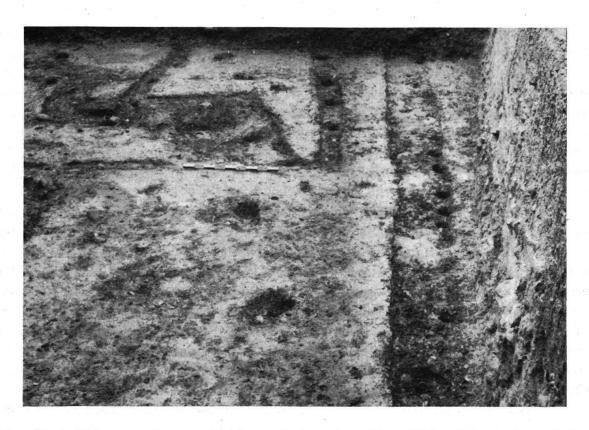
Abb. 8. Königsfelden 1961. Reste von Holzbauten in der Südostecke von Feld 2; rechts Straßengräbchen.

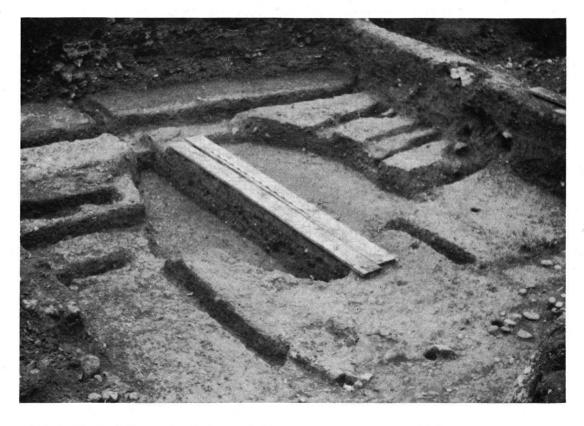
Abb. 9. Königsfelden 1961. Balkengräbehen, grosse Lehmgrube und Pfostenreihe in Feld 3.

Gräben sind später, nachdem sie zum Teil aufgefüllt worden und außer Gebrauch geraten waren, Schwellbalken oder Pfosten gesetzt worden. Es lassen sich also hier zwei Phasen der unteren Holzbauten voneinander trennen. Spuren von zwei gleichen Gräbchen waren auch in Feld 1, S. 13 zum Vorschein gekommen. Ihre Funktion war nicht sehr klar. Sicher müssen sie sämtlich der älteren Siedlungsphase (Periode 1) angehören, aber wir fanden nirgends zugehörige Elemente, weder Balkengräbehen noch Pfostenlöcher. Es ist möglich, daß die Gräbchen als Reste eines Zeltlagers aufzufassen sind, wie es die Römer auf ihren Feldzügen zu errichten pflegten. — Vier tiefe Gruben in den Schnitten A, 3, 4 (vgl. Profil, Abb. 10) und 6 müssen in dieser frühesten Besiedlungsperiode eingetieft und teils aufgefüllt worden sein. Sie liegen alle ungefähr in einer Flucht südlich der Außenmauern der späteren Steinbauten und enthielten meist lockeres kohle- und aschehaltiges Material, viele Tierknochen und Keramikbruchstücke. Ob sie ursprünglich zur Materialentnahme ausgehoben wurden, muß dahingestellt bleiben. Jedenfalls dienten sie später als Abfall- oder Herdgruben. Ihre ziemlich regelmäßige Anordnung in Abständen von 8 bis 10 m legt die Annahme nahe, daß sie von Anfang an planmäßig angelegt worden waren. Lediglich zur Entnahme von Bau- oder Planierungsmaterial hat wohl eine große Grube in Feld 3 gedient. Auch sie muß der ersten Besiedlungsphase zugewiesen werden, da sie durch die Gräbchen der «schrägen» Holzbauten überlagert wird (Abb. 9).

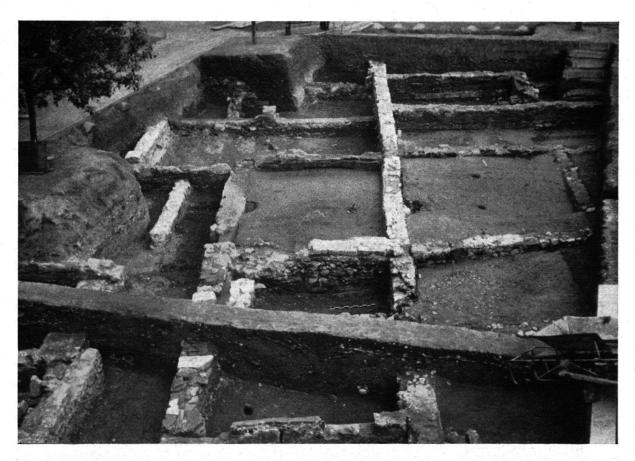
Abb. 12. Königsfelden 1961. Reste einer Steinkaserne in den Feldern 2, 3 und 4.

Wie bereits verschiedentlich angedeutet, wurden die oberen Holz- von den Steinbauten überlagert. Die Mauern des ältesten Steinbaus müssen stellenweise fast genau über den Pfostengräbehen der jüngeren Holzbauten liegen, insbesondere dort, wo es die hauptsächlichen Innen- und Außenwände betrifft. Auch die Steinbauten waren also Kasernen, angelegt mit der gleichen Orientierung wie die jüngeren Holzbauten, d. h. in leicht von den Windachsen abweichender ost-westlicher Richtung. Wie es schon der Verlauf der westlichen Lagermauer nahelegt, befanden wir uns mit unserem Grabungsfeld zum größten Teil im Offizierstrakt der Kaserne. Die monotonen und für die Baugeschichte weit weniger interessanten Mannschaftsräume wurden gegen Osten hin noch so weit angeschnitten, daß kein Zweifel am Charakter der Bauten bestehen konnte (Abb. 12).

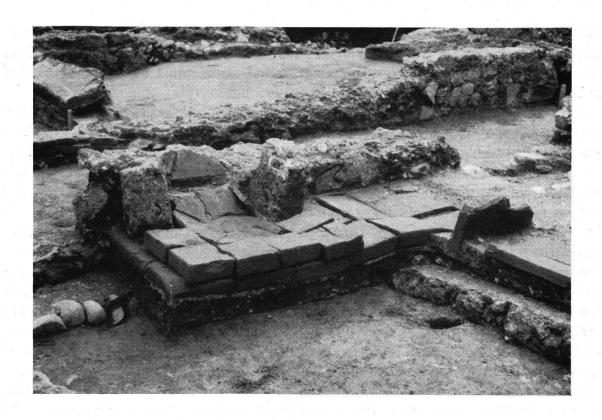
Abb, 16. Königsfelden 1961. Herdstelle aus der Zeit der 11. Legion im Raum 7.

Im Nordtrakt wurde Raum 7 gegen Westen und Osten je um eine gute Mauerbreite erweitert. Eine große Feuerstelle mit Rauchabzug in der Ecke von Mauer 36/40 (Abb. 15 und 16) sowie zahlreiche in den zugehörigen Schichten gefundene Gebrauchskeramik (Abb. 21) weist hier auf den Zweck des Raumes hin. Man wird ihn wohl mit Recht als Küche bezeichnen dürfen. Auch Raum 8 ist zugunsten des Korridors (R. 4) um Mauerbreite verkleinert worden, während die Trennmauer zwischen dem Korridor und Raum 13 offenbar niedergerissen und nicht wieder ersetzt wurde. Die beiden Räume 3 und 3a wurden zu einem einzigen großen Raum erweitert, der einst offene Durchgang zwischen Raum 2 und 3 bis auf Brusthöhe zugemauert und als fensterartige Öffnung gestaltet. In dieser Phase wurden etliche Räume sowohl im nördlichen als auch im südlichen Offizierstrakt mit Mörtelböden versehen. Der Raum in S. 12/13 besaß einen Mörtelboden mit Viertelrundstab und mag demnach wie derjenige in S. 3/4, 12/13 der vorigen Periode als Baderaum gedient haben. Feuerplätze, wahrscheinlich zu Heizungszwecken, sind in den Räumen 11 und 12 zum Vorschein gekommen. Man wird — obwohl auch für diese Phase weder die baulichen Einrichtungen noch die Kleinfunde genügend Anhaltspunkte für den Zweck der Räumlichkeiten liefern - nicht weit fehlen, wenn man den inneren, also beidseitig von Mauer 27 liegenden Räumen mehr Wohn-, den äußeren wirtschaftlichen Charakter (Küchen, Bäder, Vorratskammern etc.) zuschreibt. Dies dürften die Terrazzoböden in den Räumen 2, 10, 11 und 12 oder das Fehlen derselben in den Räumen 6, 7, 8, 13 und denjenigen in S. 1 und 2/3 bestätigen.

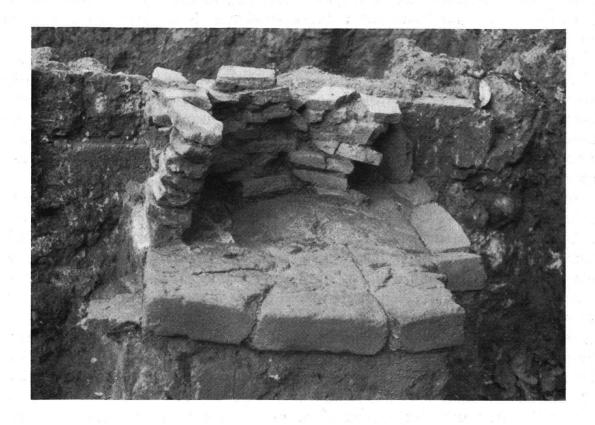
Abb. 17. Königsfelden 1961. Herdstelle im Mannschaftsteil der Steinkaserne (Raum 17).
