Artikel: Die Ausgrabungen von 1964 in der Dorfkirche Windisch
Autor: Lüdin, Oswald / Ettlinger, Elisabeth / Wiedemer, Hans Rudolf
DOI: <https://doi.org/10.5169/seals-272448>

Die Ausgrabungen von 1964 in der Dorfkirche Windisch

I. Bericht des Grabungsleiters

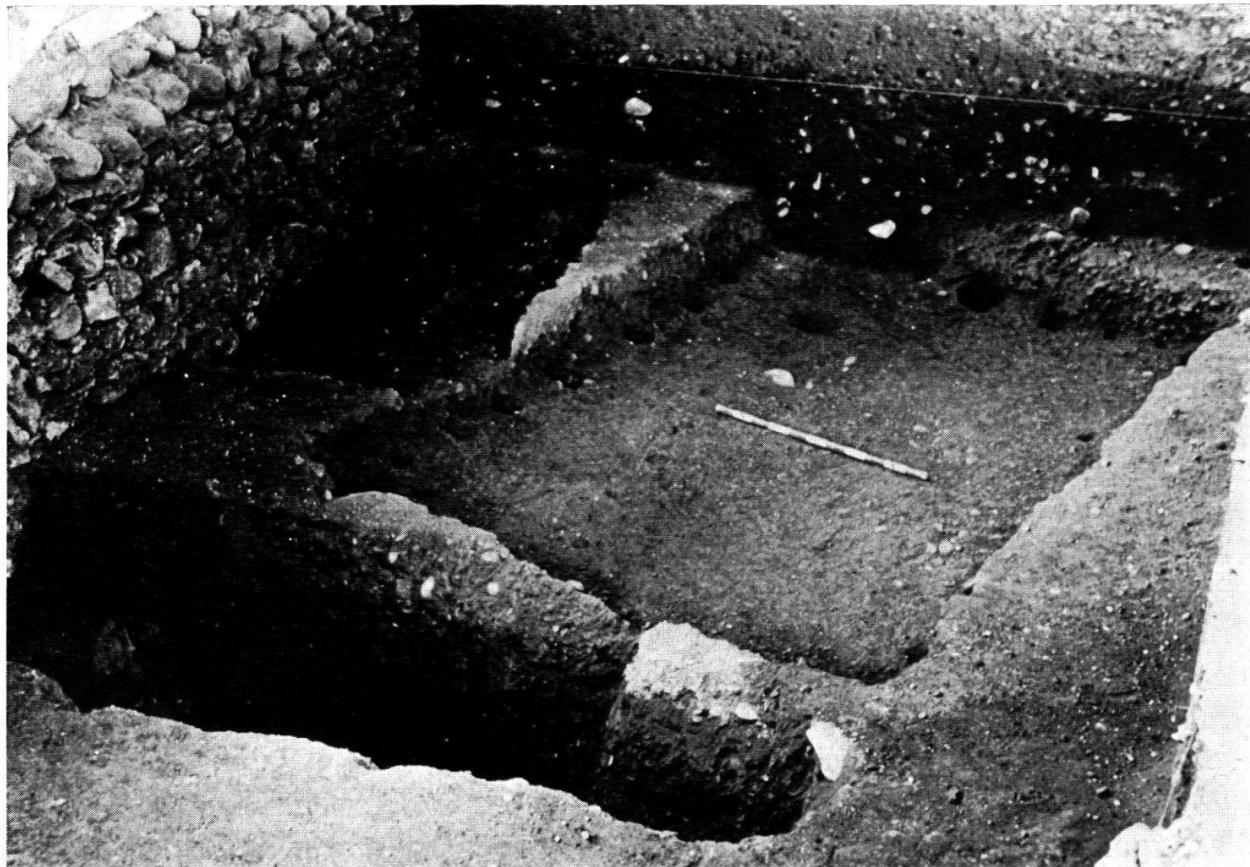
Abb. 7. Kirche Windisch 1964. Grubenhaus I von Nordosten.
Im Vordergrund das südliche Teilstück des tiefen Grabens im Feld VI.

Besonders schön war der Befund in Feld VI zwischen der Hypokaustanlage und der Abschlußmauer (Abb. 7). Die hier rechteckige Grube maß 3,75 m in der Länge und 2,65 m in der Breite. Den Wänden entlang verliefen Reihen von Pfostenlöchern, wobei die Ecken und die Mittelachse des Schachtes durch größere Pfostenstellungen von 15 bis 20 cm Durchmesser betont waren. In den Profilen konnten wir beobachten, daß die Grube sich nach oben bis zum Abbruchhorizont erstreckte, alle älteren Schichten durchstieß und ca. 30 cm in den gewachsenen Boden eingesenkt war, was eine Tiefe von rund einem Meter ergibt. – Eine Rekonstruktion drängte sich geradezu auf: In den kleinen Pfostenlöchern müssen die aufrechten Stangen von Flechtwerkwänden gesteckt haben, welche an den starken Eckpfosten verankert waren. Die Mittelstützen auf den Schmalseiten lassen auf die Dachkonstruktion schließen und dürften den Firstbalken getragen haben. Unschwer gelangen wir damit zur Vorstellung eines Grubenhauses mit längsgerichtetem Firstdach und unter der Erdoberfläche liegendem Fußboden.

Anderseits ist unverkennbar, daß die Fluchten des Grubenhäuses I mit denjenigen der Hypokaustanlage und der Abschlußmauer übereinstimmen. Selbst die rautenförmige Verschiebung des Grundrisses wiederholt sich. Nichts spricht dagegen, daß die hölzernen Grubenhäuser um das steinerne Gebäude mit der Fußbodenheizung hätten gruppiert sein können. Mit andern Worten: es wäre durchaus möglich, daß die primitiven Holzhütten gleichzeitig mit der bautechnisch hochentwickelten Apsidenanlage römischer Art bestanden hätten.

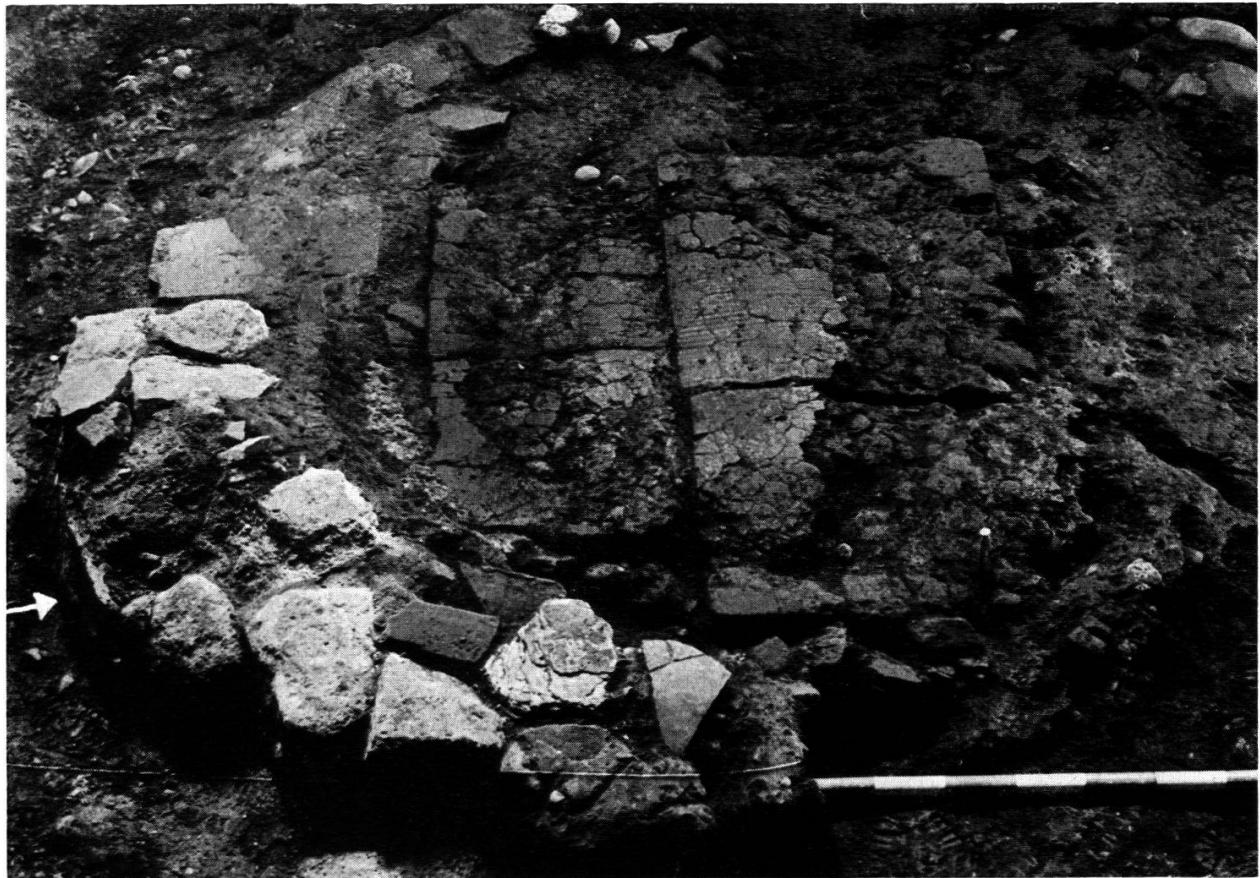
Abb. 8. Kirche Windisch 1964. Reste des Backofens im Feld V.
Der Pfeil am linken Rand bezeichnet ein erhaltenes gebliebenes Verputzstück.

Etwas älter als die eben beschriebenen Funde ist der Backofen in Feld V. Selbst in seinem arg zertrümmerten Zustand stellte er ein Schaustück unserer Grabung dar (Abb. 8). Nur wenige Reste waren noch vorhanden, doch blieb wie durch ein Wunder an der östlichen Peripherie der Anlage ein kleines, aufrechtstehendes Verputzstück erhalten, das eine Deutung derselben als Backofen ermöglichte. Die Oberfläche des Verputzes war nach zwei Richtungen hin gebogen, was einerseits auf einen kreisförmigen Grundriß der zugehörigen Konstruktion, anderseits auf einen kuppelartigen Aufbau des Ganzen schließen ließ. Am unteren Rand des Verputzstückes entdeckten wir einen vorspringenden Saum, der höchstwahrscheinlich auf dem Fußboden aufgesessen hatte. Dessen Höhe konnte daraus ohne weiteres bestimmt werden und war mit derjenigen der ersten Heizfläche des Ofens identisch.

Im Ofen selbst muß eine beträchtliche Hitze geherrscht haben, denn der für die Kuppel verwendete Lehm erschien stark gerötet, und einzelne in der Wandung eingelassene Kalksteine waren weiß verbrannt. Die Heizfläche, die aus 8 cm dicken

Hypokaustplatten bestand, wurde nachträglich einmal ersetzt, indem man auf die ursprüngliche, in kleine Stücke zersprungene Unterlage eine neue konstruierte. Das Einfuern des Ofens dürfte von Süden her erfolgt sein.

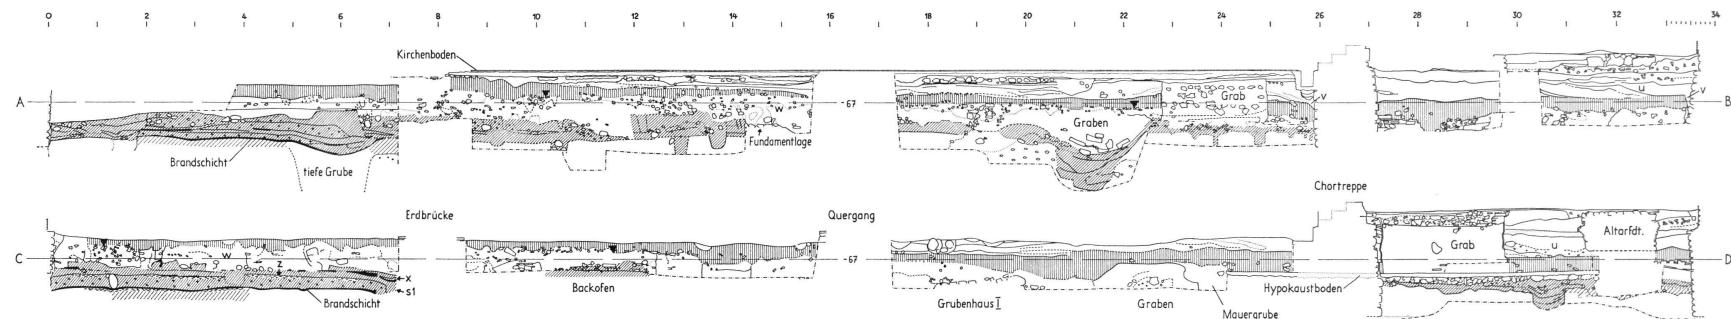
Hauptschichtaufbau wie er in den Profilen dargestellt ist:

- Auffüllung beim Bau der Kirche
 - künstlich entstandene Humusdecke
 - verwöhnte Kulturschicht
 - Zone in der ungestörte Kulturschichten erhalten geblieben sind
 - verschmutzte Oberfläche des gewachsenen Bodens
 - gewachsener Boden
- ▼ Abbruchhorizont

(vgl. Profile, Beilage I. Horizont $\pm 0 = 67$ cm unter dem zuletzt angelegten Fußboden im Kirchenschiff)

Das Studium der Profilpläne spielt beim Versuch einer chronologischen Einordnung der Grabungsergebnisse eine entscheidende Rolle. Ist man doch geneigt, Baureste, die in derselben Tiefe unter der Oberfläche zum Vorschein kommen, unbekümmert als zeitgleich anzusprechen, bis die Stratigraphie den richtigen Sachverhalt aufdeckt. Sie ist für die Beurteilung der jüngsten architektonischen Zeugnisse aus der Zeit vor dem Kirchenbau von ganz besonderer Bedeutung.

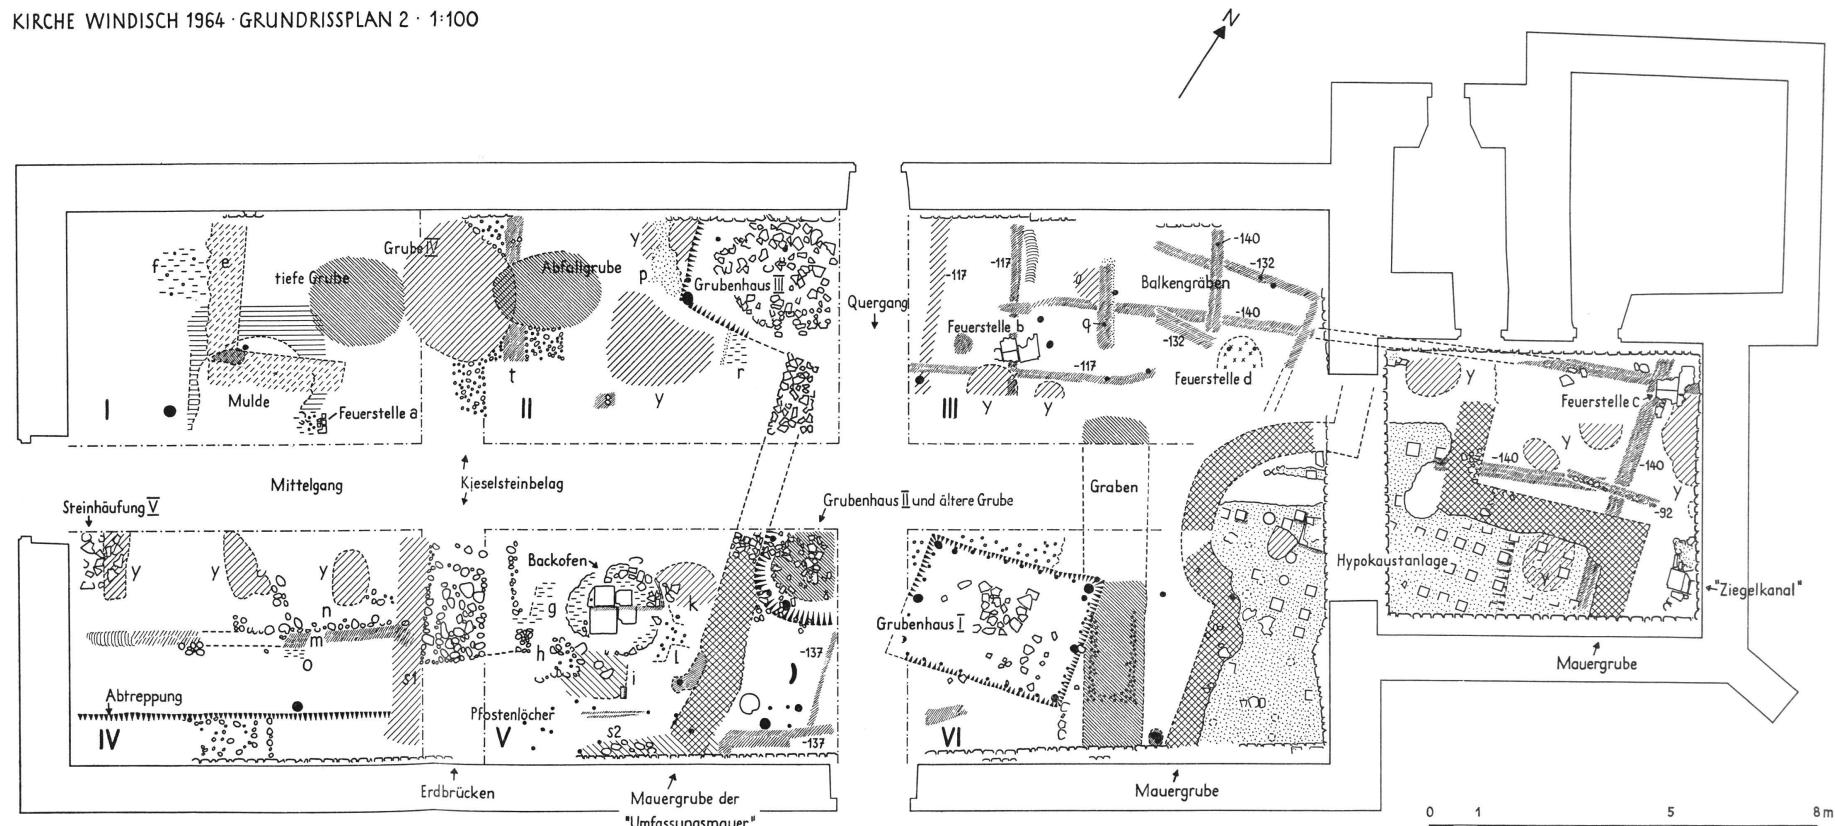
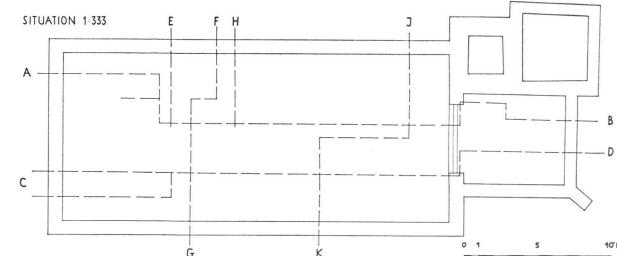
Beilage II: Kirche Windisch 1964

Übersichtsplan der Siedlungsspuren
aus der Zeit vor dem Bau der Kirche
1:100

(vgl. Grundrißplan, Beilage II und Profile, Beilage I. Sämtliche Niveauangaben beziehen sich auf den zuletzt angelegten Fußboden im Kirchenschiff.)

Viele Grabungsbesucher werden sich an den Hypokaustboden in der Südostecke des Kirchenschiffes und im Chor erinnern. Er bestand aus Kalkpflaster und einer soliden Unterlage aus Steinen. Von der Hypokaustanlage selbst war außer diesem Boden, auf welchem geheizt wurde, nichts erhalten geblieben. Er befand sich ungefähr auf gleicher Höhe wie der vorhin erwähnte Abbruchhorizont. Alles, was sich ehemals darüber erhoben hatte, nämlich die Pfeiler, die den eigentlichen Fußboden trugen, und der Fußboden selbst, waren vor langer Zeit abgetragen worden. Nur ganz vereinzelt konnten Reste der Stützkonstruktionen noch am ursprünglichen Ort gefunden werden; nichtsdestoweniger ließen sich die Pfeilerstellungen anhand der Abdrücke auf dem Boden rekonstruieren.
