Artikel: Die Ausgrabungen von 1964 in der Dorfkriche Windisch

Die Ausgrabungen von 1964 in der Dorfkirche Windisch

I. Bericht des Grabungsleiters

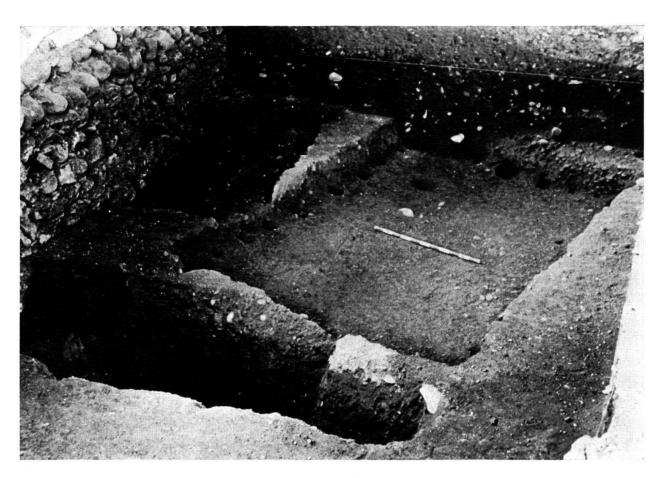
Abb. 7. Kirche Windisch 1964. Grubenhaus I von Nordosten. Im Vordergrund das südliche Teilstück des tiefen Grabens im Feld VI.

Besonders schön war der Befund in Feld VI zwischen der Hypokaustanlage und der Abschlußmauer (Abb. 7). Die hier rechteckige Grube maß 3,75 m in der Länge und 2,65 m in der Breite. Den Wänden entlang verliefen Reihen von Pfostenlöchern, wobei die Ecken und die Mittelachse des Schachtes durch größere Pfostenstellungen von 15 bis 20 cm Durchmesser betont waren. In den Profilen konnten wir beobachten, daß die Grube sich nach oben bis zum Abbruchhorizont erstreckte, alle älteren Schichten durchstieß und ca. 30 cm in den gewachsenen Boden eingesenkt war, was eine Tiefe von rund einem Meter ergibt. – Eine Rekonstruktion drängte sich geradezu auf: In den kleinen Pfostenlöchern müssen die aufrechten Stangen von Flechtwerkwänden gesteckt haben, welche an den starken Eckpfosten verankert waren. Die Mittelstützen auf den Schmalseiten lassen auf die Dachkonstruktion schließen und dürften den Firstbalken getragen haben. Unschwer gelangen wir damit zur Vorstellung eines Grubenhauses mit längsgerichtetem Firstdach und unter der Erdoberfläche liegendem Fußboden.

Anderseits ist unverkennbar, daß die Fluchten des Grubenhauses I mit denjenigen der Hypokaustanlage und der Abschlußmauer übereinstimmen. Selbst die rautenförmige Verschiebung des Grundrisses wiederholt sich. Nichts spricht dagegen, daß die hölzernen Grubenhäuser um das steinerne Gebäude mit der Fußbodenheizung hätten gruppiert sein können. Mit andern Worten: es wäre durchaus möglich, daß die primitiven Holzhütten gleichzeitig mit der bautechnisch hochentwickelten Apsidenanlage römischer Art bestanden hätten.

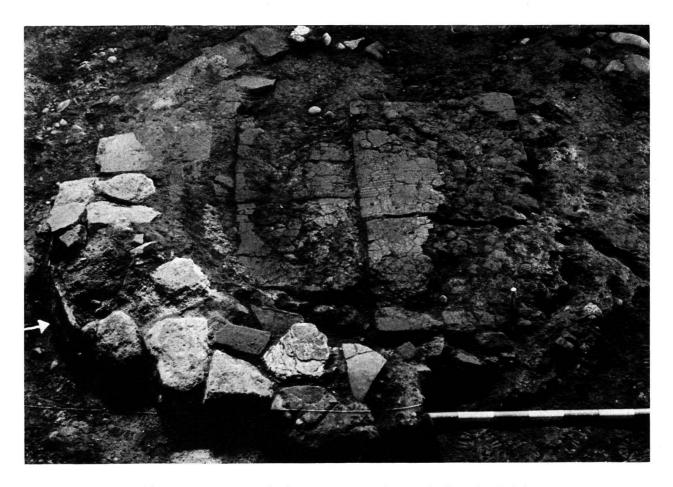
Abb. 8. Kirche Windisch 1964. Reste des Backofens im Feld V. Der Pfeil am linken Rand bezeichnet ein erhalten gebliebenes Verputzstück.

Etwas älter als die eben beschriebenen Funde ist der Backofen in Feld V. Selbst in seinem arg zertrümmerten Zustand stellte er ein Schaustück unserer Grabung dar (Abb. 8). Nur wenige Reste waren noch vorhanden, doch blieb wie durch ein Wunder an der östlichen Peripherie der Anlage ein kleines, aufrechtstehendes Verputzstück erhalten, das eine Deutung derselben als Backofen ermöglichte. Die Oberfläche des Verputzes war nach zwei Richtungen hin gebogen, was einerseits auf einen kreisförmigen Grundriß der zugehörigen Konstruktion, anderseits auf einen kuppelartigen Aufbau des Ganzen schließen ließ. Am unteren Rand des Verputzstückes entdeckten wir einen vorspringenden Saum, der höchstwahrscheinlich auf dem Fußboden aufgesessen hatte. Dessen Höhe konnte daraus ohne weiteres bestimmt werden und war mit derjenigen der ersten Heizfläche des Ofens identisch.

Im Ofen selbst muß eine beträchtliche Hitze geherrscht haben, denn der für die Kuppel verwendete Lehm erschien stark gerötet, und einzelne in der Wandung eingelassene Kalksteine waren weiß verbrannt. Die Heizfläche, die aus 8 cm dicken

Hypokaustplatten bestand, wurde nachträglich einmal ersetzt, indem man auf die ursprüngliche, in kleine Stücke zersprungene Unterlage eine neue konstruierte. Das Einfeuern des Ofens dürfte von Süden her erfolgt sein.

Wir haben bereits angedeutet, daß der Backofen mit den Herdstellen a, b und c sowie mit dem tiefen Graben in Feld VI chronologisch nicht mehr in Zusammenhang gebracht werden kann. Wenn man die leichte Terrainneigung gegen Norden berücksichtigt und an sich mögliche Abtreppungen im Gelände ausschließt, so befand sich der ursprüngliche Tonplattenboden des Ofens zweifellos auf einem tieferen Niveau als die genannten Anlagen. Diesem nächst älteren Benützungshorizont konnte in unmittelbarer Nähe des Backofens allerdings nur die mit (g) bezeichnete Lehmfläche zugeordnet werden. Bei (h) handelte es sich um steiniges Material, welches in eine kleine, noch ältere Grube (i) eingefüllt worden war. Die kiesige Zone (1) und eine weitere Grube (k) lagen bereits merklich tiefer als das fragliche Niveau.
