**Artikel:** Friedhof Windisch, Grabung 1969

# Friedhof Windisch, Grabung 1970

Von Oswald Lüdin

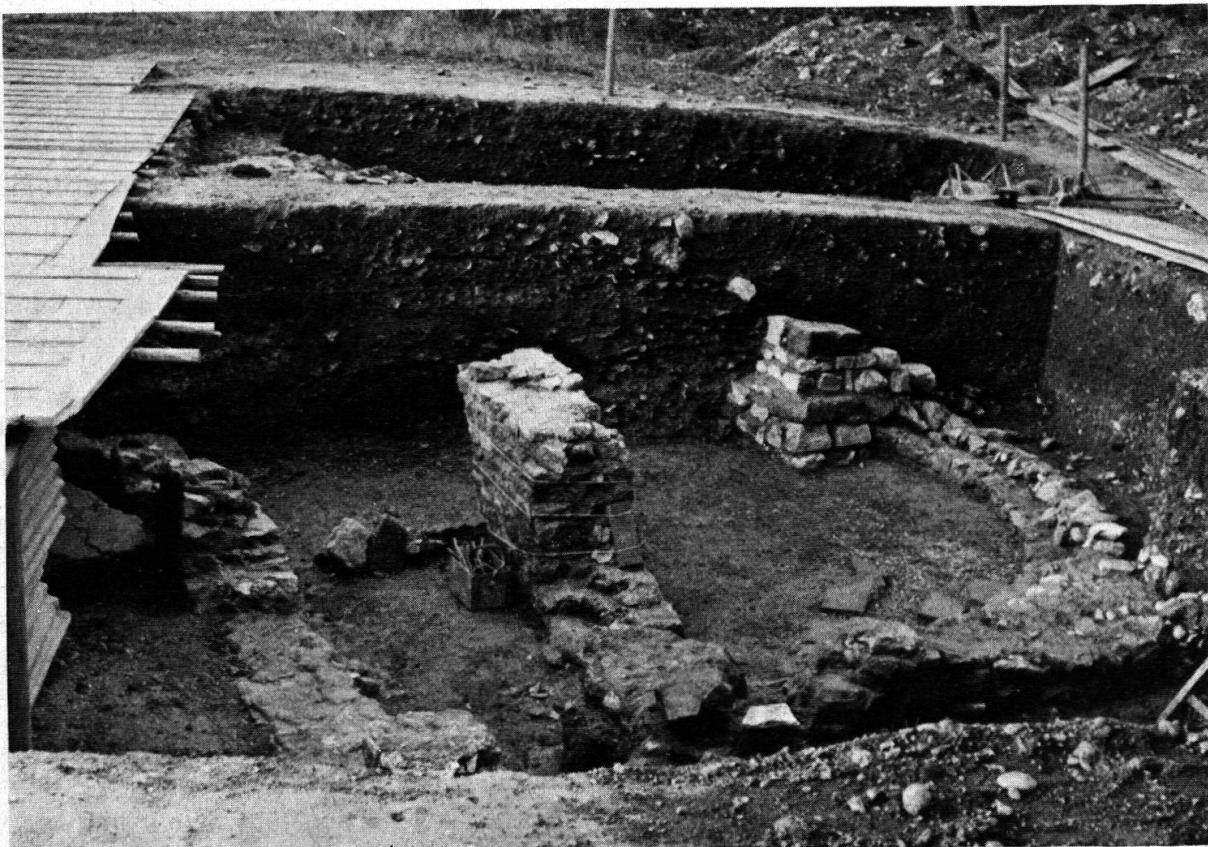
Abb. 7. Windisch, Grabung im neuen Friedhofareal, 1970. Mauer 1 (in der Bildmitte), Apside und darüberliegende Mauerecke 3 von Osten gesehen. Photo O. Lüdin.

Der viel schlechtere Erhaltungszustand der 1970 ausgegrabenen Bauteile machte es uns schwer, die von den Römern vorgenommenen baulichen Veränderungen in richtiger Abfolge ablesen zu können. Es ging uns so mit dem Apsidenraum N, vor allem aber bereitete uns die mit 1 bezeichnete Mauer, die mit ihrer Längsflucht auf das Eckräumchen G<sup>1</sup> ausgerichtet war und auf der Höhe des östlichen Lisenenpaars gegen Süden abwinkelte, große Mühe, sie richtig einzuordnen. Nichts sprach vorerst dagegen, in ihr eine erste, nordseitige Erweiterung des kleinen, ältesten Bades zu sehen.

Da, wo auf der Westseite die Mauer des Apsidenraumes N an das Eckräumchen G<sup>1</sup> anstieß, überlagerte diese mit ihrer primitiven Fundamentierung das vorstehende Fundamentmaterial des Eckräumchens; ein absolut sicherer Beweis, das eine für älter, das andere für jünger zu erklären. Nachdem ein erster Anbau auf der Nordseite nicht mehr genügen konnte, dürfte der Apsidenraum N angehängt worden sein. So hätte man sich das vorstellen können.

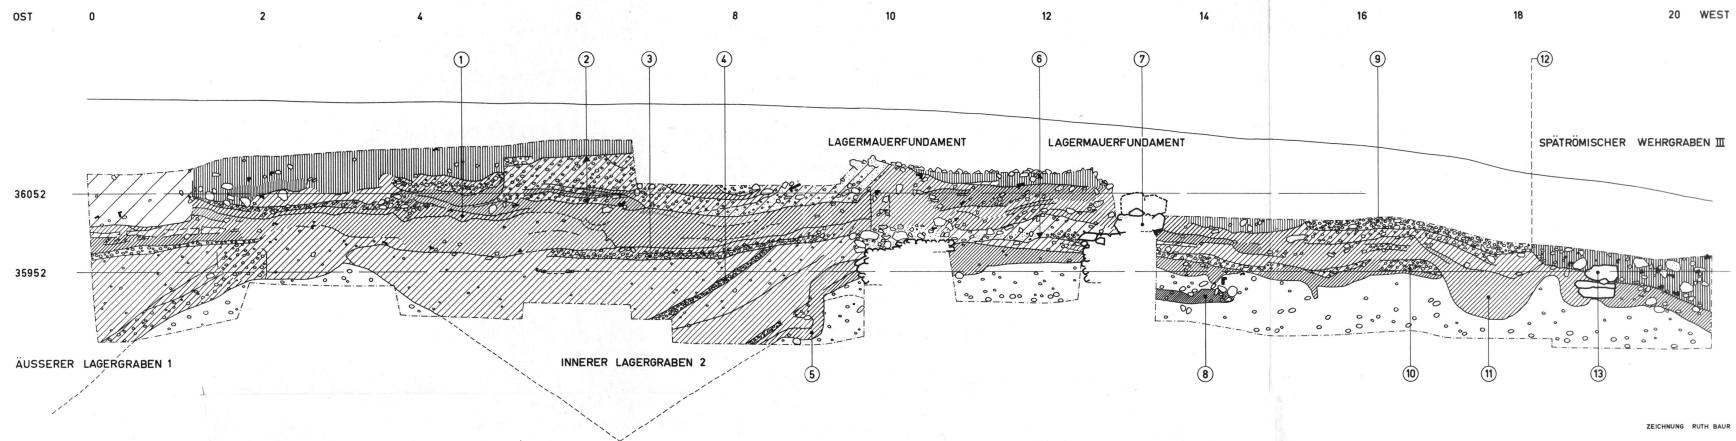
Beilage 3

1. Zurzach, Rathaus, Profil 2.  
Maßstab 1: 50. Ausarbeitung E. Hanschmann, E. Schneider
2. Windisch, Friedhofswall, 2. Etappe 1969.  
Profile P1 und P2. Maßstab 1: 50. Ausarbeitung Ruth Baur.
