**Artikel:** Die Konservierung des römischen Theaters Lenzburg

# Die Konservierung des römischen Theaters Lenzburg

von Peter Accola

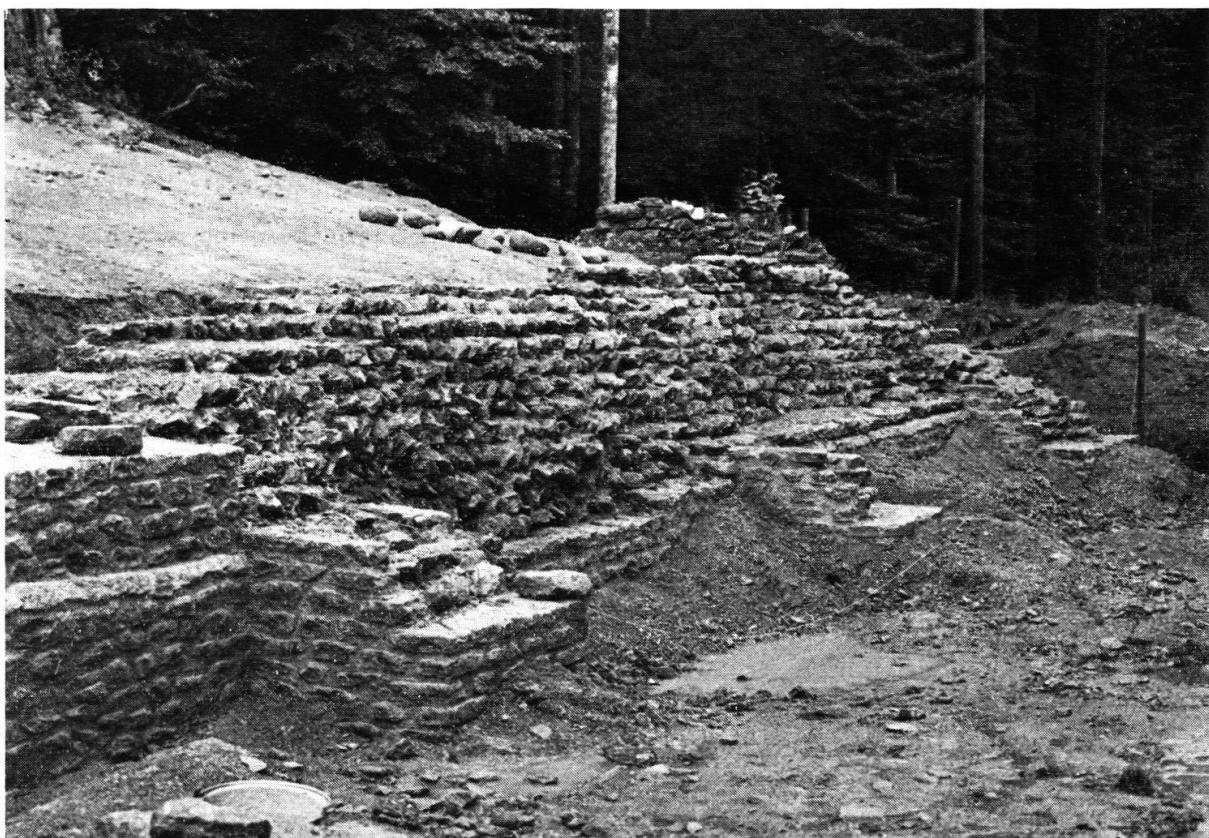
Abb. 1. Theater Lenzburg, Frontmauer vor der Konservierung

Die obere Rundmauer im ersten Sektor Nord erhielt einen Eisenbetonkern. Wir stießen an drei Stellen in den oberen Sektoren auf schwere Quader, bei denen es sich um ehemalige Sitzstufen handeln dürfte. Sämtliche Maueransichten wurden steingerecht gezeichnet. Schon Anfang Mai mußte neues Steinmaterial beschafft werden. Wir konnten dabei nochmals auf die Steindeponie der Strafanstalt Lenzburg zurückgreifen und ihr etwa 24 m<sup>3</sup> Material entnehmen. Im Juni erhielten wir zusätzliche Hilfe durch Herrn R. Maag, unter dessen Leitung die neuen Sondierungen im Bühnenraum und im nördlichsten Teil des Theaters standen. Zur Freilegung der Frontmauer setzten wir einen Trax ein (Abb. 1 und 2).
