Zeitschrift: Jahresbericht / Gesellschaft Pro Vindonissa

Aktuelle Ausgrabungsergebnisse aus den römischen Legionsziegeleien von Hunzenschwil (AG)

Andrea Schaer

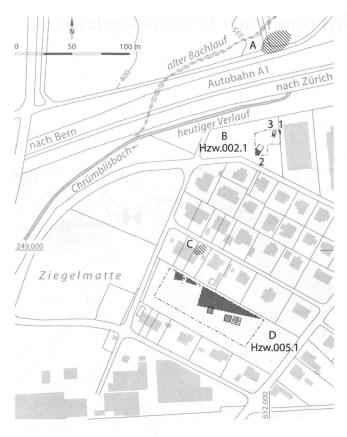
- --- Grabungsgrenzen
- ungefähre Fundstellen der Öfen 1911 und in den 1980er-Jahren
- Öfen 2002 und Grundrisse der Hallenbauten 2005
- Schlämmbecken ausserhalb der Hallenbauten

Abb. 2: Übersichtsplan des Untermatt-Quartiers von Hunzenschwil mit den Grabungen 2002 und 2005 sowie den weiteren bekannten Fundstellen. Die Karte gibt einen Eindruck von der Ausdehnung der Ziegeleien und der Grösse der Bauten (Kantonsarchäologie Aargau; R. Bellettati).

2002 und 2005 fanden im Ziegeleiareal von Hunzenschwil erstmals Ausgrabungen der Kantonsarchäologie Aargau statt. Über diese Grabungen soll im Folgenden berichtet werden (Abb. 2).

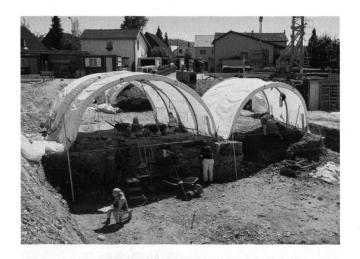
Abb. 3: Das Grabungsareal 2002 in der bereits teilweise ausgehobenen Baugrube.

werden musste¹⁴. Die eigentliche Fläche der in Handabtrag freigelegten und detailliert untersuchten Befunde betrug 450 m² (Abb. 3).

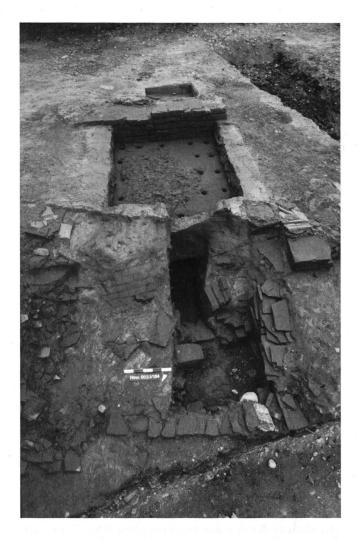
Abb. 5: Der Töpferofen während der Freilegung. Im Vordergrund die von Mäuerchen aus Leistenziegeln eingefasste Arbeitsgrube.

Der kleinste der drei untersuchten Öfen (Ofen 3) war das Prunkstück der Ausgrabung. Es handelte sich um einen ausgesprochen gut erhaltenen Töpferofen (Abb. 5–6). Die Anlage befand sich im unmittelbaren Baugrubenbereich und wurde durch den Neubau vollkommen zerstört. Eine Blockbergung des ganzen Ofens wurde erwogen und evaluiert, scheiterte jedoch an den dafür notwendigen finanziellen und technischen Erfordernissen.

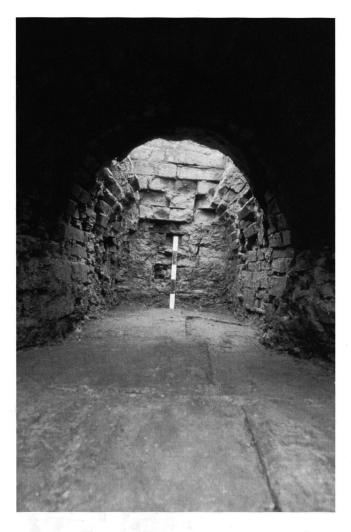
Abb. 8: Das Gewölbe der Brennkammer des Töpferofens.

Der Töpferofen wurde aus derselben Arbeitsgrube wie Ofen 1 befeuert. Die Brennkammer zeigte einen nahezu quadratischen Grundriss von gut 2 m Seitenlänge und war im Aufgehenden noch drei bis vier Ziegellagen hoch erhalten. Auf der vollständig erhaltenen Lochtenne des Ofens fanden sich zahlreiche Keramikscherben: Reste des Brenngutes des letzten Ofengangs, die nach dem Auflassen der Anlage nicht mehr ausgeräumt worden waren (Abb. 7). Die knapp 1 m hohe Feuerungskammer des Ofens war eingetieft und hatte sich vollständig erhalten. Sie bestand aus einem Gewölbe (Abb. 8), von dem aus

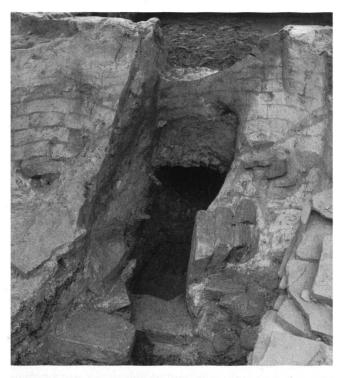
Abb. 9: Blick in das praefurnium des Töpferofens mit Teilen der abgestürzten Ofenwand aus Adobeziegeln.

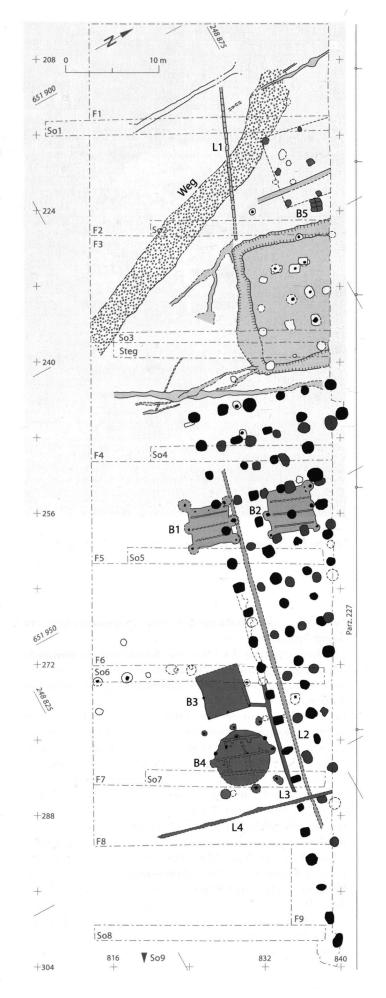
- So Sondierschnitt
- F Feld
- B Becken
- L Leitung
- --- Grabungsgrenzen
- Ältere Gebäude und Gräbchensysteme
- Ältere Becken und Wasserversorgung
- Jüngere Gebäude, Becken und Wasserleitungen
- Grundkonstruktion des grossen Hallenbaus
- Erweiterung des grossen Hallenbaus

Abb. 10: Grabung 2005: Interpretierter Gesamtplan der Befunde. B1–5: Becken; L1–4: Wasserleitungen; So1–9 Sondierschnitte (Kantonsarchäologie Aargau; A. Haltinner, R. Glauser, R. Bellettati). M. 1:400.

Ende März führte die Kantonsarchäologie in der Bauparzelle eine Sondierung durch. Aufgrund der dabei festgestellten Befunde wurde unmittelbar anschliessend während 18 Wochen eine Fläche von 3000 m² ausgegraben (Abb. 10)¹⁹.

Aufgrund der axialen Ausrichtung und der ausgesprochen regelmässigen Abstände zwischen den Pfostenstellungen lassen sich ein tragendes Grundgerüst der Halle und Einbauten – möglicherweise die Gestelle, auf denen die Ziegel getrocknet wurden oder zusätzliche Stützen eines oberen Geschosses – erkennen (Abb. 10).

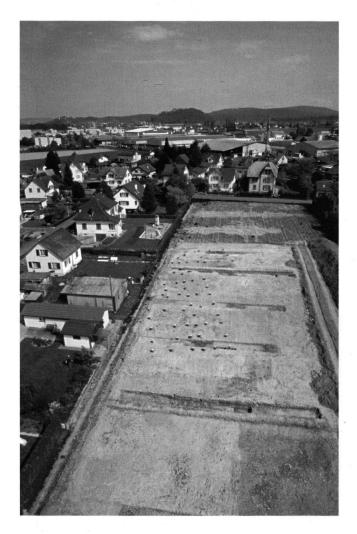
Abb. 11: Nach dem Freilegen des ersten Planums wurden die bereits erkennbaren Pfostenstellungen mit Stammabschnitten hervorgehoben. In der Bildmitte ist der Grundriss der grossen Halle erkennbar.

Um den grossflächigen Befunden gerecht zu werden, wurde die gesamte Grabungsfläche in einem Zug abhumusiert und das erste Planum auspräpariert. Dieses Vorgehen ermöglichte es, rasch einen umfassenden Überblick über die vorhandenen Strukturen zu erhalten (Abb. 11).

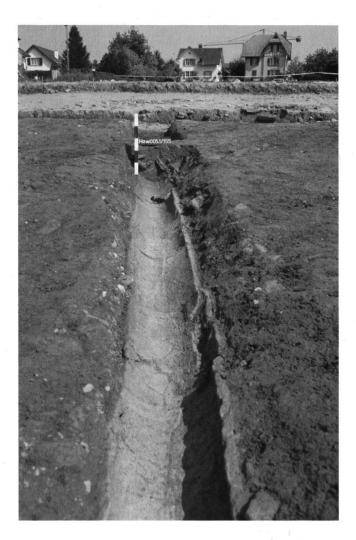
Abb. 14: Die aus übergrossen imbrices gesetzte Wasserleitung L1.

Ebenfalls zu dieser frühen Benutzungsphase gehört eine aus übergrossen Hohlziegeln (*imbrices*) gesetzte Wasserleitung in den Feldern 1 und 2 (L1; Abb. 14). Diese Leitung bildete möglicherweise den Überlauf für eine als Schlammsammler dienende Mulde.

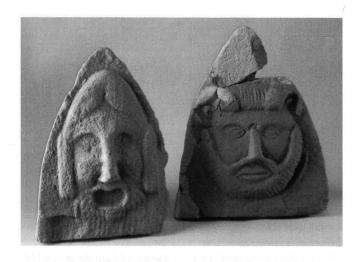
Abb. 19: Die beiden Stirnziegel-Fehlbrände. Links eine Theatermaske, rechts eine Darstellung des Jupiter Ammon.

Die Funde umfassen ausschliesslich Ausschussware der Ziegel- und Baukeramikproduktion sowie Ofenschutt. Die gestempelten Ziegel weisen unterschiedliche Stempel der 21. und der 11. Legion auf. Die wenigen Fragmente von Fehlbränden von Gefässen können der Keramikproduktion der 11. Legion zugeordnet werden. Als herausragende Funde sind zwei Stirnziegel (Antefixe) mit der Darstellung einer Theatermaske und des Jupiter Ammon zu nennen (Abb. 19).
