Aktuelle Ausgrabungsergebnisse aus den römischen Legionsziegeleien von Hunzenschwil (AG)

Andrea Schaer

Die Grabung Hunzenschwil-Ziegelacker 2002 (Hzw.002.1)¹³

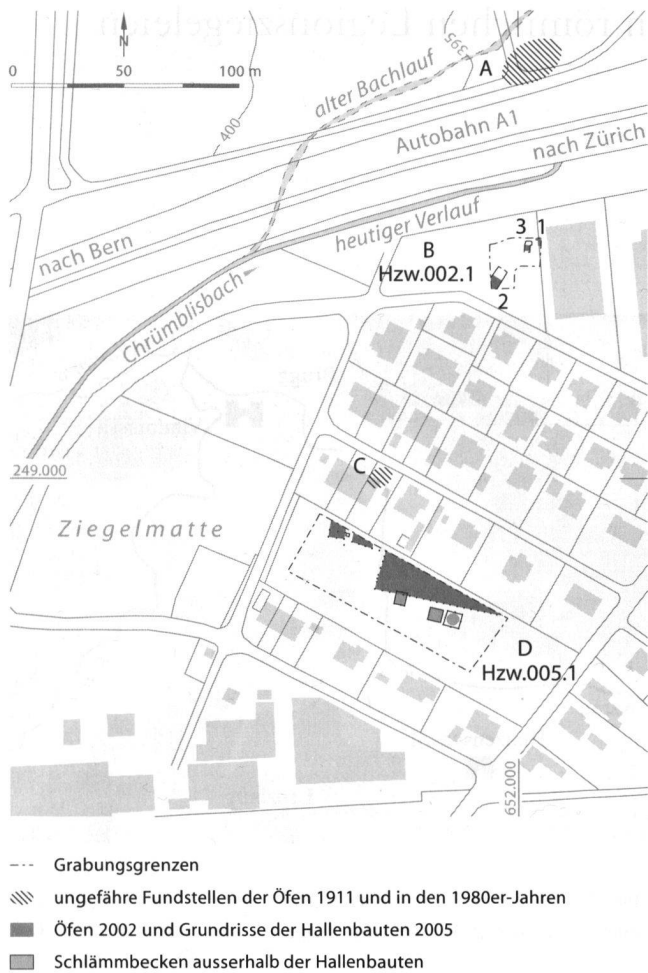
Abb. 2: Übersichtsplan des Untermatt-Quartiers von Hunzenschwil mit den Grabungen 2002 und 2005 sowie den weiteren bekannten Fundstellen. Die Karte gibt einen Eindruck von der Ausdehnung der Ziegeleien und der Grösse der Bauten (Kantonsarchäologie Aargau; R. Bellettati).

2002 und 2005 fanden im Ziegeleiareal von Hunzenschwil erstmals Ausgrabungen der Kantonsarchäologie Aargau statt. Über diese Grabungen soll im Folgenden berichtet werden (Abb. 2).

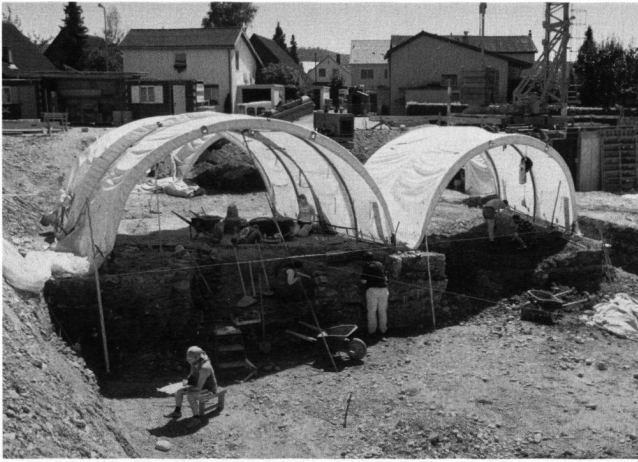
Abb. 3: Das Grabungsareal 2002 in der bereits teilweise ausgehobenen Baugrube.

werden musste¹⁴. Die eigentliche Fläche der in Handabtrag freigelegten und detailliert untersuchten Befunde betrug 450 m² (Abb. 3).

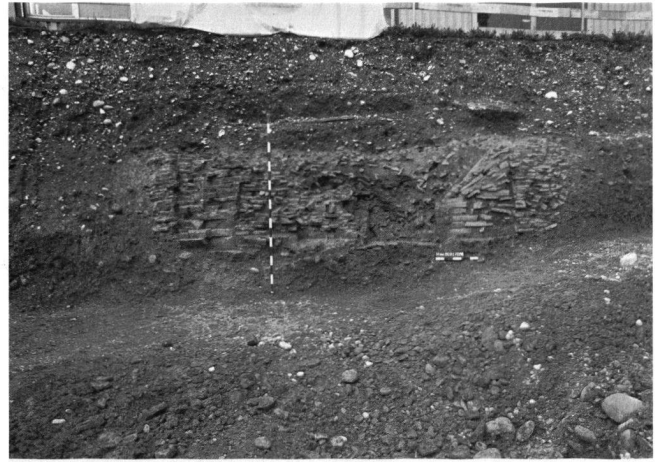
Abb. 4: Ofen 1 im Ostprofil der Baugrube. Deutlich erkennbar ist das Gewölbe des Einfeuerungskanals.

Ofen 1 befand sich am östlichen Rand der Baugrube (Abb. 4), Ofen 2 zog im Süden in das der Baugrube benachbarte Gelände hinein.

Die in die Baugrube reichenden Bereiche beider Öfen waren durch die unbeobachteten Aushubarbeiten bereits stark zerstört. Die jeweiligen Anlagen konnten deshalb nur noch teilweise untersucht werden. Ofen 1 war bereits etwa zu einem Viertel maschinell abgebaut worden. Durch das Ostprofil der Baugrube war der mindestens 6 m Seitenlänge aufweisende Ofen leicht über das Eck angeschnitten. Seine aus Ziegeln, *suspensura*-Platten und Lehm gefügten Seitenmauern waren noch 1 m hoch erhalten, ebenso der Schürkanal von knapp 0,7 m Höhe. Die Grösse der Brennkammer konnte nicht mehr ermittelt werden. Ofen 1 wurde im Laufe seiner Betriebszeit mehrfach umgebaut. Es konnten mindestens drei Phasen unterschieden werden.

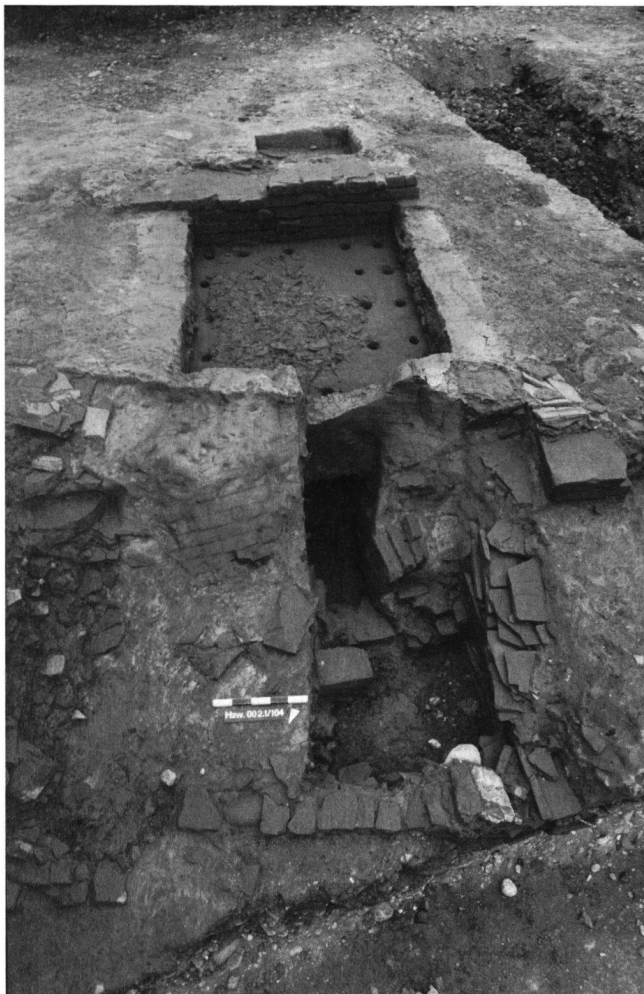
Abb. 5: Der Töpferofen während der Freilegung. Im Vordergrund die von Mäuerchen aus Leistenziegeln eingefasste Arbeitsgrube.

Der kleinste der drei untersuchten Öfen (Ofen 3) war das Prunkstück der Ausgrabung. Es handelte sich um einen ausgesprochen gut erhaltenen Töpferofen (Abb. 5–6). Die Anlage befand sich im unmittelbaren Baugrubenbereich und wurde durch den Neubau vollkommen zerstört. Eine Blockbergung des ganzen Ofens wurde erwogen und evaluiert, scheiterte jedoch an den dafür notwendigen finanziellen und technischen Erfordernissen.

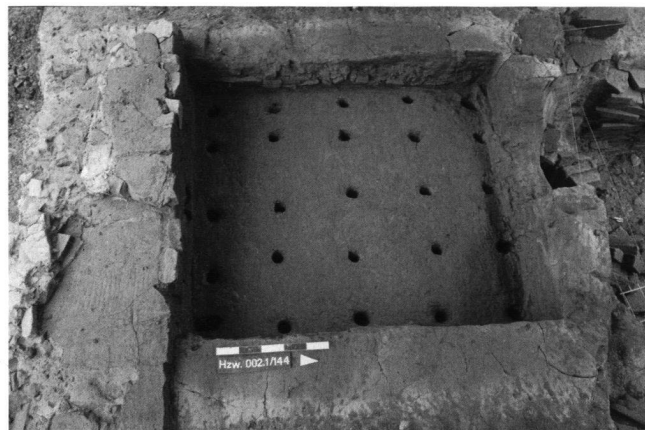
Abb. 6: Blick auf den vollständig freigelegten Töpferofen.

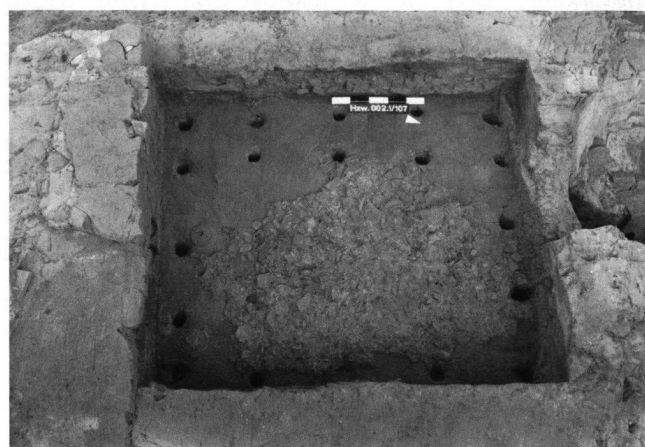
Abb. 7: Auf der Lochtenne des Töpferofens fanden sich Fehlbrände des letzten Ofenganges.

Im Töpferofen (Ofen 3) lagen auf der Lochtenne noch Fragmente von Fehlbränden des letzten im Ofen gebrannten Brennguts. Bei einer ersten Durchsicht des Materials durch den Grabungsleiter zeigte sich, dass es sich dabei ausschliesslich um Gefässe der so genannten «Vindonissa-Ware» der 11. Legion handelt¹⁸. Dieser noch nicht genauer bestimmte und ausgewertete Fundkomplex datiert die letzte Benutzung des Ziegelofens ins letzte Viertel des 1. Jh. n.Chr.

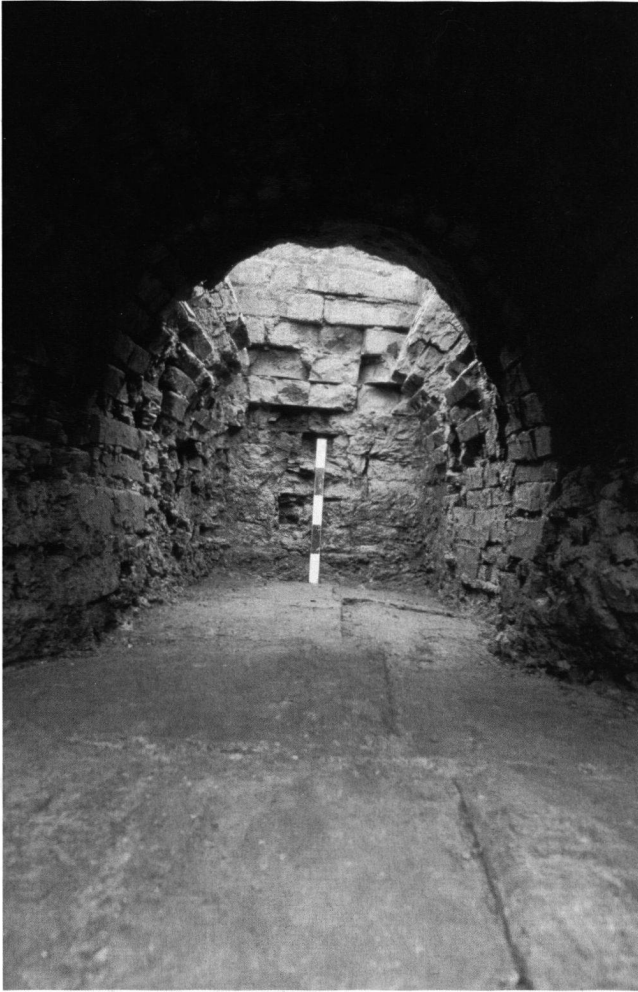
Abb. 8: Das Gewölbe der Brennkammer des Töpferofens.

Der Töpferofen wurde aus derselben Arbeitsgrube wie Ofen 1 befeuert. Die Brennkammer zeigte einen nahezu quadratischen Grundriss von gut 2 m Seitenlänge und war im Aufgehenden noch drei bis vier Ziegellagen hoch erhalten. Auf der vollständig erhaltenen Lochtenne des Ofens fanden sich zahlreiche Keramikscherben: Reste des Brenngutes des letzten Ofengangs, die nach dem Auflassen der Anlage nicht mehr ausgeräumt worden waren (Abb. 7). Die knapp 1 m hohe Feuerungskammer des Ofens war eingetieft und hatte sich vollständig erhalten. Sie bestand aus einem Gewölbe (Abb. 8), von dem aus

die Heizgase durch leicht geschwungene Luftkanäle und die Lochtenne in die Brennkammer geleitet wurden. Der Töpferofen wurde zum grössten Teil aus luftgetrockneten Lehmziegeln, so genannten Adobeziegeln errichtet. Nur für die Gewölbe des Schürkanals und der Feuerungskammer sowie die südliche Rückwand des Ofens wurden mit Ton verfugte Ziegelplatten verwendet. Auch die Stirnwand des Ofens war im Bereich der Arbeitsgrube an der Aussenseite mit Ziegelplatten verkleidet. Die Seitenwände und die Stirnwand des Ofens bestanden dagegen vorwiegend aus Adobeziegeln, welche im Laufe der Benutzung teilweise gebrannt wurden. Ihre dem Feuer zugewandten Seiten zeigten schwarzen Brand, in den Hitze abgewandten Bereichen waren hingegen noch die ungebrannten Adobeziegel erkennbar. Dass auch die aufgehenden Wände aus Adobeziegeln errichtet waren, belegte ein in die Arbeitsgrube abgestürzter Wandteil der Brennkammer (Abb. 9). Tonerne Bauelemente mit speziellen Formen, wie sie besonders für die Konstruktion des Übergangs zwischen Feuerungskammer und Lochtenne benötigt wurden, sind nach Bedarf aus dem feuchten Ton geschnitten und

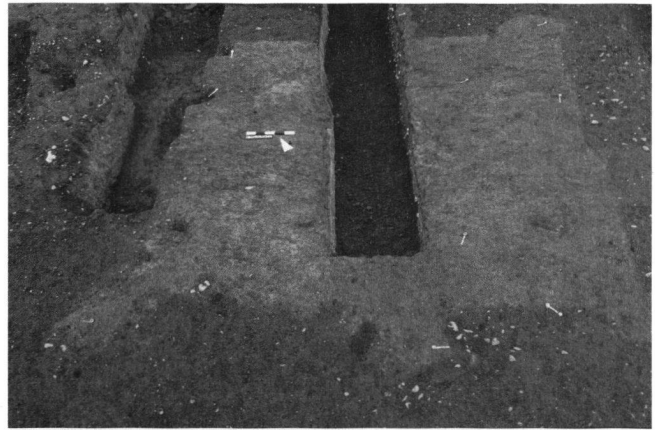
Abb. 12: Das mit gelbem Lehm verfüllte Negativ des Beckens B1 mit den Pfostenstellungen der einstigen Überdachung.

In Feld 5 fanden sich ausserdem zwei flache, quadratische Wannen von je 4,3 m Seitenlänge und 0,2 m Tiefe (Abb. 12–13). Es handelt sich dabei um hölzerne Becken, von denen sich Negative von je drei Unterzugsbalken und Vertiefungen für Pföstchen oder Klemmkeile erhalten haben (Abb. 13). Je sechs grosse Pfostenstellungen ausser-

halb der Wannen weisen auf eine Überdachung hin. Die beiden Wannen dürften als Schlammbecken, also zur Aufbereitung des Tons gedient haben. Über eine Wasserleitung (L2), von der lediglich das Negativ eines Gräbchens erhalten blieb, wurde möglicherweise Schlammbecken B1 mit Wasser versorgt.

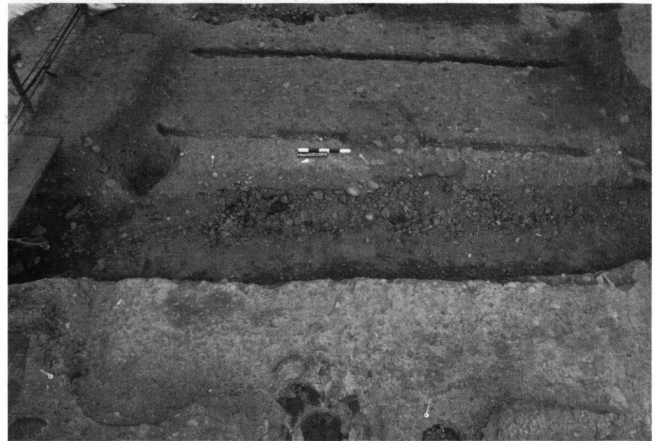
Abb. 13: Becken B2 nach dem Ausnehmen der Verfüllung. Trotz der Störung durch den Baggerschnitt sind die Negative der Unterzugsbalken für den hölzernen Einbau klar erkennbar.

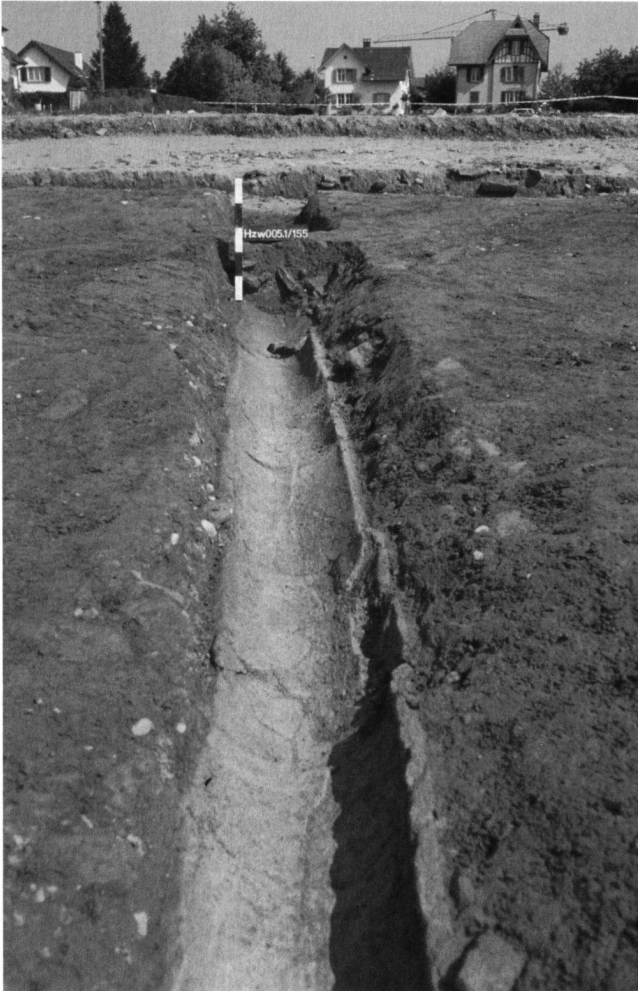
Abb. 14: Die aus übergrossen imbrices gesetzte Wasserleitung L1.

Ebenfalls zu dieser frühen Benutzungsphase gehört eine aus übergrossen Hohlziegeln (*imbrices*) gesetzte Wasserleitung in den Feldern 1 und 2 (L1; Abb. 14). Diese Leitung bildete möglicherweise den Überlauf für eine als Schlamm-sammler dienende Mulde.

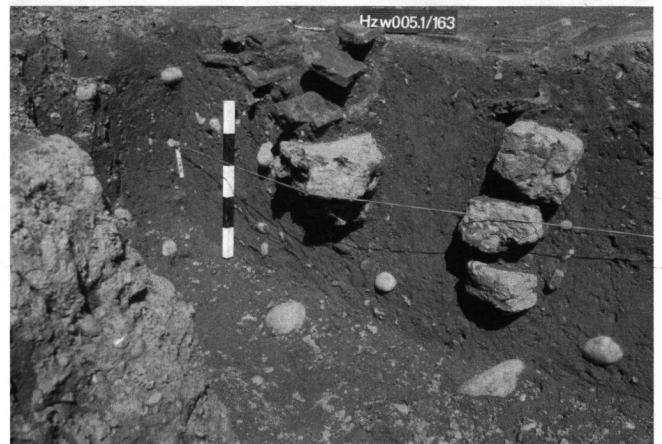
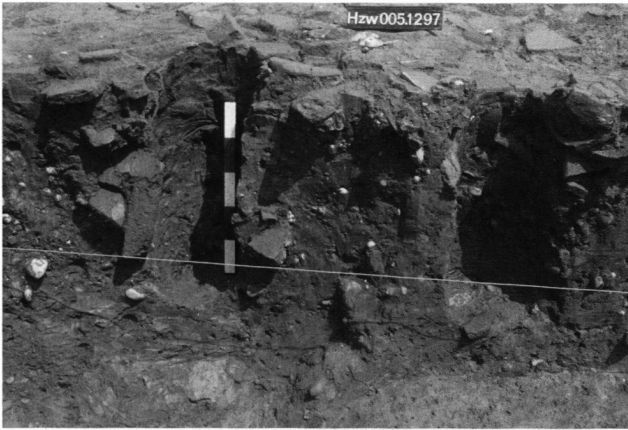
Abb. 16: Zum grossen Hallenbau gehörende Pfostenstellung mit als Keilsteinen verwendeten Fehlbränden von Baukeramik und Ofenschutt.

Abb. 17: Zwei nebeneinander liegende Pfostenstellungen des grossen Hallenbaus mit ausgenommenem Pfostennegativ und als Keilsteinen verwendeten Fehlbränden.

dar, der sich über mehr als die Hälfte der Grabungsfläche erstreckte. Die über 80 zu diesem Bau gehörenden Pfostengruben hatten einen Durchmesser von üblicherweise 0,9 m und waren bis zu 1 m tief erhalten. Die erkennbaren Negative stammen von vierkantigen Pfosten von 0,25 bis 0,4 m Seitenlänge. Als Sohlen- und Keilsteine für die mächtigen Pfosten dienten Fehlbrände von Ziegeln und anderer Baukeramik sowie Ofenschutt. Zusätzlich waren die Pfostengruben mit fettem gelbem Lehm verfüllt (Abb. 16–17).

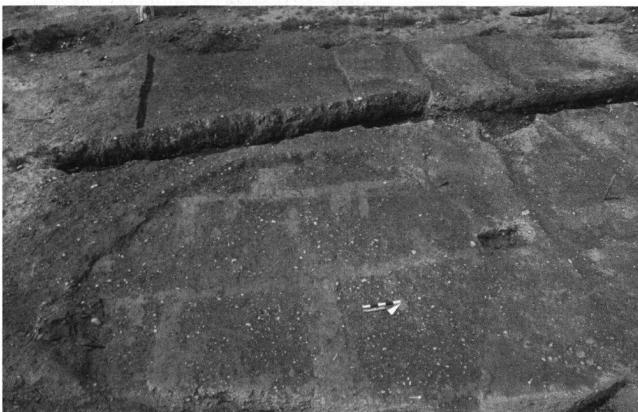
Abb. 18: Im Vordergrund das runde Becken B4 mit den mit Lehm verfüllten Negativen der hölzernen Unterzugsbalken. Im Hintergrund das Becken B3, rechts davon die Gräbchen der Wasserleitungen L2 und L3.

In Feld 7 konnten ausserhalb der grossen Halle ein quadratisches Becken von 4,6 m Seitenlänge (B3) und ein rundes Bassin von 5,7 m Durchmesser (B4) untersucht werden (Abb. 18). Die beiden Becken orientieren sich in ihrer Ausrichtung am benachbarten Hallenbau, weshalb vermutet werden kann, dass sie gleichzeitig errichtet wurden.

An der Sohle des runden Bassins B4 fanden sich Vertiefungen für Unterzugsbalken, welche auch hier auf hölzerne Einbauten hinweisen. Acht grosse Pfostenstellungen belegen eine Überdachung. Das quadratische Becken B3 wies nur geringe Spuren von hölzernen Einbauten auf und besass anscheinend kein Dach.

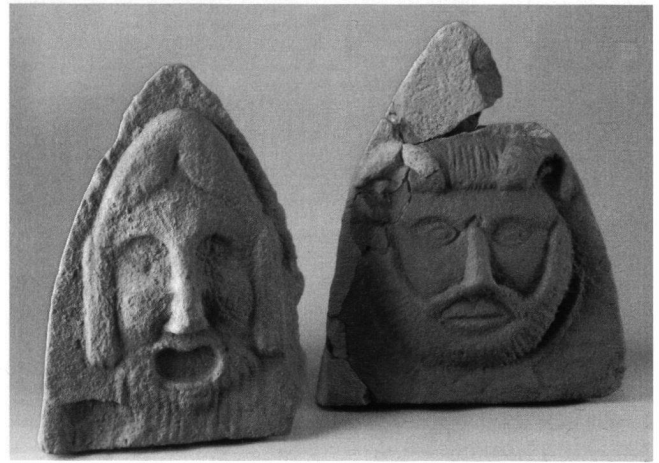
Abb. 19: Die beiden Stirnziegel-Fehlbrände. Links eine Theatermaske, rechts eine Darstellung des Jupiter Ammon.

Die Funde umfassen ausschliesslich Ausschussware der Ziegel- und Baukeramikproduktion sowie Ofenschutt. Die gestempelten Ziegel weisen unterschiedliche Stempel der 21. und der 11. Legion auf. Die wenigen Fragmente von Fehlbränden von Gefässen können der Keramikproduktion der 11. Legion zugeordnet werden. Als herausragende Funde sind zwei Stirnziegel (Antefixe) mit der Darstellung einer Theatermaske und des Jupiter Ammon zu nennen (Abb. 19).
