<b>Zeitschrift:</b>	Habitation : revue trimestrielle de la section romande de l'Association Suisse pour l'Habitat
<b>Herausgeber:</b>	Société de communication de l'habitat social
<b>Band:</b>	14 (1941)
<b>Heft:</b>	12
<b>Artikel:</b>	Le Pavillon Galland : quelques remarques de l'ingénieur
<b>Autor:</b>	Perrin, L.
<b>DOI:</b>	<a href="https://doi.org/10.5169/seals-121533">https://doi.org/10.5169/seals-121533</a>

## Quelques remarques de l'ingénieur

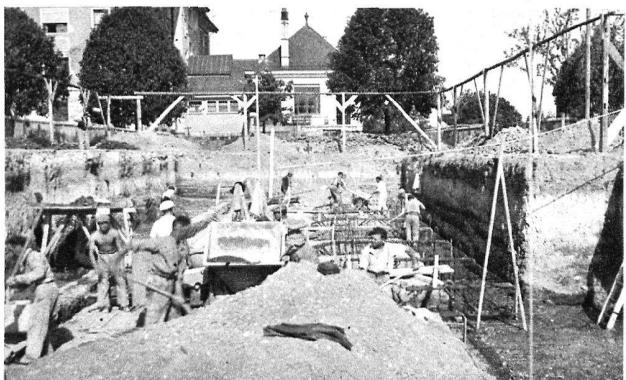
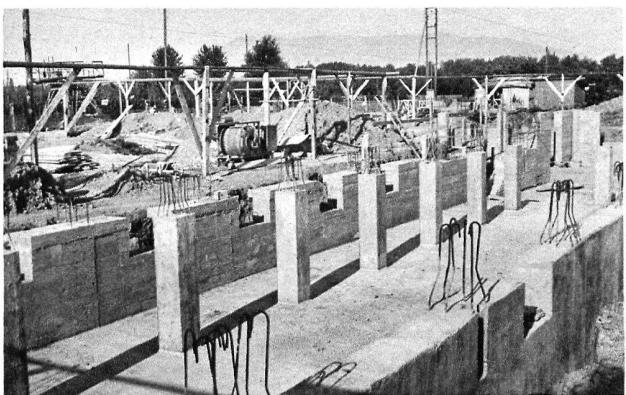
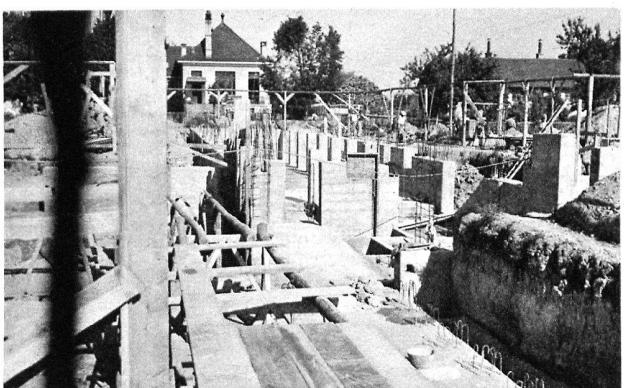
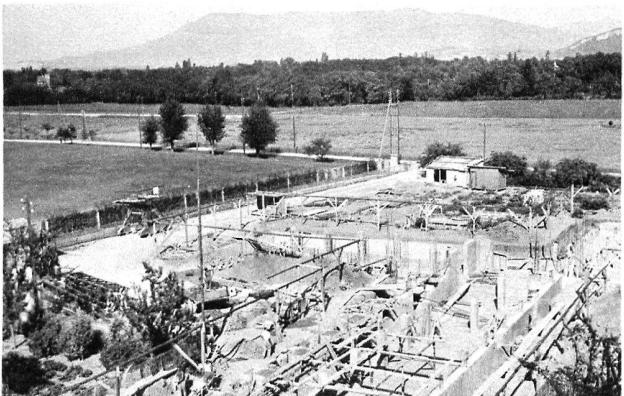
Vues du chantier lors de la mobilisation de 1939.

L'exécution s'est poursuivie normalement malgré la période difficile de mobilisation de septembre 1939. Les quantités d'armatures, qui se sont élevées à 100,000 kilos d'aciers ronds pour le béton armé, et 16,000 kilos de fers profilés, furent livrées au fur et à mesure sur le chantier ; le tonnage total ayant été assuré par l'entreprise.
