Artikel: Société yverdonnoise du logement S.A., Yverdon (1956-1957) : rue Henry-Correvon 9-11, 13-15 et 17-19 : architecte Louis Pillourd

**Société yverdonnoise
du Logement S. A.
Yverdon**

**Immeubles 9-19, rue Henri-Correvon
Yverdon**

Société yverdonnoise du logement S.A., Yverdon 1956-1957

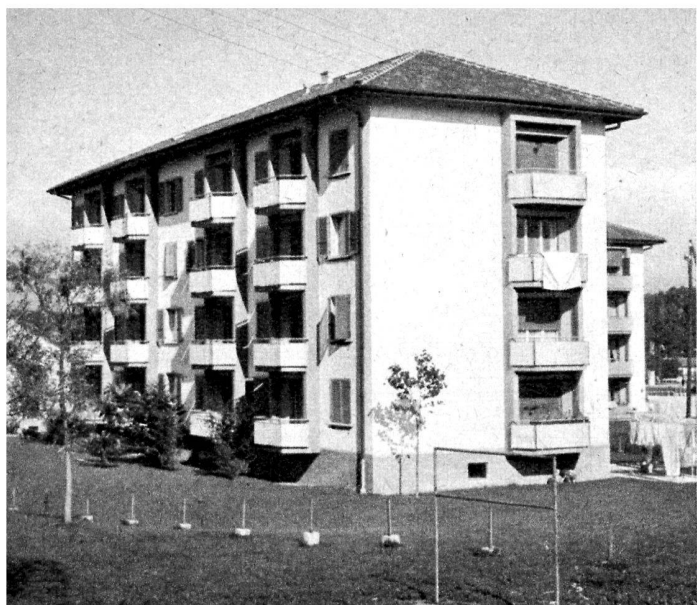
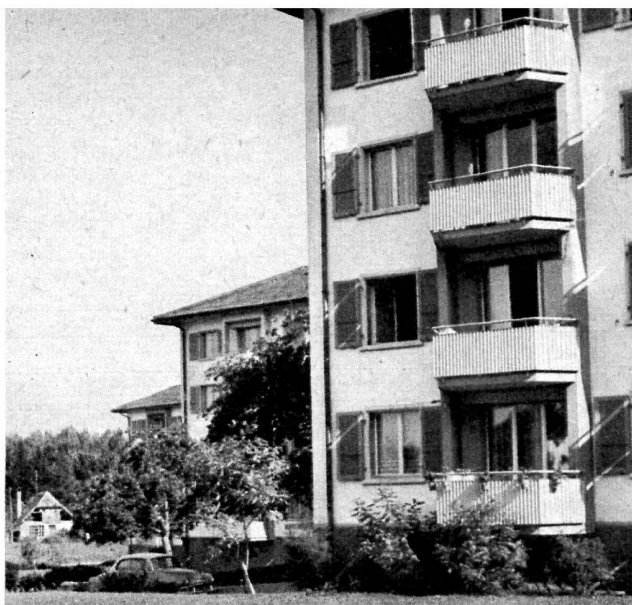
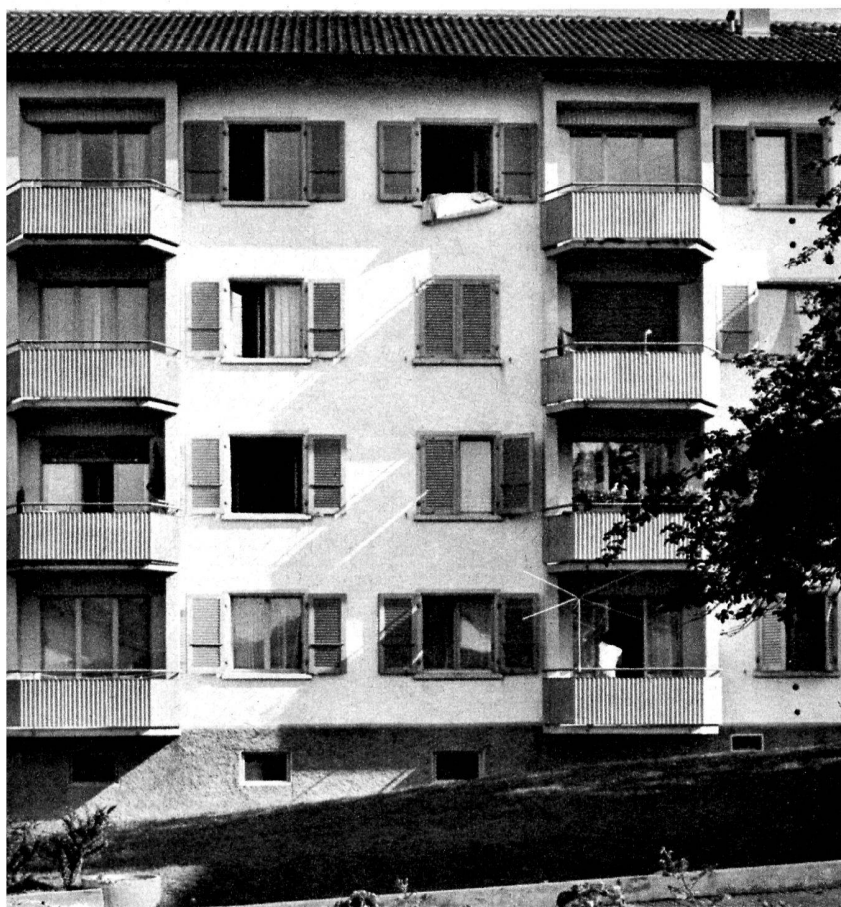
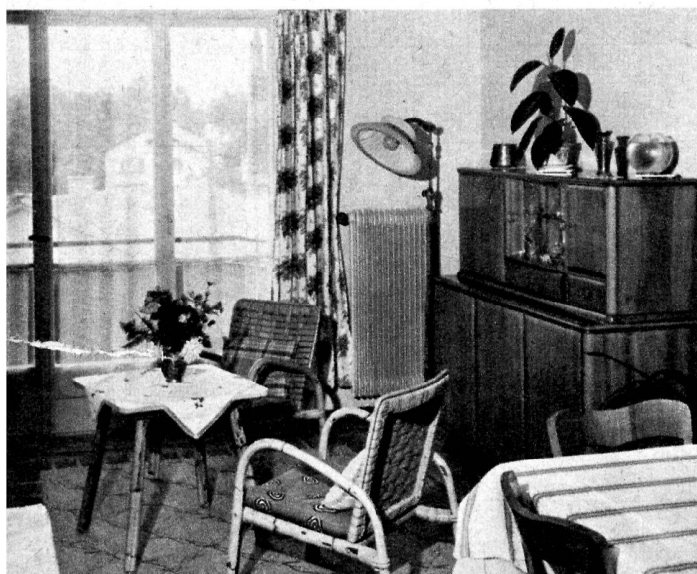
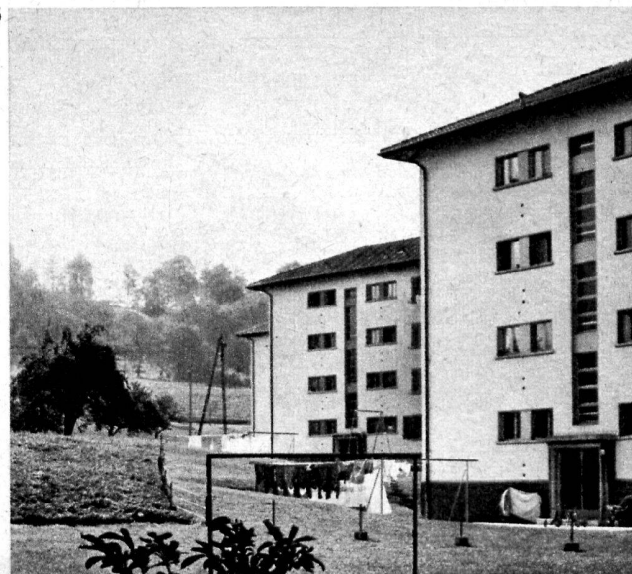
1, 2, 3, 5 Photos «Habitation»
4 Photo J. Pérusset

Un certain malaise se dégage des façades; il est dû au conflit entre la saillie du toit et celle, inutilement compliquée, des balcons; c'est le cas trop fréquent d'une architecture dénaturée par une maladroite toiture de type quasi rustique.

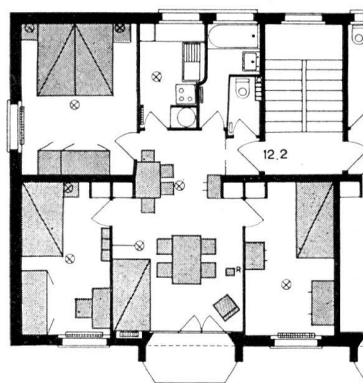
12.2. Manœuvre CFF. Repas dans le hall; se tiennent dans le séjour. Bonnes relations. Chambre des parents difficilement meubleable; arbre devant la fenêtre du séjour (rez); cuisine trop petite de même que salle de bains. Ensoleillement, disposition heureuse, chauffage.

Bonne disposition des meubles; cet exemple prouve que deux sœurs de 19 et 22 ans ne peuvent pas toujours vivre dans une seule chambre; la famille préfère la solution discutable de faire coucher un garçon dans le séjour...
