Zeitschrift:	Habitation : revue trimestrielle de la section romande de l'Association Suisse pour l'Habitat
Herausgeber:	Société de communication de l'habitat social
Band:	62 (1989)
Heft:	4
Artikel:	Rénovation d'un immeuble de logements à l'avenue de Collonges à Lausanne
Autor:	Wintsch, Serge
DOI:	https://doi.org/10.5169/seals-128984

RÉNOVATION D'UN IMMEUBLE DE LOGEMENTS À L'AVENUE DE COLLONGES À LAUSANNE

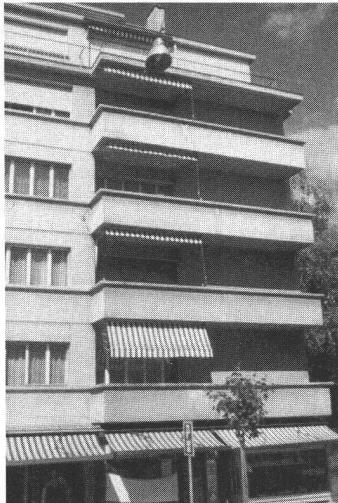
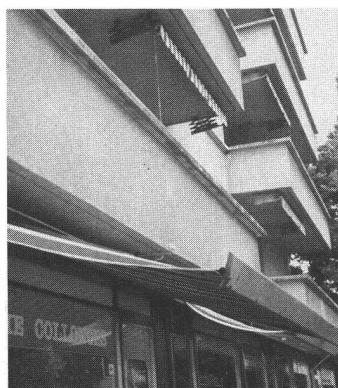
Avant...

Au fil des ans, diverses dégradations dues à la qualité douteuse de la construction se sont produites. La plus grave a consisté en un décollement progressif de la façade sud des balcons en console (fléchissement de dalles en b.a. aux armatures mal placées).

Il s'agissait en premier lieu de reprendre la structure porteuse de l'ensemble des balcons et de refaire toutes les étanchéités des toitures.

S'il fut décidé pour les façades ouest et est de reprendre les charges des balcons au niveau du sol par des bâcheuses sous forme de piliers métalliques posés sur des socles de fondation, en revanche au sud pour le front donnant sur l'avenue de Collonges, une solution originale a dû être trouvée. Une double impossibilité est à l'origine de l'idée de mettre en place en façade sud une structure porteuse permettant la suspension des balcons par des consoles placées sur la toiture; l'impossibilité d'interrompre pendant les travaux l'exploitation des magasins situés au pied de cette façade sous les balcons (accès et vitrines devant rester praticables et visibles) et celle de fonder des piliers por-

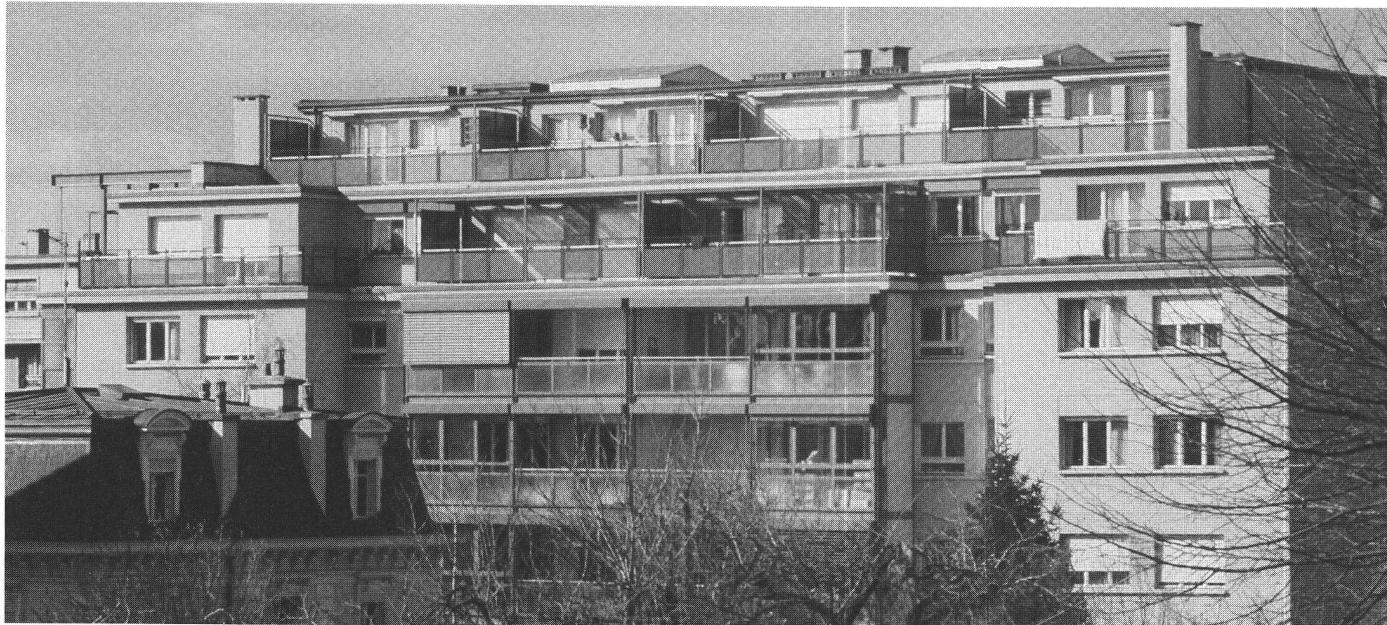
... après.

A partir de là, sur les trois façades, les vérandas ont été faciles à créer par fermeture partielle des balcons, ceux-ci étant suffisamment développés en longueur pour que l'on puisse en supprimer une portion au profit des vérandas.

Finalement il fut décidé de procéder à une rénovation complète des façades et toitures, à la création de vérandas à partir des balcons existants sans nouvelles ouvertures en façade et en deuxième étape à une reprise des aménagements extérieurs.
