Artikel: Rénovation d'un immeuble de logements à l'avenue de Collonges à Lausanne

Autor: Wintsch, Serge

RÉNOVATION D'UN IMMEUBLE DE LOGEMENTS À L'AVENUE DE COLLONGES À LAUSANNE

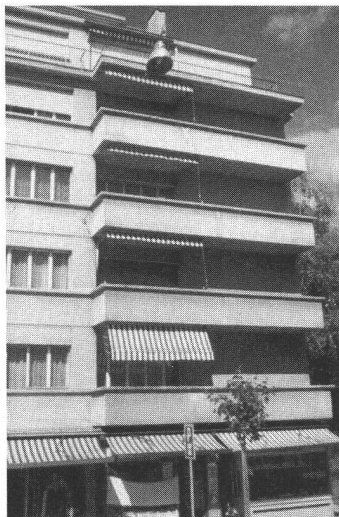
Avant...

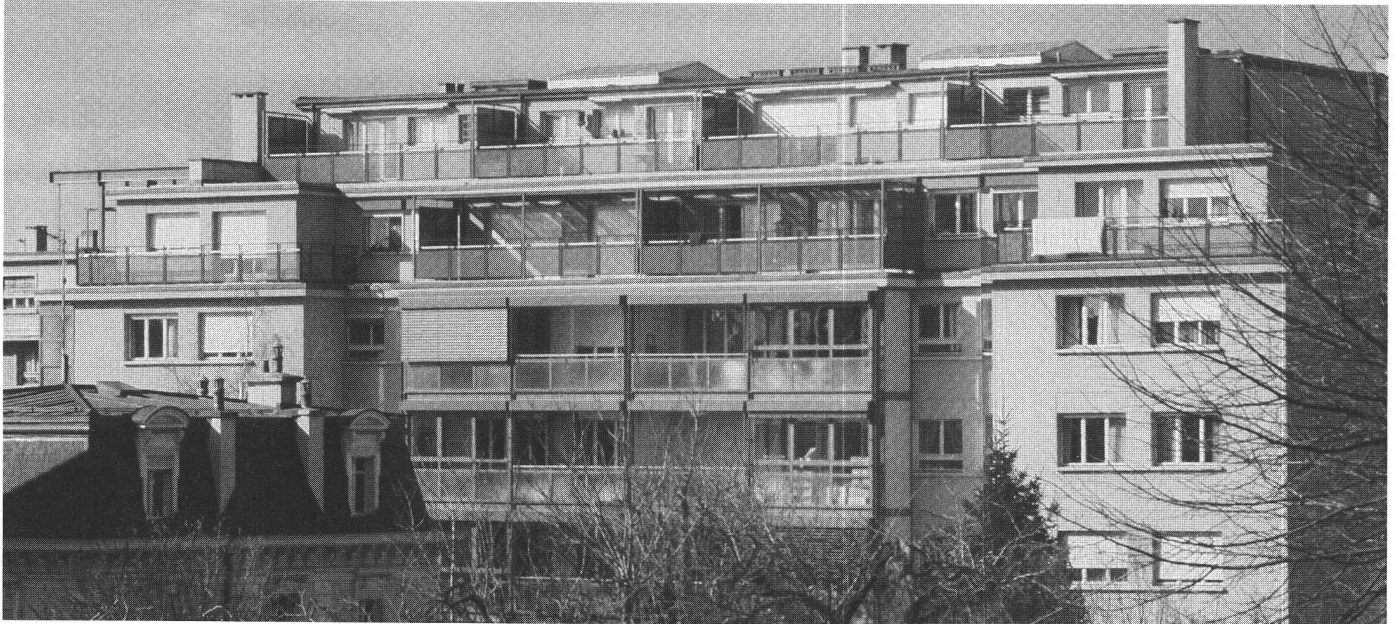
... après.

Finalement il fut décidé de procéder à une rénovation complète des façades et toitures, à la création de vérandas à partir des balcons existants sans nouvelles ouvertures en façade et en deuxième étape à une reprise des aménagements extérieurs.

S'il fut décidé pour les façades ouest et est de reprendre les charges des balcons au niveau du sol par des béquilles sous forme de piliers métalliques posés sur des socles de fondation, en revanche au sud pour le front donnant sur l'avenue de Collonges, une solution originale a dû être trouvée. Une double impossibilité est à l'origine de l'idée de mettre en place en façade sud une structure porteuse permettant la suspension des balcons par des consoles placées sur la toiture; l'impossibilité d'interrompre pendant les travaux l'exploitation des magasins situés au pied de cette façade sous les balcons (accès et vitrines devant rester praticables et visibles) et celle de fonder des piliers por-

A partir de là, sur les trois façades, les vérandas ont été faciles à créer par fermeture partielle des balcons, ceux-ci étant suffisamment développés en longueur pour que l'on puisse en supprimer une portion au profit des vérandas.

1. la recherche de la transparence maximum pour compenser la diminution (en valeur absolue) de l'éclairage naturel des chambres dues à la présence des vérandas et à l'agrandissement des balcons;
2. la recherche de la légèreté pour intégrer la nouvelle structure porteuse des balcons à l'existant;
3. la revalorisation qualitative des façades et donc de l'immeuble par un parti pris esthétique résolument contemporain.
