Artikel: Société coopérative Colosa : rénovation des immeubles de Montelly 59-

61 à Lausanne

SOCIETE COOPERATIVE COLOSA

Rénovation des immeubles de Montelly 59-61 à Lausanne

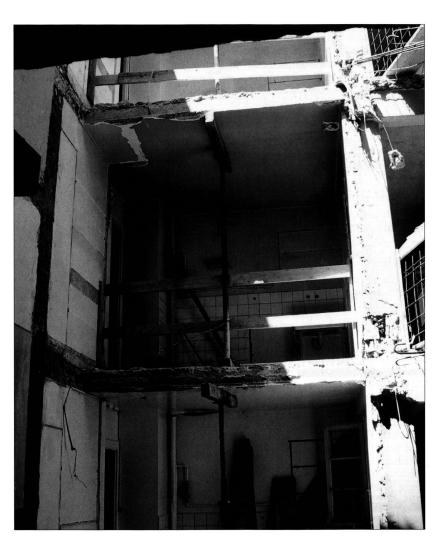
Ci-dessus: la coupe avec la cage d'ascenseur

Comme l'accès aux appartements ne répondait plus aux critères d'accessibilité actuels, notamment des personnes âgées ou handicapées, la Société Coopérative COLOSA a souhaité la mise en place d'un ascenseur. L'implantation d'une nouvelle « mécanique » doit, à notre avis, reconnaître la configuration existante, et non venir se greffer au système comme un élément étranger.

Le déplacement des deux murs d'échiffres et la démolition de l'escaliers, ont permis d'introduire le nouvel ascenseur à l'intérieur du «gabarit» de l'immeuble.Cette solution satisfait aussi le règlement en vigueur (limite de construction à ne pas franchir) et évite le traitement architectural aléatoire d'un appendice.

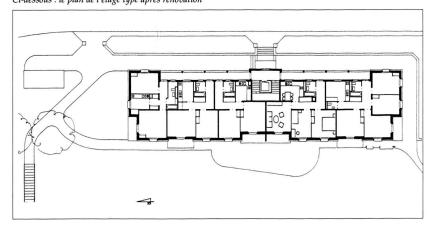
Ci-contre : une vue de l'intérieur d'un des immeubles pendant la rénovation Ci-dessous : le plan de l'étage type après rénovation

L'intervention dans les zones de service a consisté dans la démolition des galandages, des revêtements de sols et des chapes, l'introduction de nouvelles gaines techniques verticales et la construction d'une chape flottante ce qui a permis la réalisation au niveau de la dalle des nouvelles alimentations horizontales de chaque appartement (chauffage, sanitaire, électricité).

Placé derrière une face amovible de l'armoire de rangement du hall, un bloc technique spécifique à chaque donne l'accès à toute la technicité et au contrôle de la gestion personnalisée de la consommation d'eau froide, d'eau chaude et du chauffage.
