Logements des douaniers à Moillesulaz

TRANSFORMATION ET REHABILITATION

P.-A. Renaud

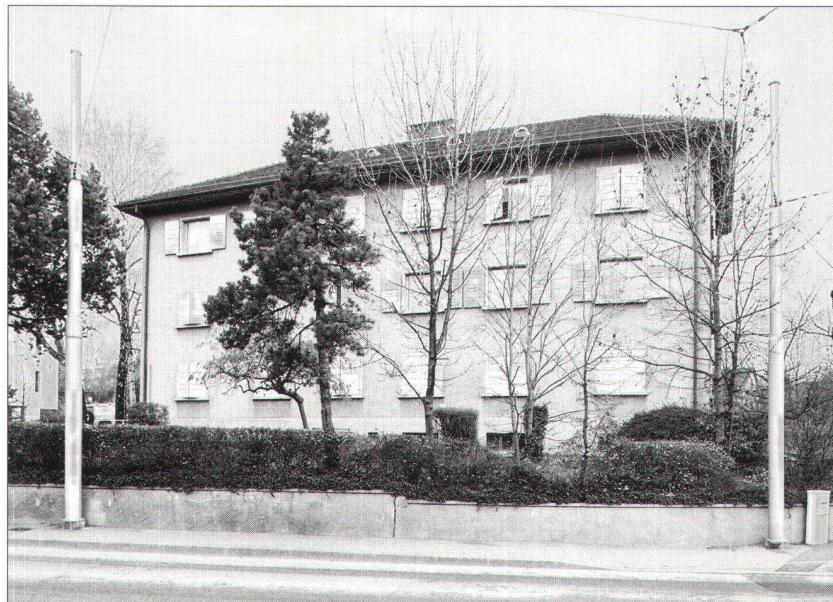
Ci-dessus: état existant
Ci-contre: détail des garde-corps
Ci-dessous: plan étage type

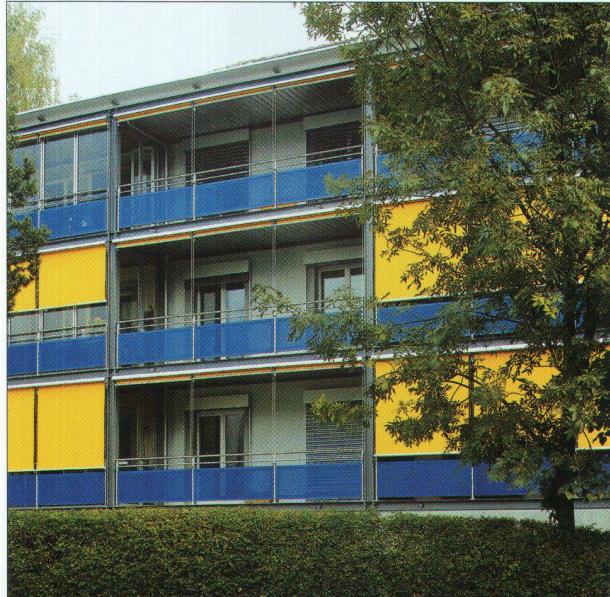
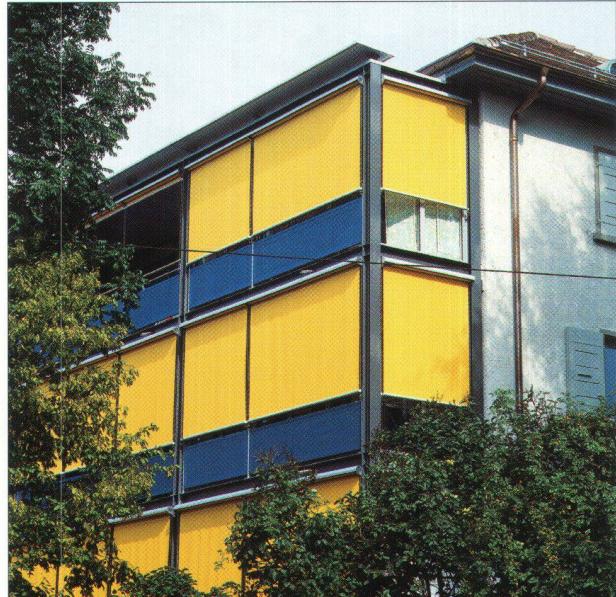
En-haut: détail de la façade après transformations
En-bas: coupe des balcons et plan du bow-window
ainsi que du balcon ouvert

Notre intervention a consisté à améliorer les conditions générales d'habitation sans en modifier les typologies. La principale intervention a été la création d'un espace bow-window sur la façade sud, comprenant des loggias froides fermées devant les séjours et des balcons ouverts devant les chambres. Afin de permettre une bonne appropriation de ces nouveaux espaces, toutes les fenêtres sud ont été agrandies et transformées en portes vitrées. Un ceinturage a toutefois été nécessaire afin de consolider la structure propre du bâtiment sur lequel est venu s'ancre la structure métallique des balcons. Des vitrages pliants en aluminium ont été montés sur rail permettant ainsi une utilisation différenciée selon les saisons.

Au niveau de la peau extérieure un crépi minéral teinté dans la masse a été posé sur l'ancien. Les balcons arrières au nord ont été fermés par des plots de verre.
